# FICHA TÉCNICA DIAGNÓSTICO MANTENIMIENTO Proyecto Tasa de Seguridad

| Dirección del punto / sector | Calle 17 19A 40-40, Montebello, Antioquia |

| El mantenimiento tiene relacion con cual componente: | CCTV |
| Información Ubicación CCTV | PVV 3 Salida Anillo |

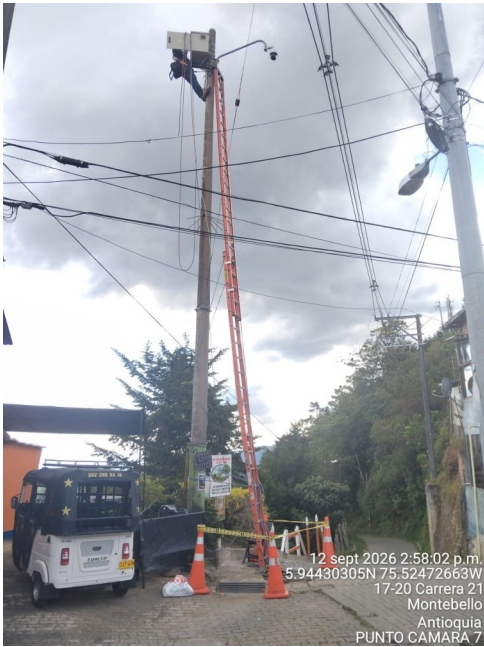
| Estado en el que se encuentra el anclaje: | BUENO |

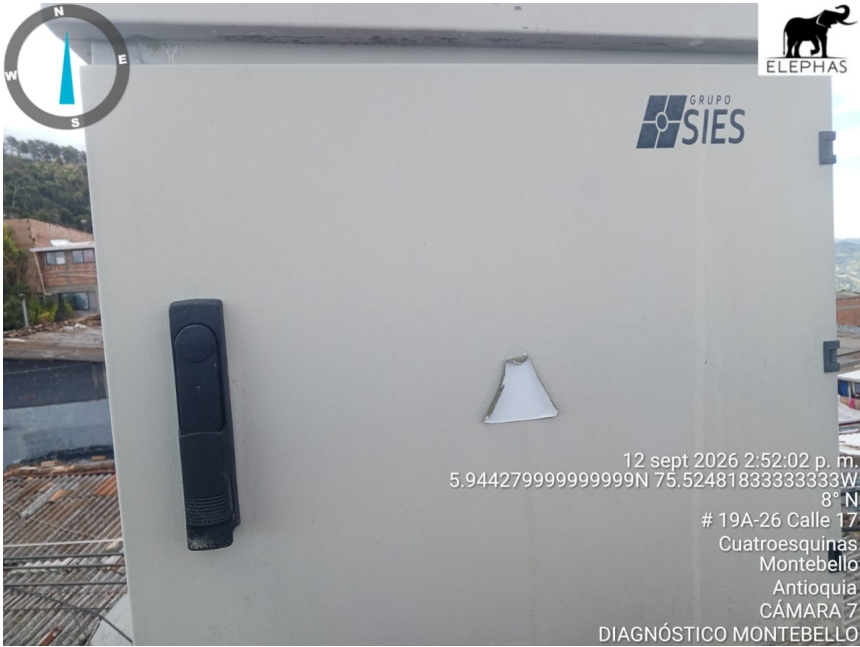
| Existe Gabinete Metálico: | BUENO |

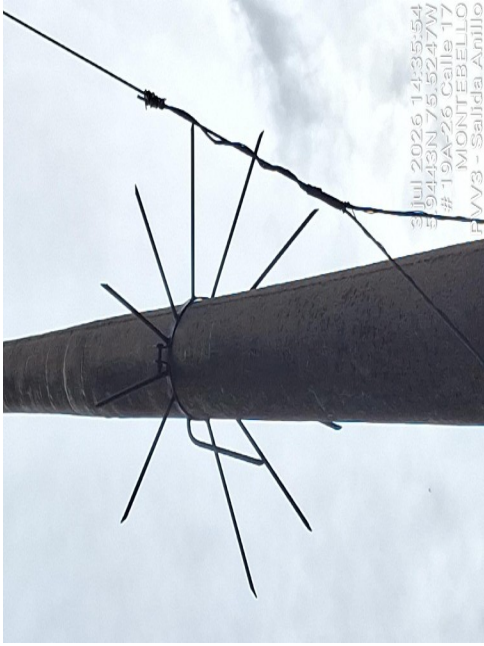
| Existe Corona Antiescalatoria: | BUENO |

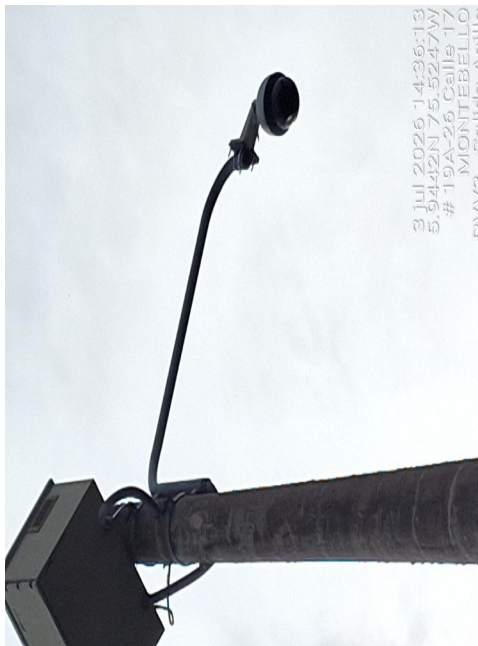
| Estado Brazo de Soporte: | BUENO |

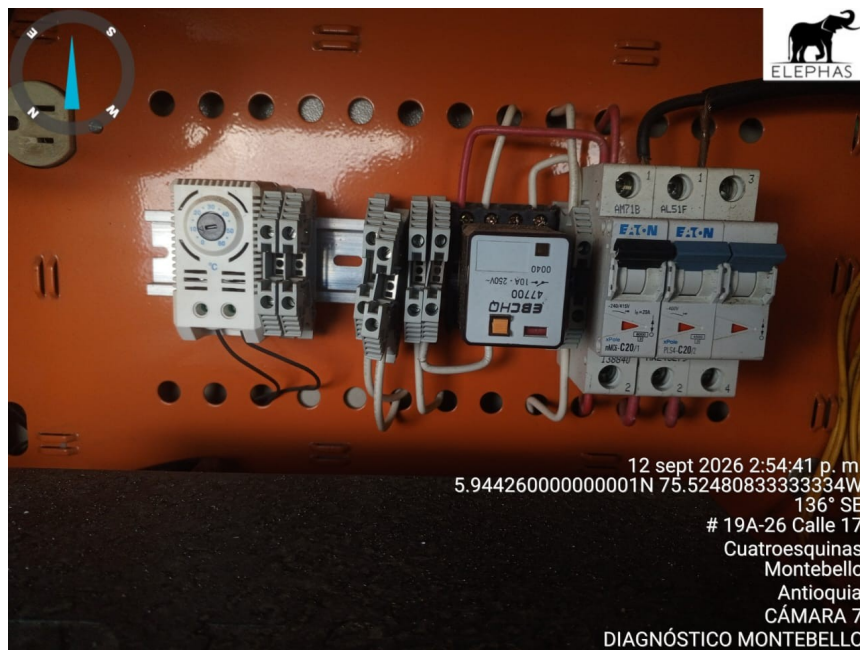
Foto Cables

BUENO

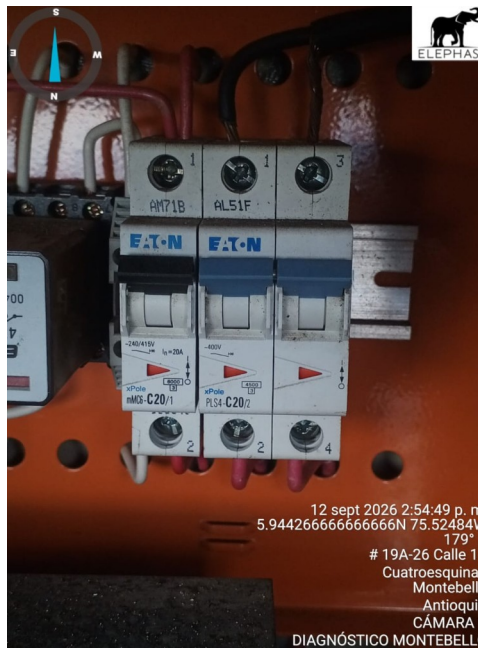
Foto Breaker

BUENO

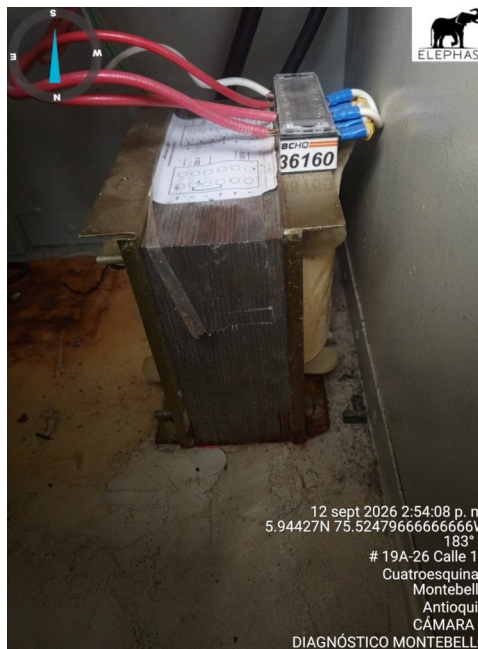
Foto Transformador Reductor

BUENO

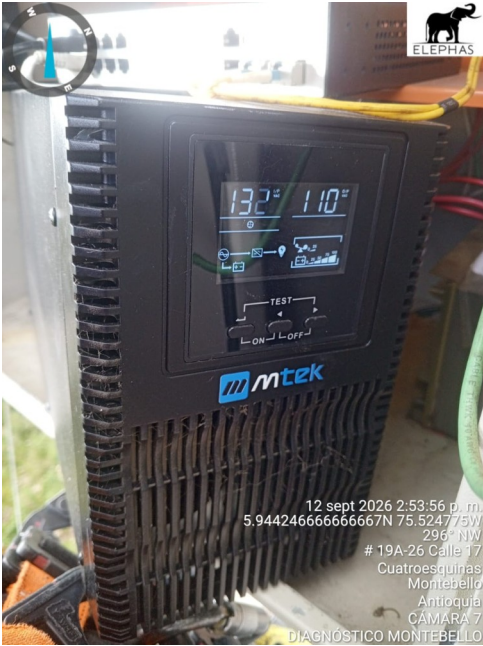
| Foto UPS | |

| Estado UPS: | BUENO |

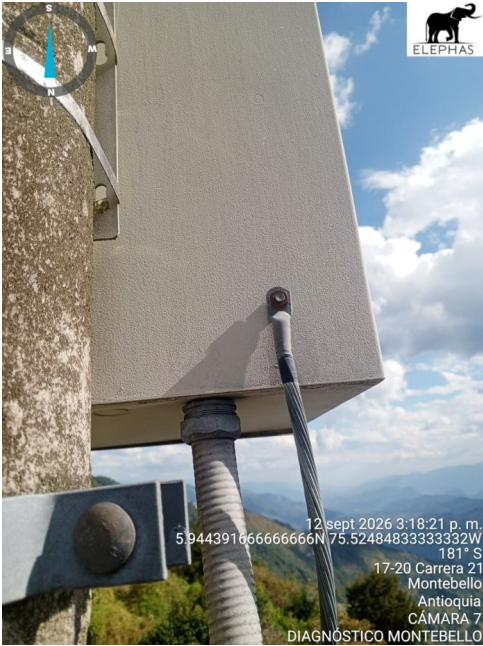
| Foto SPT | |

| Estado SPT: | BUENO |

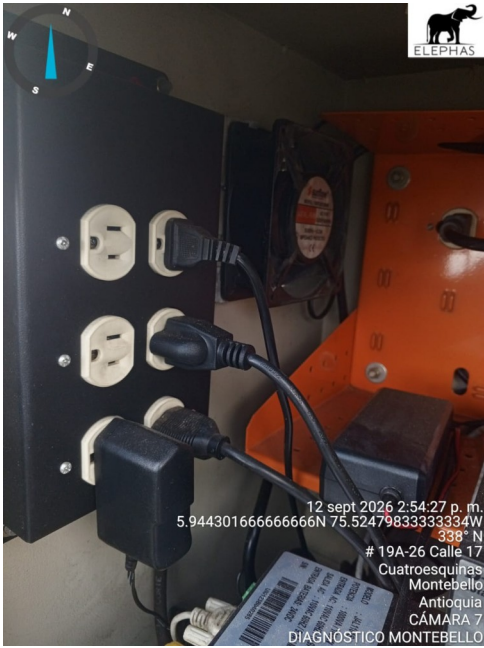
Foto Toma 125 V

| PROTECCIÓN | |
|---|---|
| Estado Toma 125 V: | BUENO |

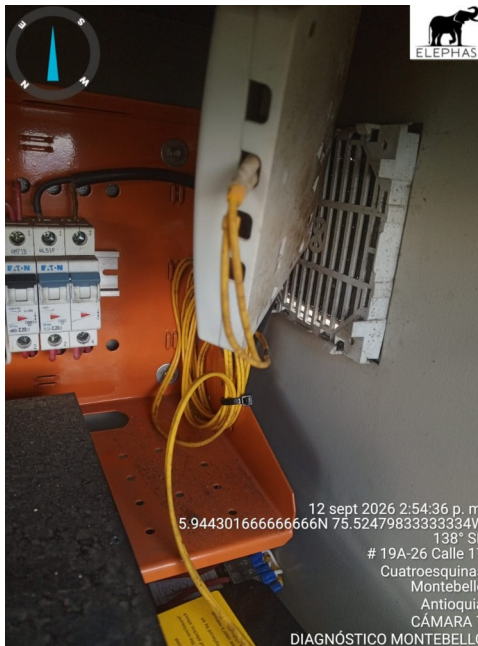
| FIBRA ÓPTICA MONOMODO 24 HILOS | |
|---|---|
| Estado Fibra Óptica: | BUENO |

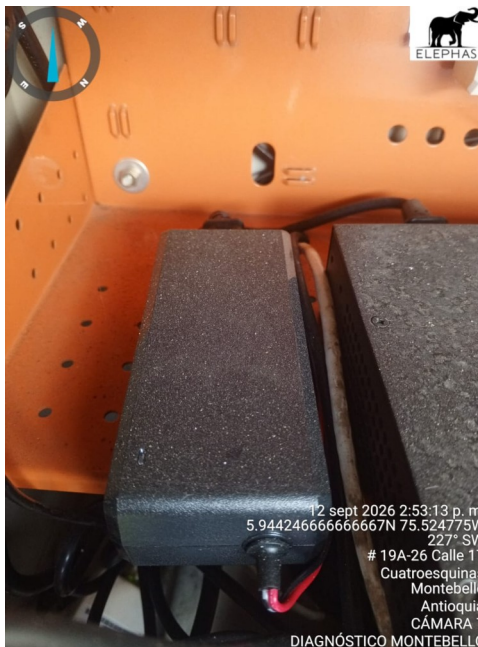
| Estado Inyector PoE: | BUENO |

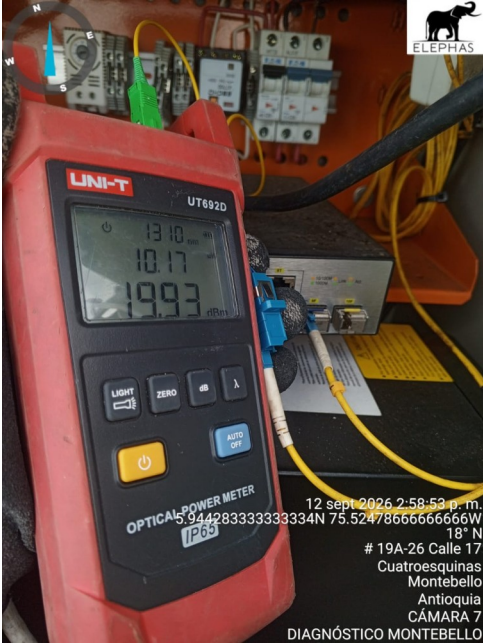
| Estado Módulo Óptico: | BUENO |

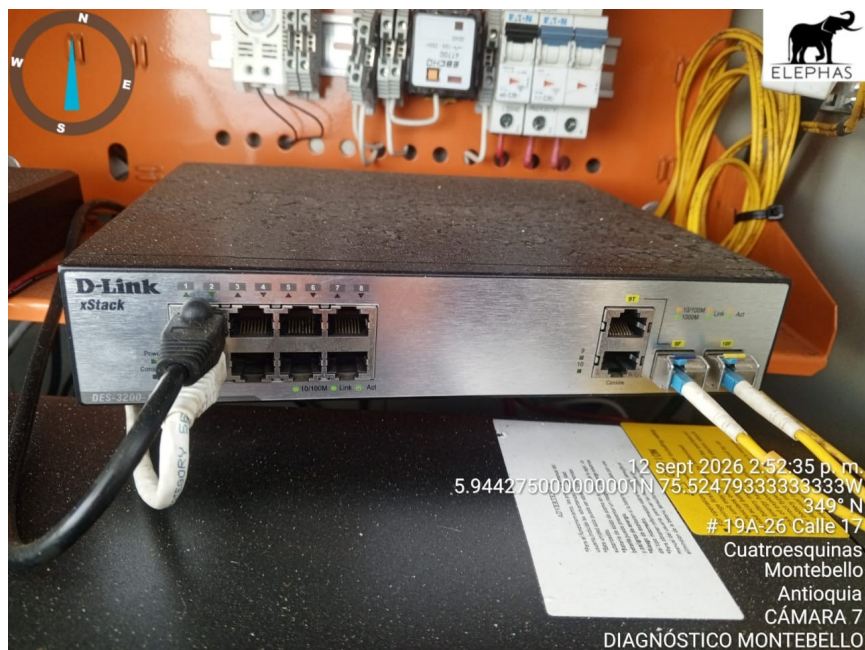
| Estado Switch: | BUENO |

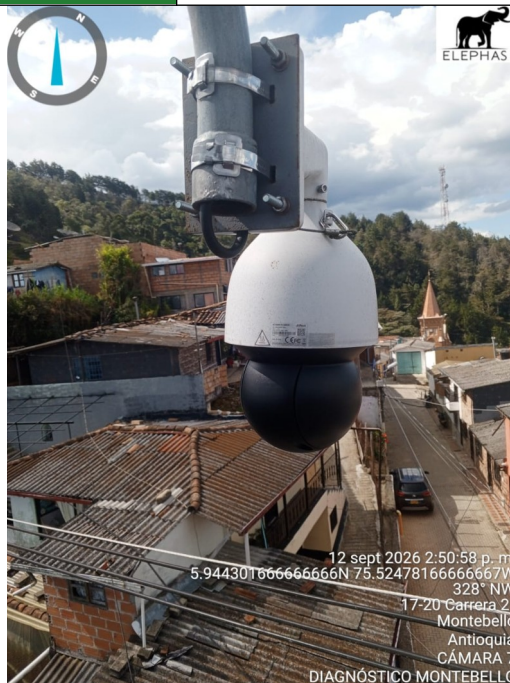
| Estado de la cámara | BUENO |
