# FICHA TÉCNICA DIAGNÓSTICO MANTENIMIENTO Proyecto Tasa de Seguridad

| Municipio | Montebello |

| El mantenimiento tiene relacion con cual componente: | CCTV |
| Información Ubicación CCTV | PVV 5 Cementerio |

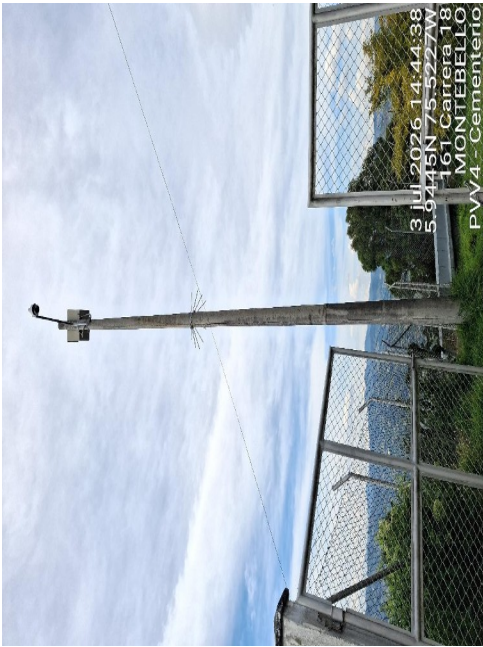
| Estado en el que se encuentra el anclaje: | | BUENO |

| Requiere Cambio de anclaje: | | NO |

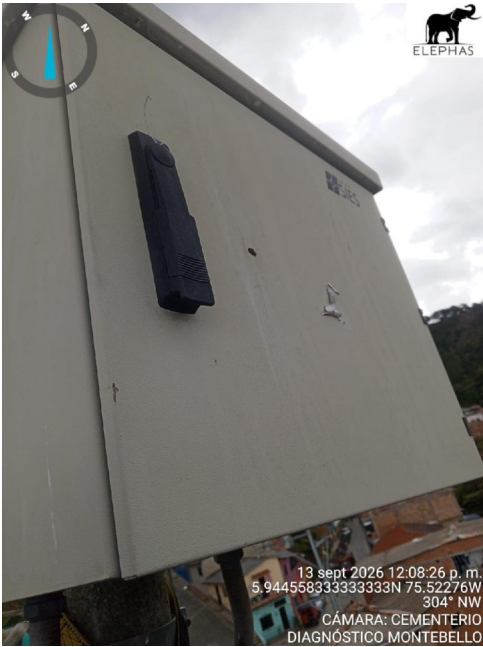
| Existe Gabinete Metálico: | | BUENO |

| Requiere Kit de Ventilación Doble: | | NO |

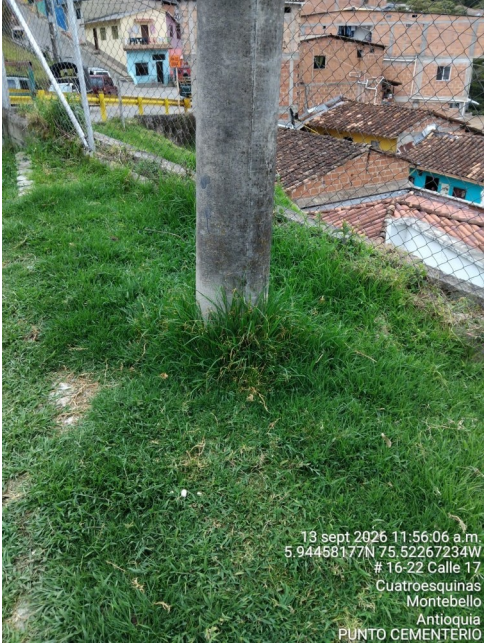
| Estado Caja 50x50: | BUENO |

| Requiere Infraestructura Subterránea: | NO |

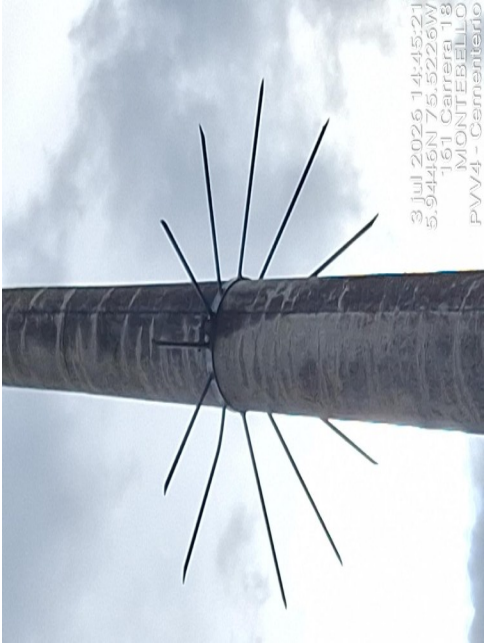
| Existe Corona Antiescalatoria: | BUENO |

| Requiere Corona Antiescalatoria: | NO |

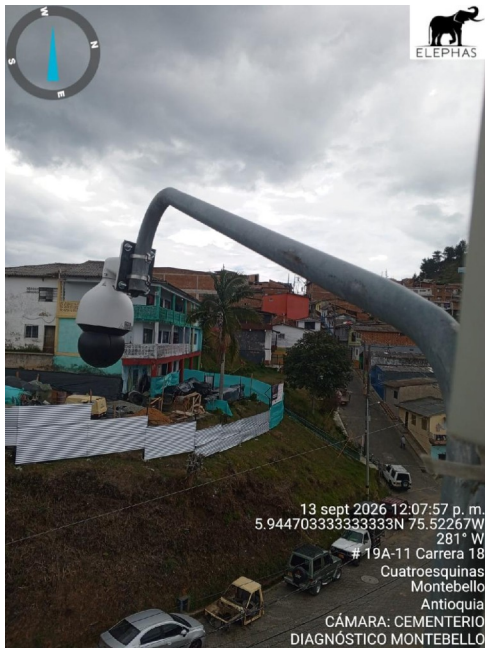
| Estado Brazo de Soporte: | BUENO |

Requiere Brazo de Soporte:

NO

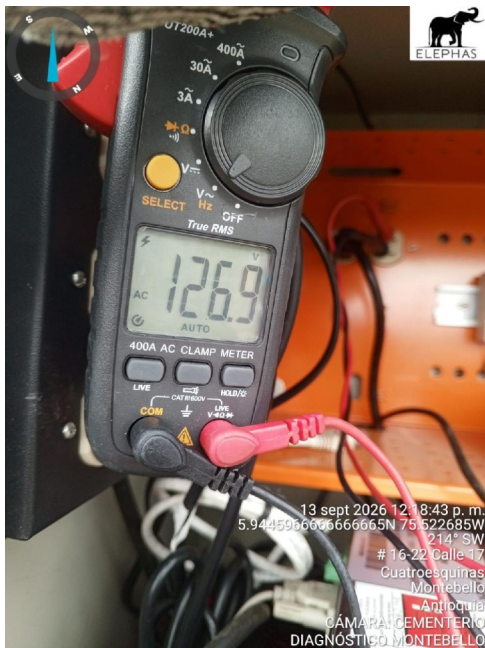
Foto Cables

BUENO

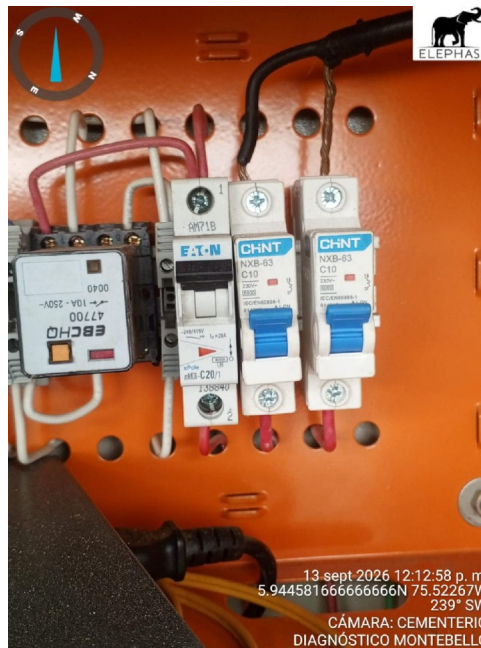
Foto Breaker

BUENO

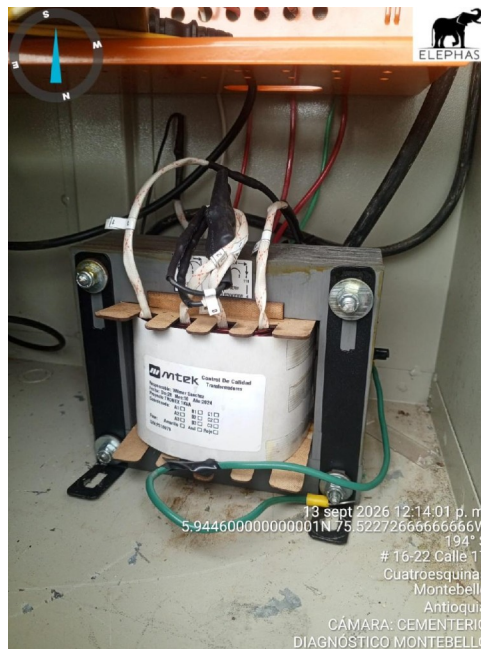
Foto Transformador Reductor

BUENO

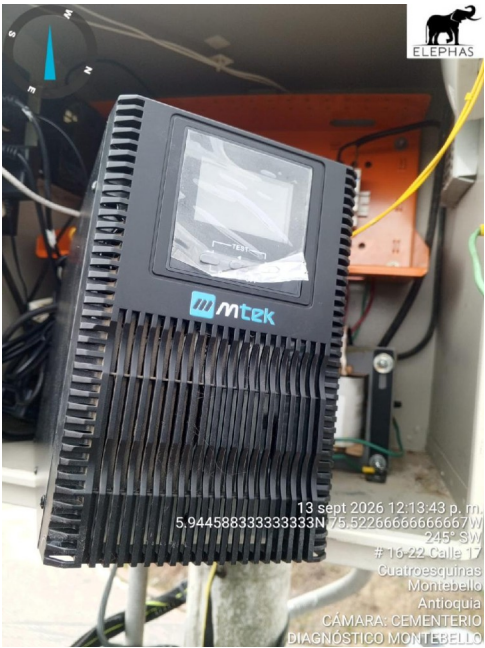
| <div> <b>UPS</b> </div> | |
|---|---|
| Estado UPS: | BUENO |

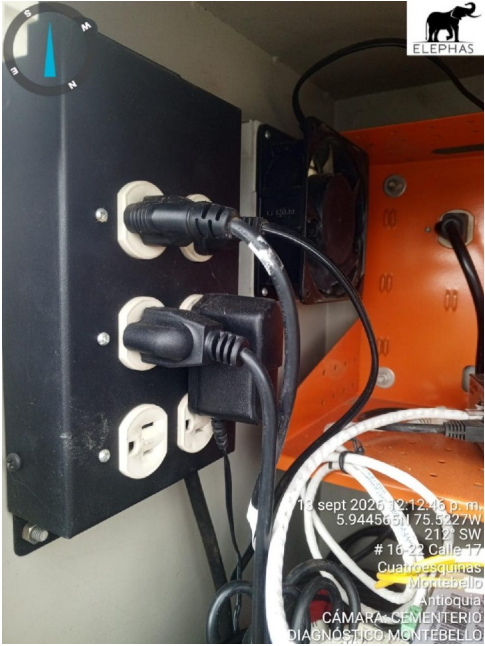
| Foto Toma 125 V | |

| Estado Toma 125 V: | BUENO |

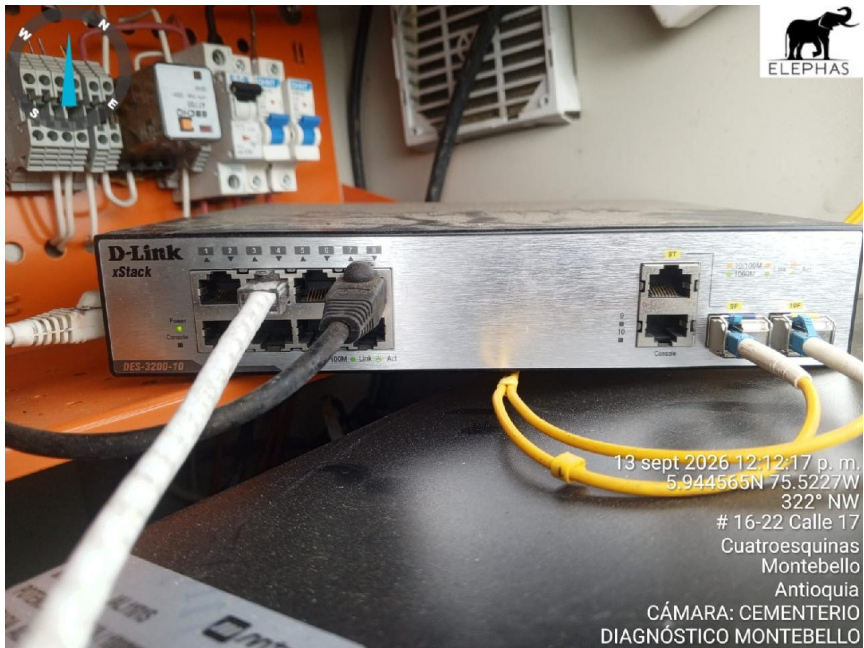
| Estado Switch: | BUENO |

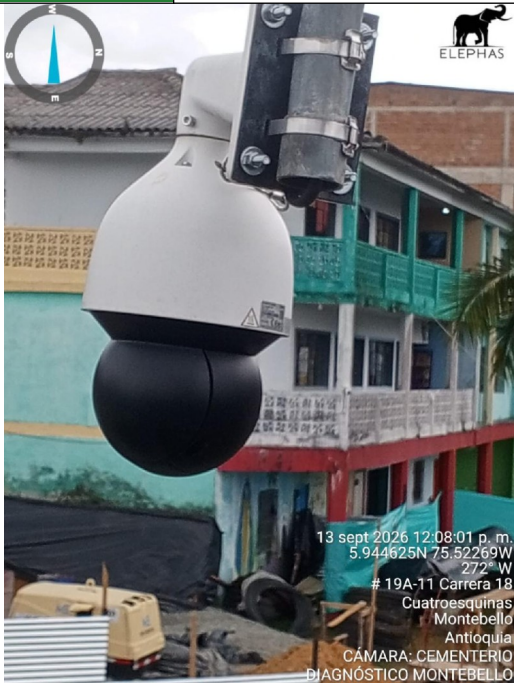
| Tipo de cámara | PTZ |
| Estado de la cámara | BUENO |
