| Operador | ELEPHAS SAS |
| Contrato disponible | 166_2026 |

| Dirección del punto / sector | E S E Hospital San Antonio Montebello |

| Información Ubicación CCTV | PVV 5 Bomba de Gasolina |

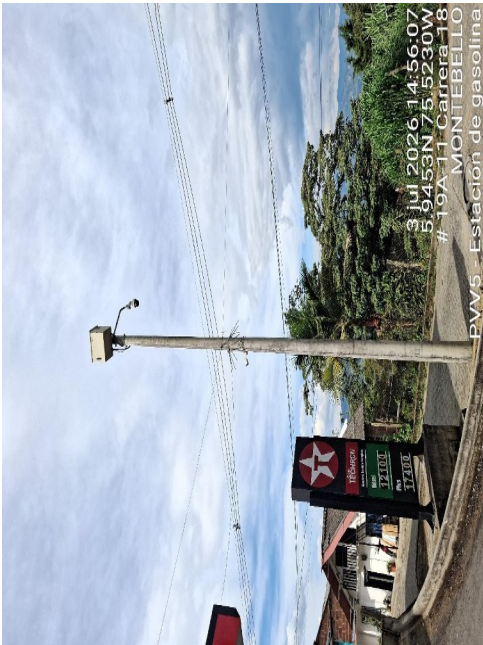
| ANCLAJE | |
|---|---|
| Tipo de anclaje: | POSTE |
| Tipo de poste | POSTE_CONCRE |
| Altura del poste (m) | 14MTS |

| Estado en el que se encuentra el anclaje: | BUENO |

| Requiere Cambio de anclaje: | NO |

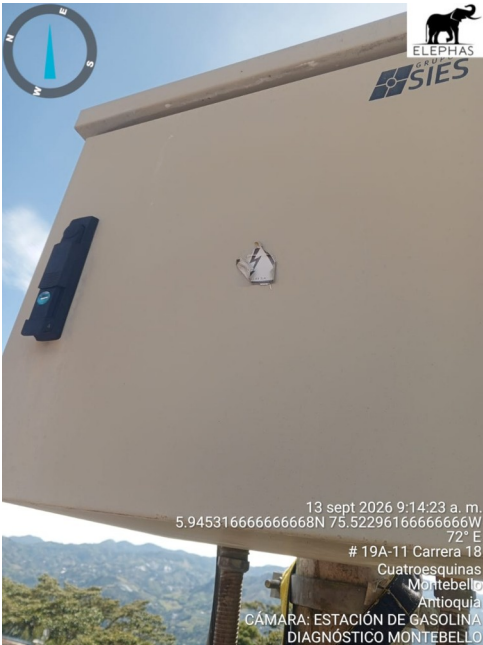
| Existe Gabinete Metálico: | SI |
| Existe Gabinete Metálico: | BUENO |

| Requiere Kit de Ventilación Doble: | NO |

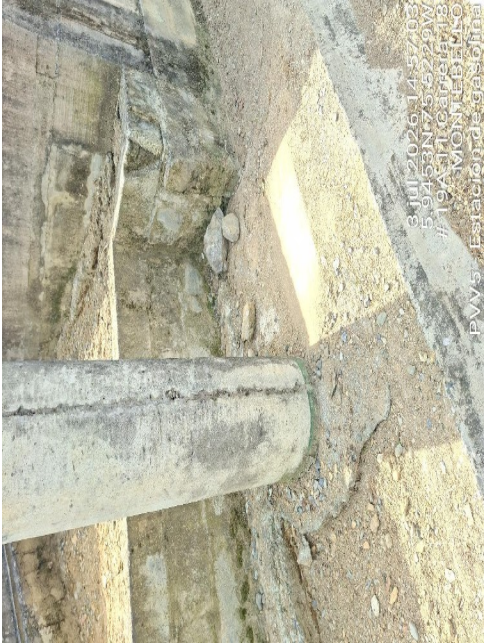
| Infraestructura Subterránea y Obras complementarias: | CAJA_50X50 |
| Estado Caja 50x50: | BUENO |

| Requiere Infraestructura Subterránea: | NO |

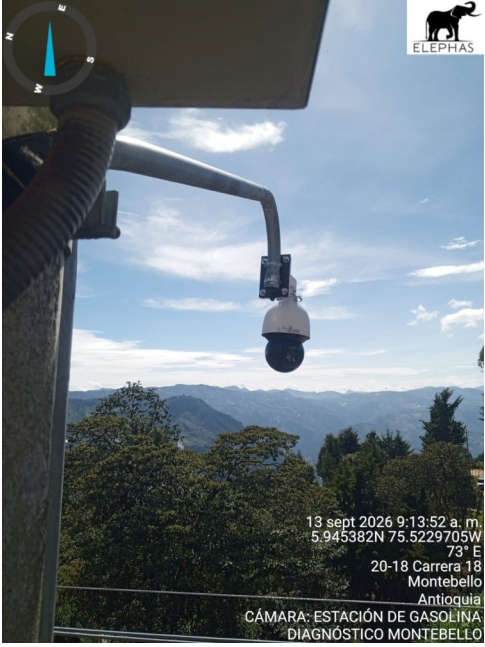
| Estado Brazo de Soporte: | BUENO |

| Requiere Brazo de Soporte: | NO |

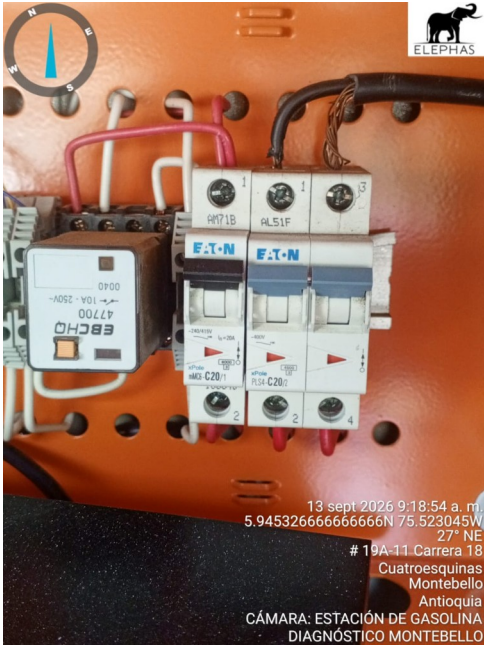
| ACOMETIDA ELÉCTRICA | |
|---|---|
| Estado Cables: | BUENO |

| ACOMETIDA ELÉCTRICA | |
|---|---|
| Requiere Cables: | NO |

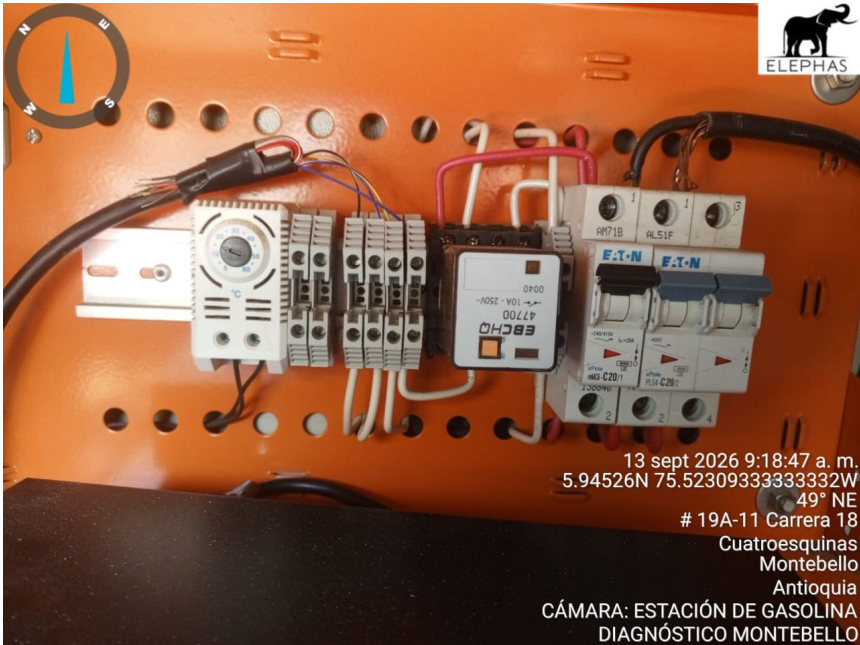
| ACOMETIDA ELÉCTRICA | |
|---|---|
| Estado Breaker: | BUENO |

| ACOMETIDA ELÉCTRICA | |
|---|---|
| Requiere Breaker: | NO |

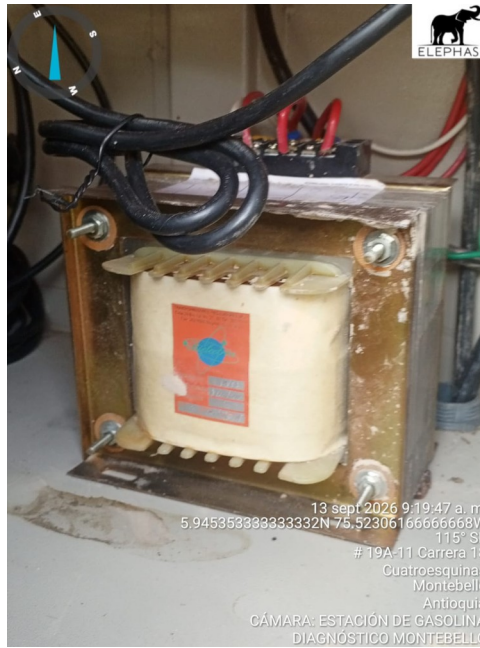
Foto Transformador Reductor

| ACOMETIDA ELÉCTRICA | |
|---|---|
| Estado Transformador Reductor: | BUENO |

| Requiere Transformador Reductor: | NO |

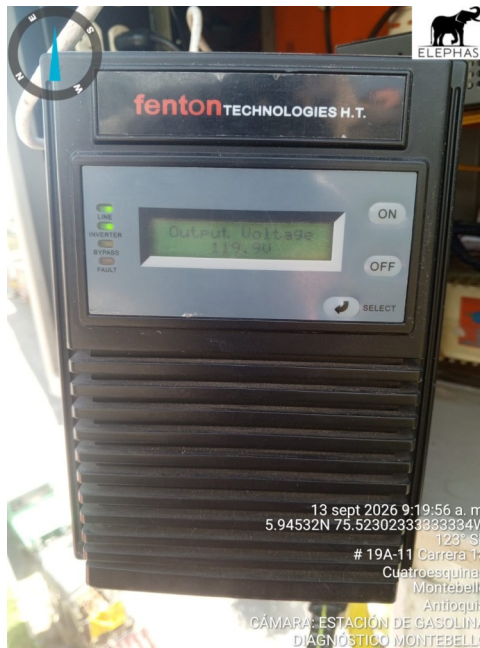
Foto UPS

| Estado UPS: | BUENO |

| Requiere UPS: | NO |

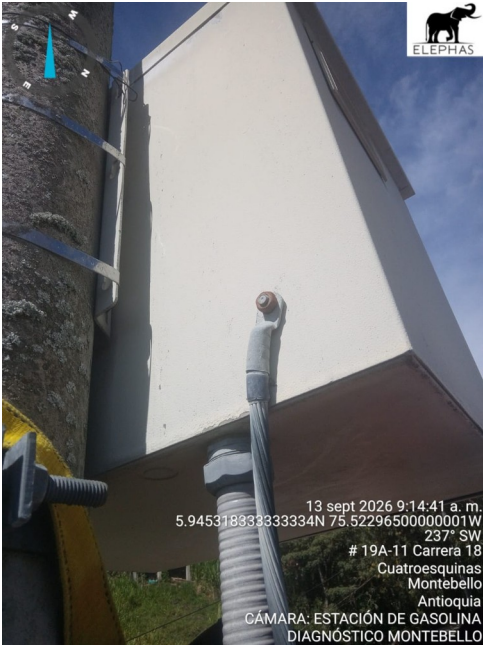
| Estado SPT: | BUENO |

| Requiere SPT: | NO |

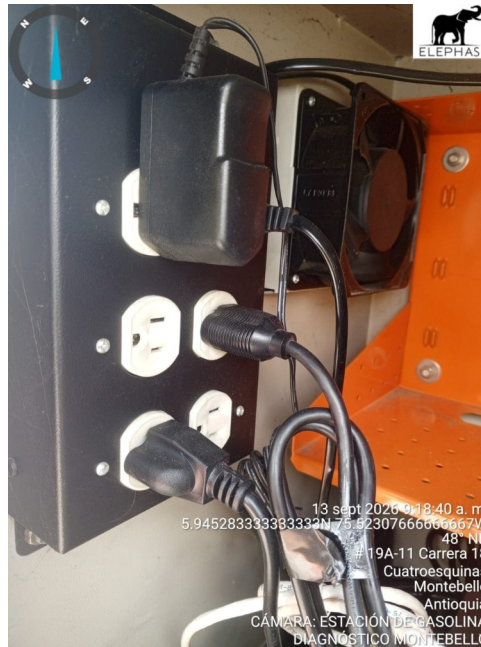
Foto Toma 125 V

| Estado Toma 125 V: | BUENO |

Requiere Toma 125 V:

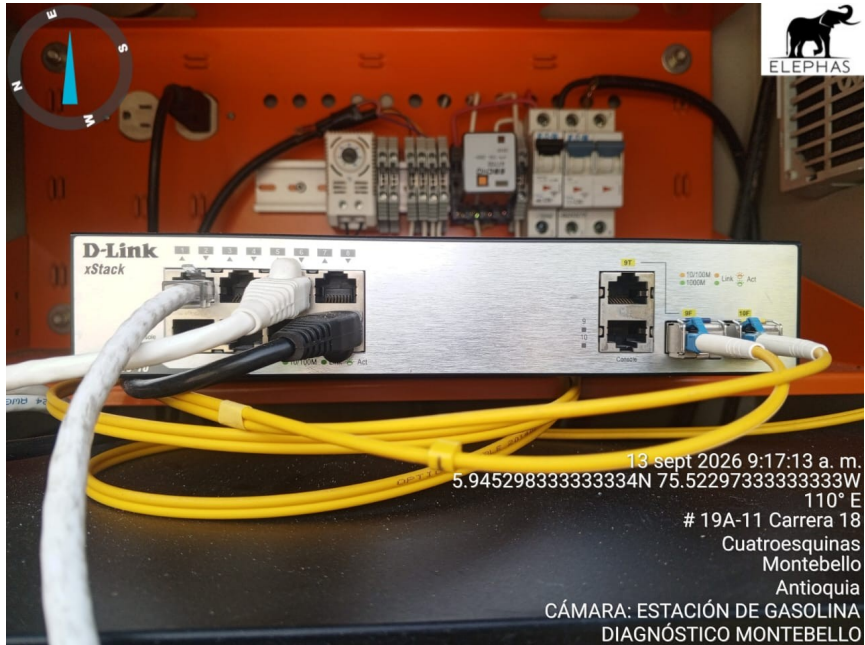
| Estado Switch: | BUENO |

| Requiere Switch: | NO |

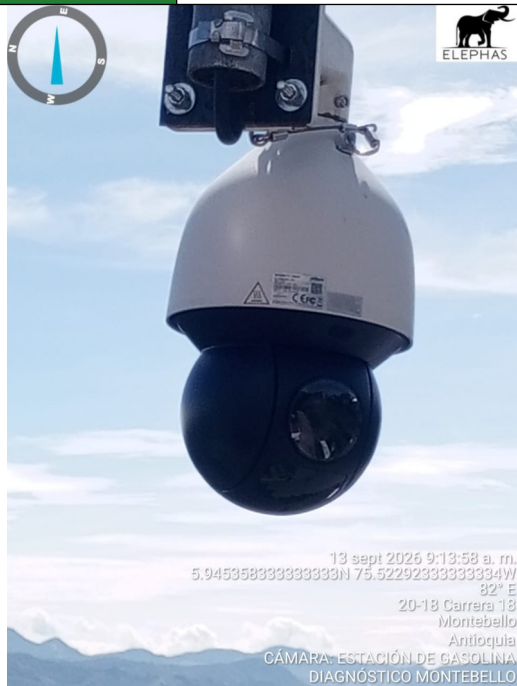
| | <b>CÁMARA EXISTENTE 1</b> |

| Tipo de cámara | PTZ |
| Estado de la cámara | BUENO |

| ¿Requiere Cámara? | NO |
