**FICHA TÉCNICA DIAGNÓSTICO  
MANTENIMIENTO  
Proyecto Tasa de Seguridad**

| Contrato disponible | 166_2026 |

| Municipio | Montebello |

| Información Ubicación CCTV | PVV 6 Estacion de Policia |

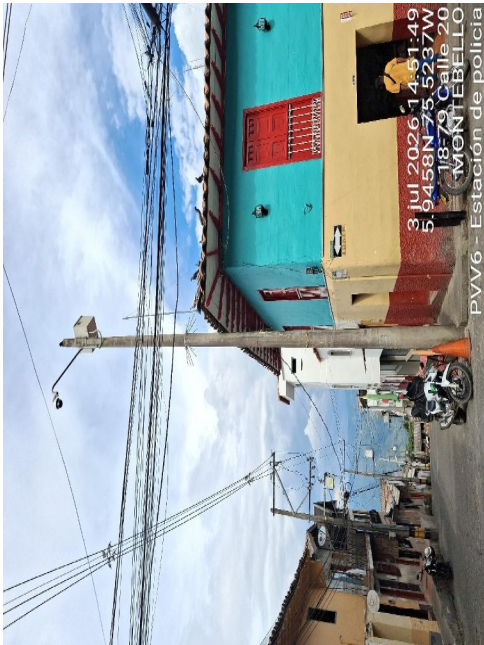
| Estado en el que se encuentra el anclaje: | BUENO |

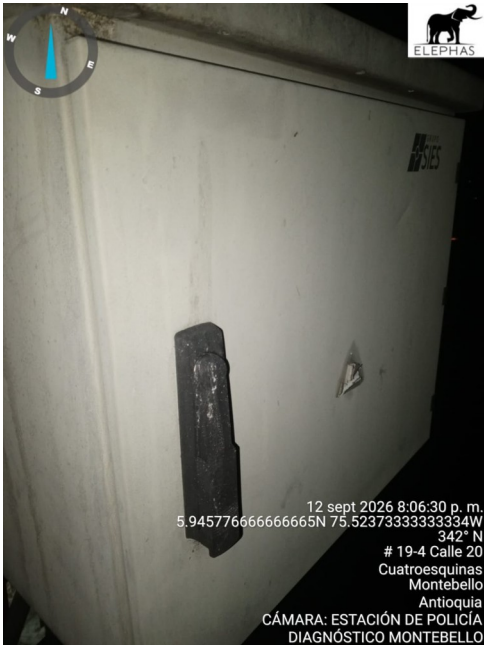
| Existe Gabinete Metálico: | BUENO |

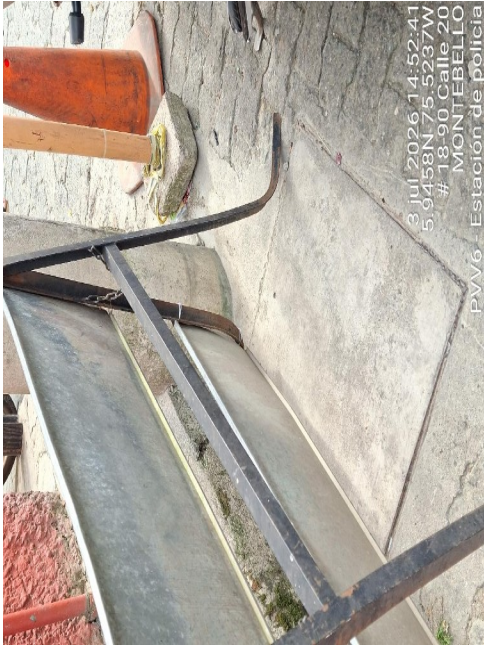
| Estado Caja 50x50: | BUENO |

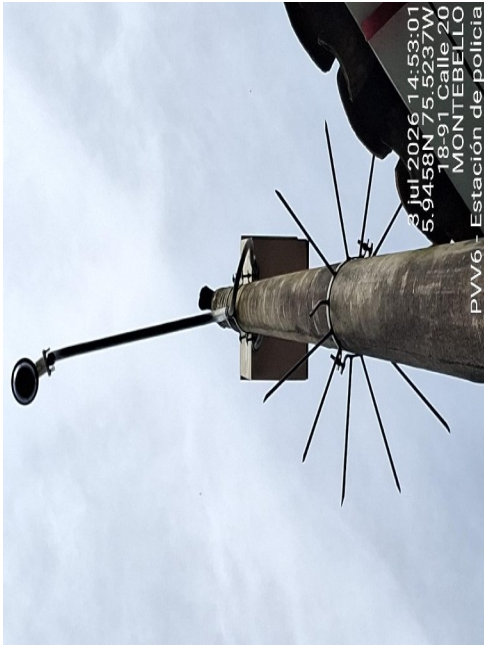
| Existe Corona Antiescalatoria: | BUENO |

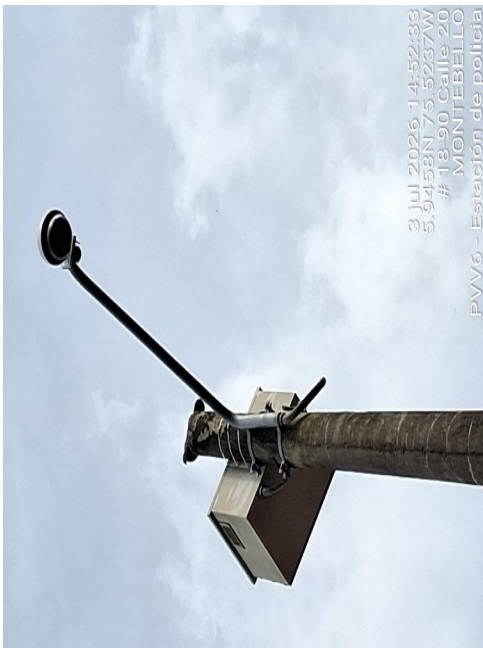
| Estado Brazo de Soporte: | BUENO |

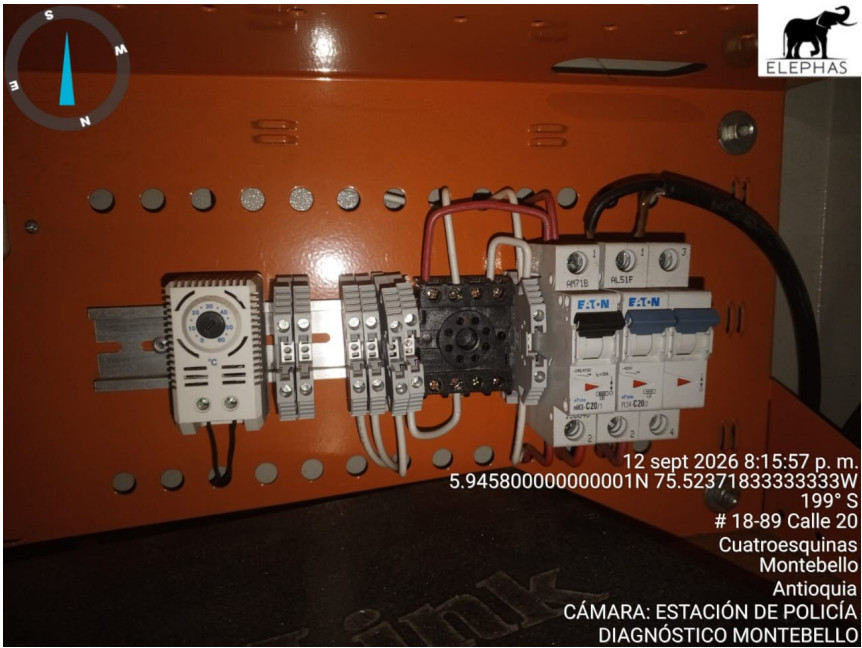
Foto Cables

BUENO

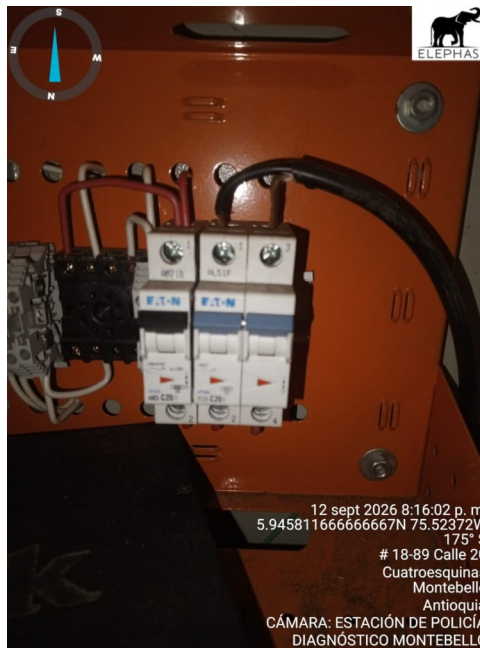
Foto Breaker

BUENO

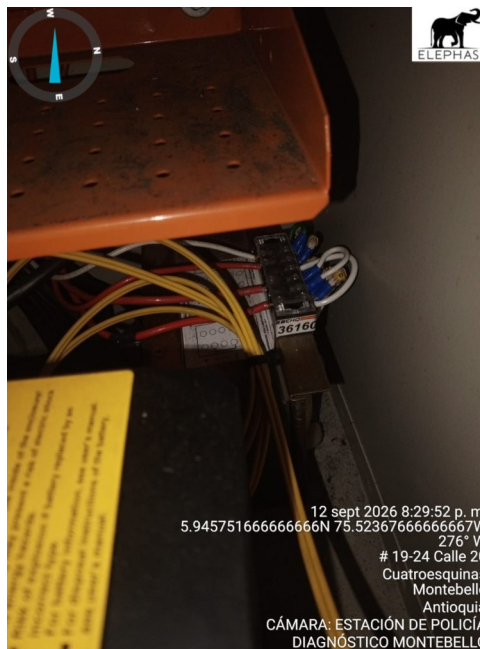
Foto Transformador Reductor

BUENO

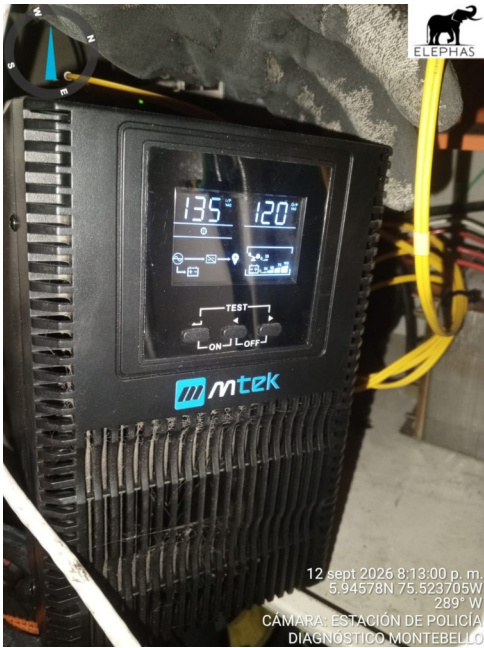
| Estado UPS: | MALO |
| Observaciones UPS: | La UPS no respalda la carga del gabinete |

| Requiere UPS: | SI |
| Tipo de UPS requerida: | UPS_1_5 |

| Ingrese observaciones generales y detalles identificados en el proceso de diagnostico | Se sugiere el cambio de UPS y la instalacion de DPS |

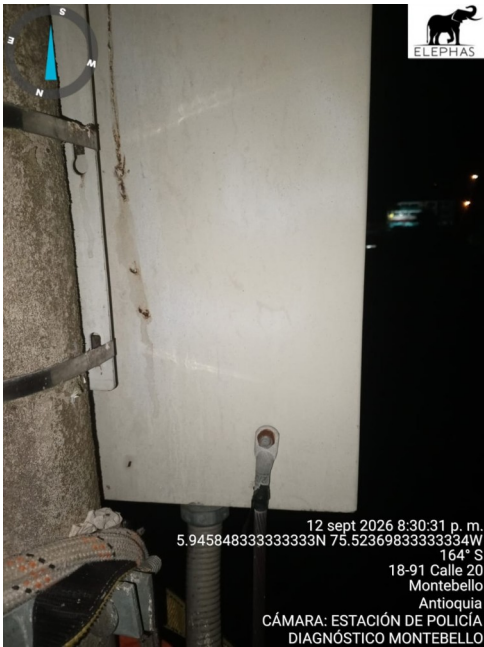
| Estado SPT: | BUENO |

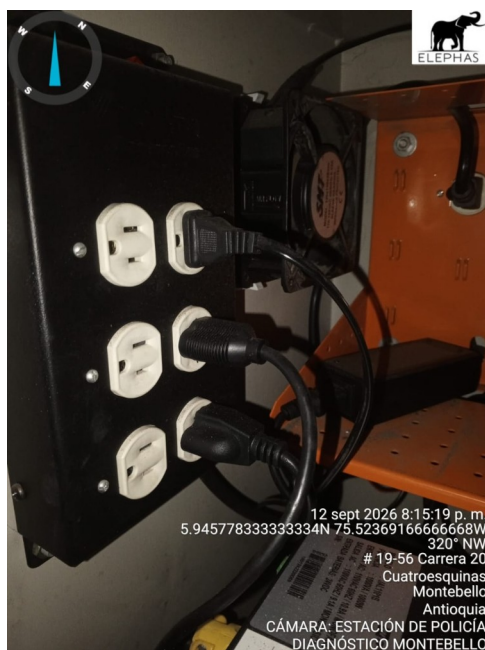
Foto Toma 125 V

| Estado Toma 125 V: | BUENO |

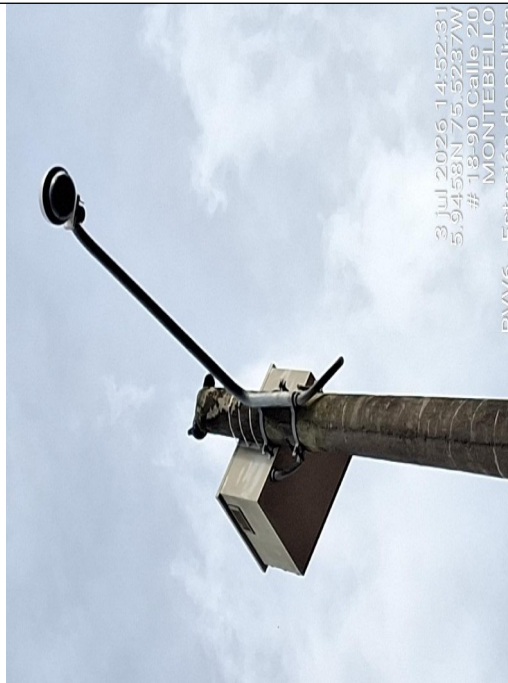
| CÁMARA EXISTENTE 1 | |

| Tipo de cámara | PTZ |
| Estado de la cámara | BUENO |
