# FICHA TÉCNICA DIAGNÓSTICO MANTENIMIENTO Proyecto Tasa de Seguridad

| Municipio | Montebello |
| Fecha diagnóstico | 18/09/2026 |

| Información Ubicación CCTV | PVV 8 Parque Educativo |

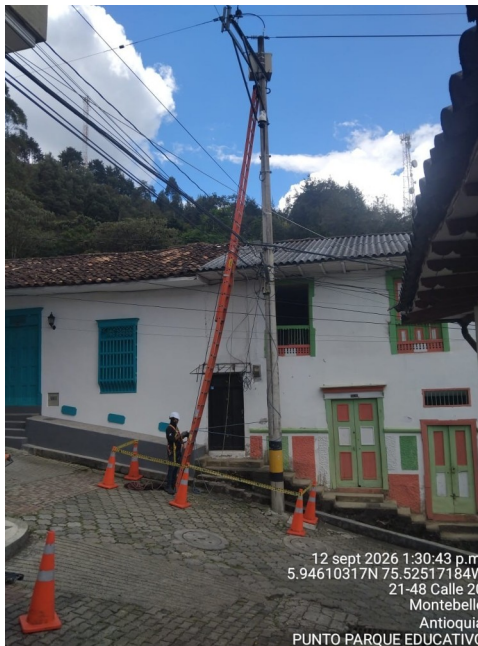
| ANCLAJE | |
|---|---|
| Tipo de anclaje: | POSTE |
| Tipo de poste | POSTE_CONCRE |
| Altura del poste (m) | 14MTS |
| Estado en el que se encuentra el anclaje: | BUENO |

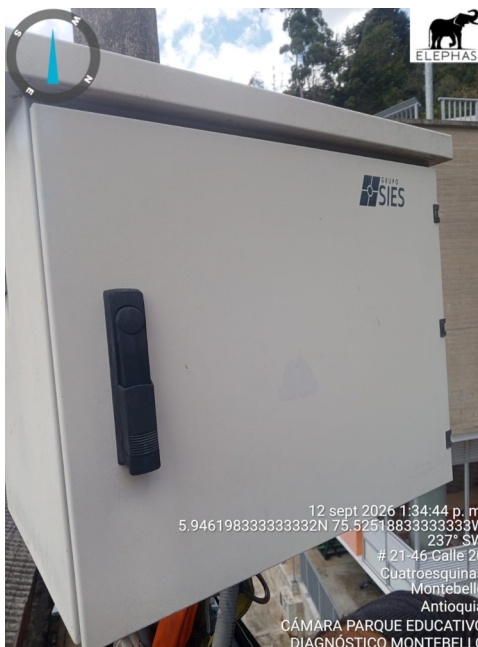
SI

BUENO

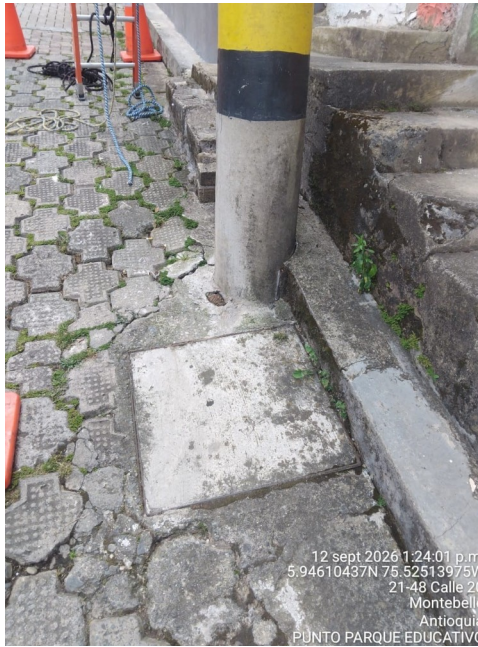
CAJA\_50X50

BUENO

12 sept 2026 1:24:01 p.m.  
5.94610437N 75.52513975W  
21-48 Calle 20  
Montebello  
Antioquia  
PUNTO PARQUE EDUCATIVO

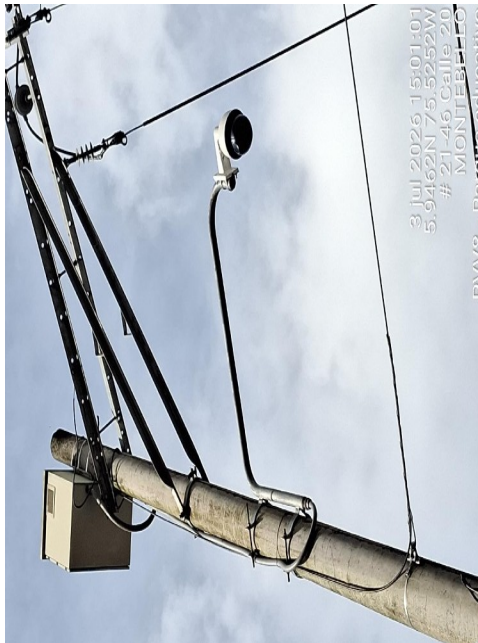
BUENO

3 jul 2026 15:01:01  
5.9462N 75.5252W  
# 21-46 Calle 20  
MONTBELLLO  
Punto educativo  
PVV8

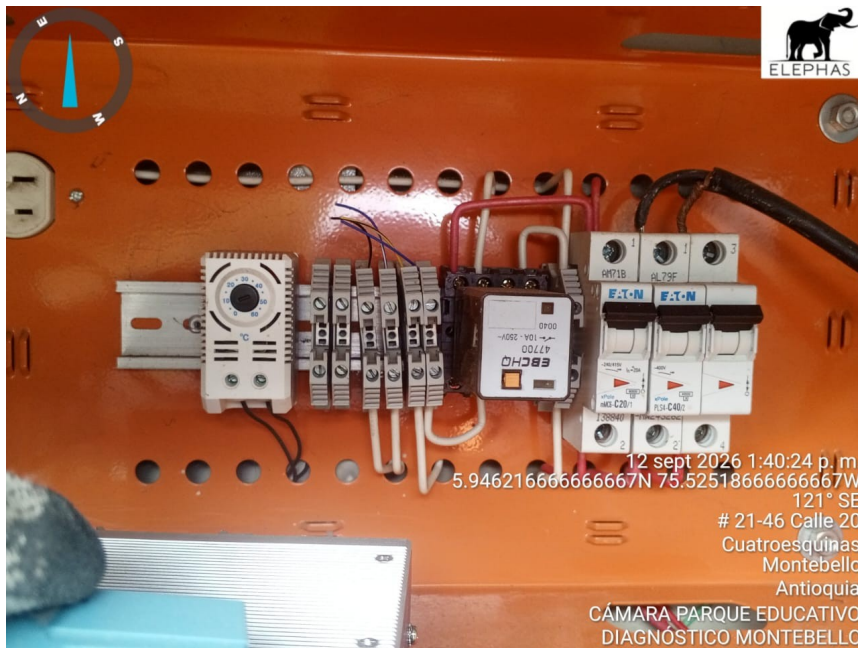
Foto Cables

BUENO

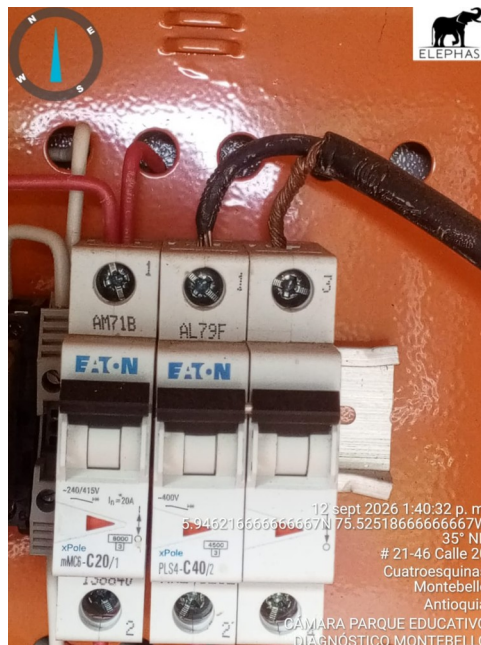
Foto Breaker

BUENO

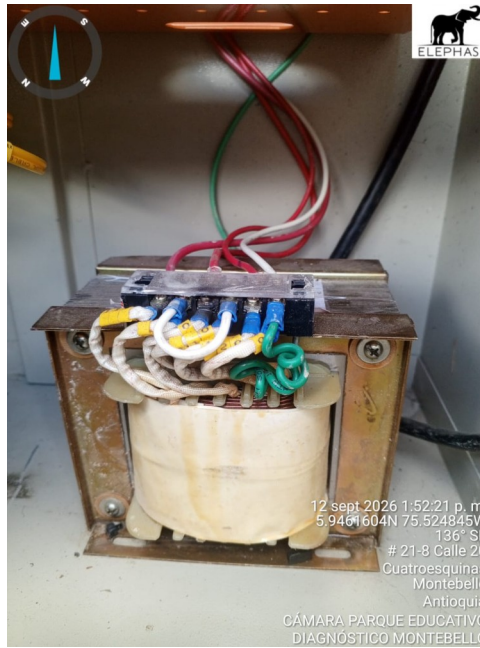
Foto Transformador Reductor

BUENO

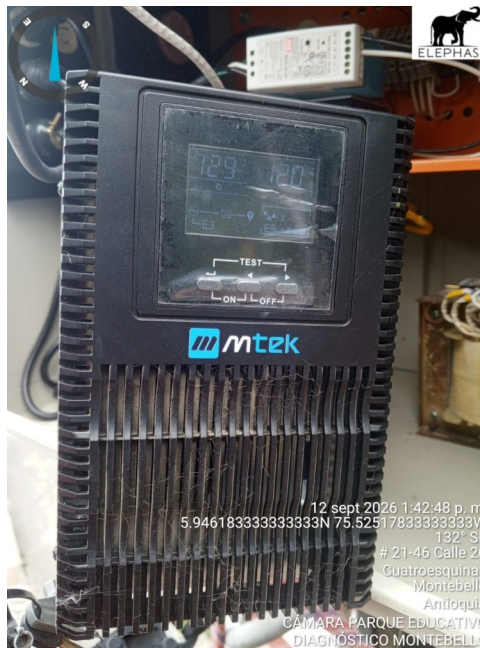
Foto UPS

| Estado UPS: | BUENO |

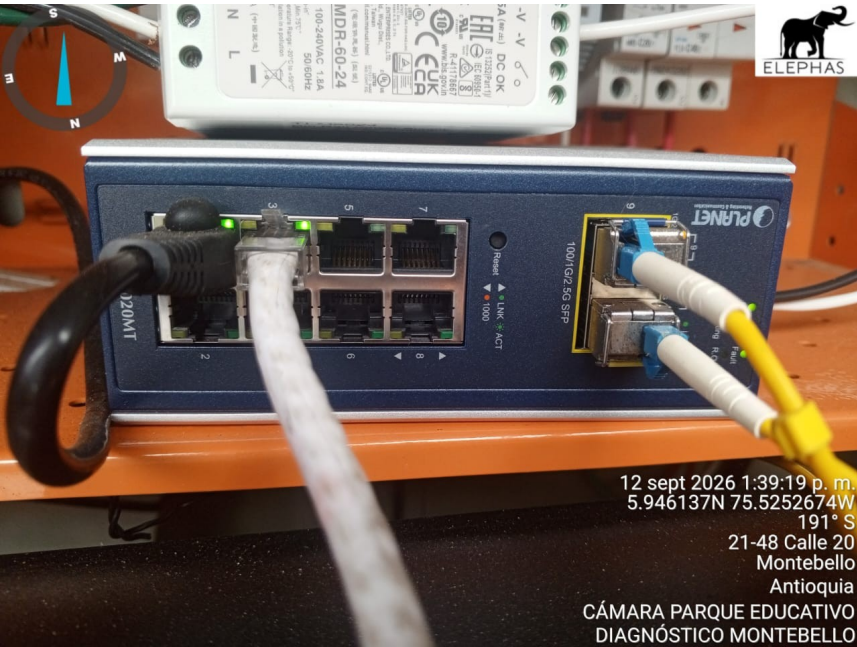
| Estado Switch: | BUENO |

| Observaciones Switch: | El switch se encuentra en corto |

| Requiere Switch: | SI |
| Tipo de Switch requerido: | SW_8P |

| Ingrese observaciones generales y detalles identificados en el proceso de diagnostico | Se sugiere el cambio del Switch, la instalaion de DPS |

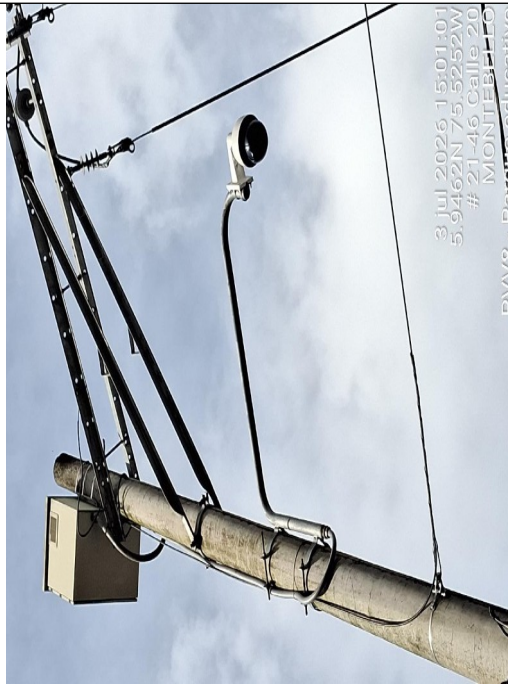
| Tipo de cámara | PTZ |
| Estado de la cámara | BUENO |
