# FICHA TÉCNICA DIAGNÓSTICO MANTENIMIENTO Proyecto Tasa de Seguridad

| Municipio | Montebello |

| El mantenimiento tiene relacion con cual componente: | CCTV |
| Información Ubicación CCTV | PVV 9 Parque |

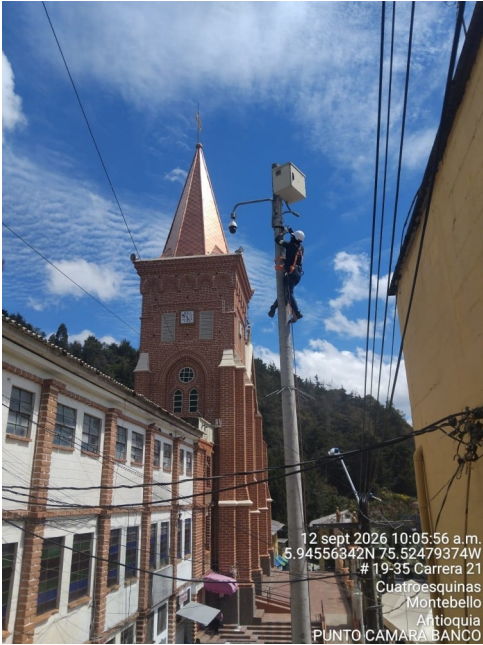
| Estado en el que se encuentra el anclaje: | BUENO |

| Requiere Cambio de anclaje: | NO |

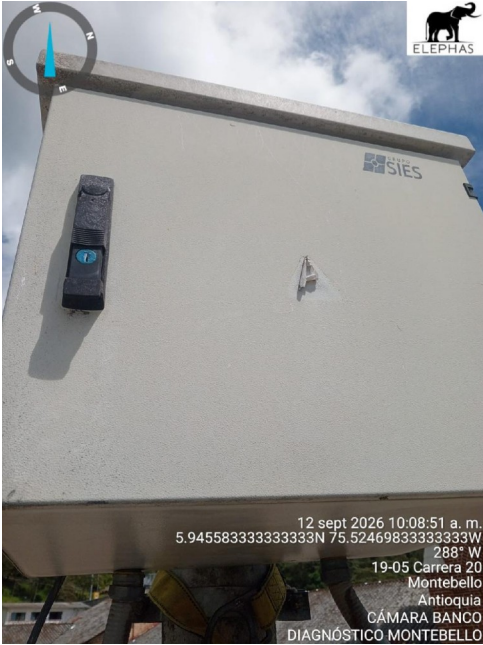
| Existe Gabinete Metálico: | BUENO |

| Requiere Kit de Ventilación Doble: | NO |

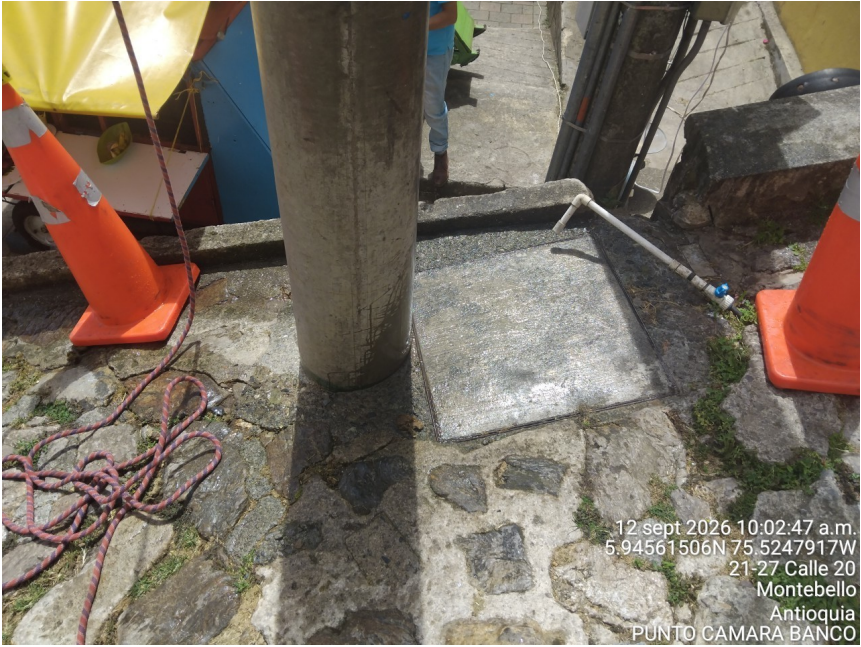
| Estado Caja 50x50: | BUENO |

| Requiere Infraestructura Subterránea: | NO |

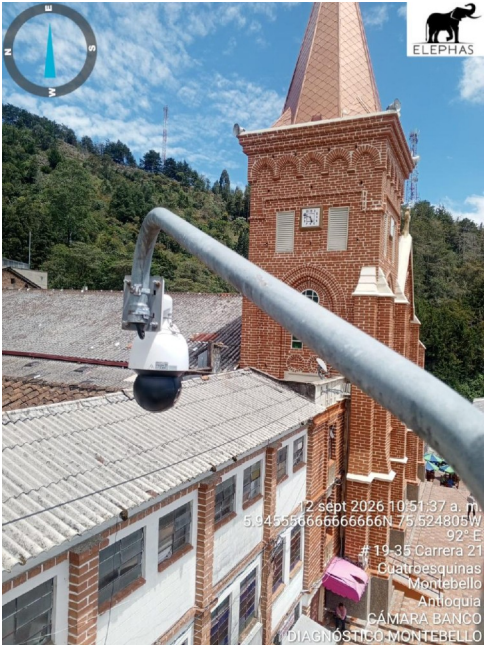
| Estado Brazo de Soporte: | BUENO |

| Requiere Brazo de Soporte: | NO |

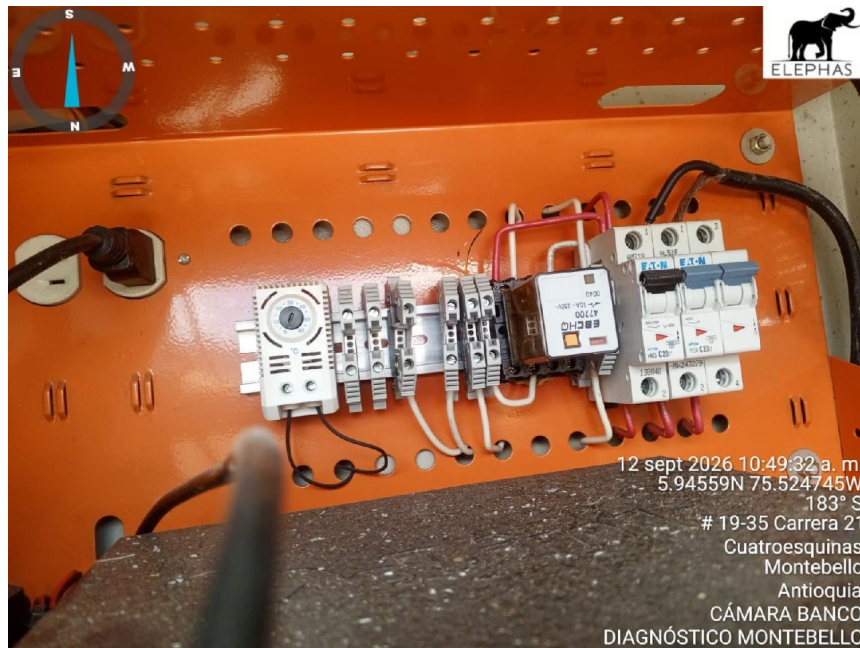
Foto Cables

| Estado Cables: | BUENO |

| Requiere Cables: | NO |

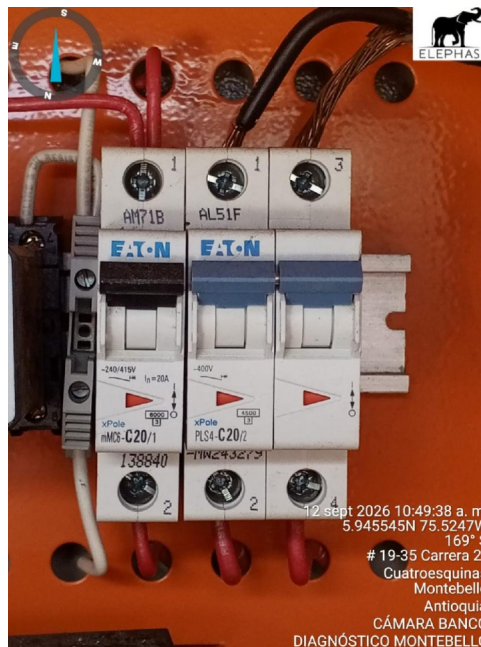
Foto Breaker

| Estado Breaker: | BUENO |

| Requiere Breaker: | NO |

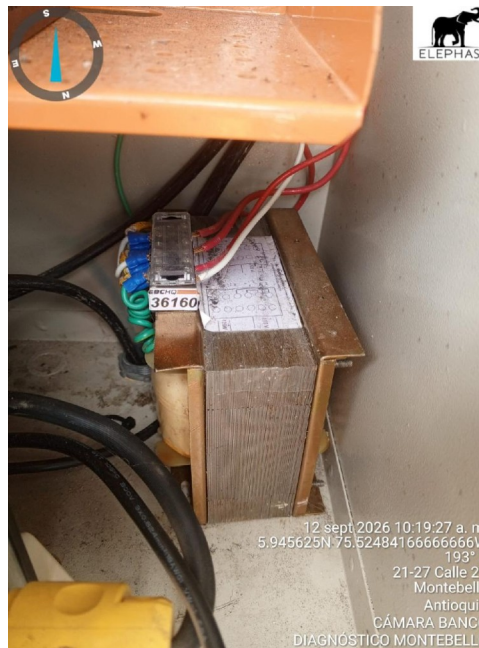
Foto Transformador Reductor

| Estado Transformador Reductor: | BUENO |

| Requiere Transformador Reductor: | NO |

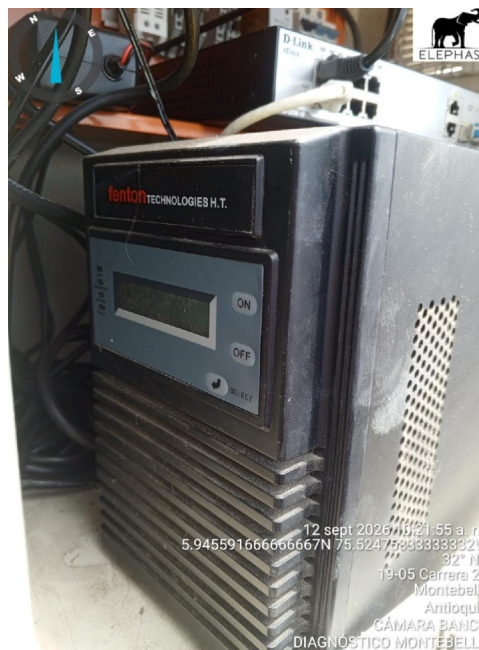
Foto UPS

| Estado UPS: | BUENO |

| Requiere UPS: | NO |

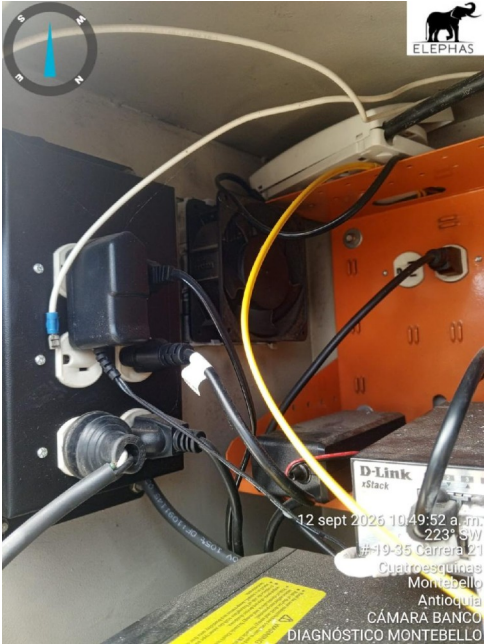
| Foto Toma 125 V | |

| Estado Toma 125 V: | BUENO |

| Requiere Toma 125 V: | NO |

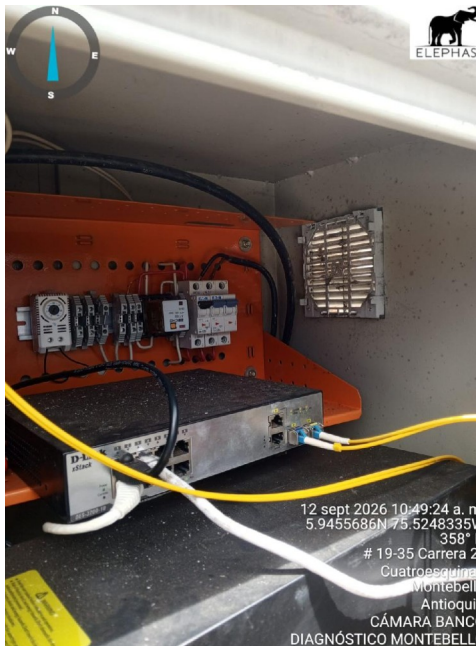
| Estado Switch: | BUENO |

| Requiere Switch: | NO |

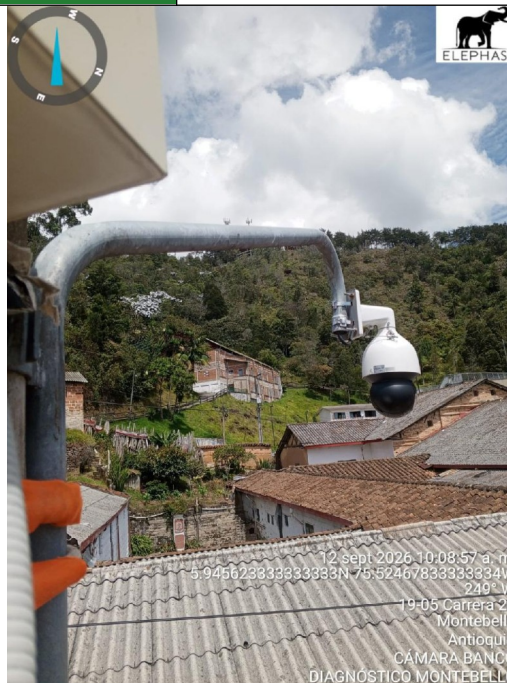
| Tipo de cámara | PTZ |
| Estado de la cámara | BUENO |

| ¿Requiere Cámara? | NO |
