**FICHA TÉCNICA DIAGNÓSTICO  
MANTENIMIENTO  
Proyecto Tasa de Seguridad**

| Municipio | Montebello |
| Fecha diagnóstico | 18/09/2026 |

| Información Ubicación CCTV | PVV 11 Villacentenario |

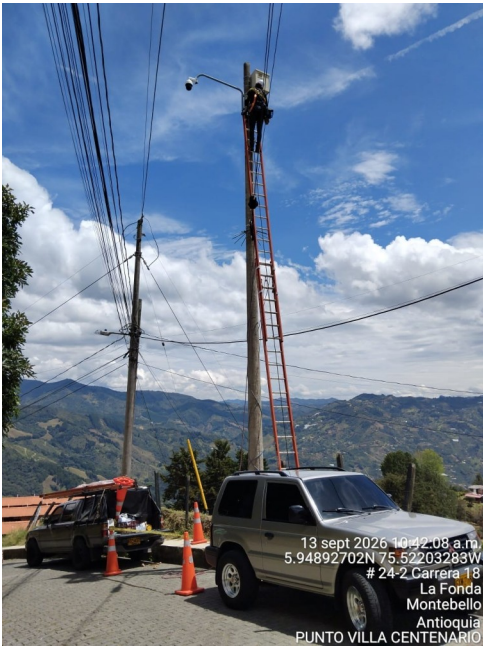
| Estado en el que se encuentra el anclaje: | BUENO |

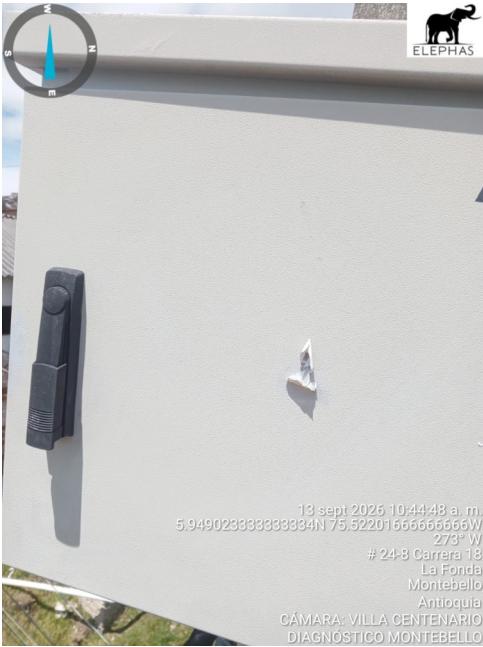
| Existe Gabinete Metálico: | BUENO |

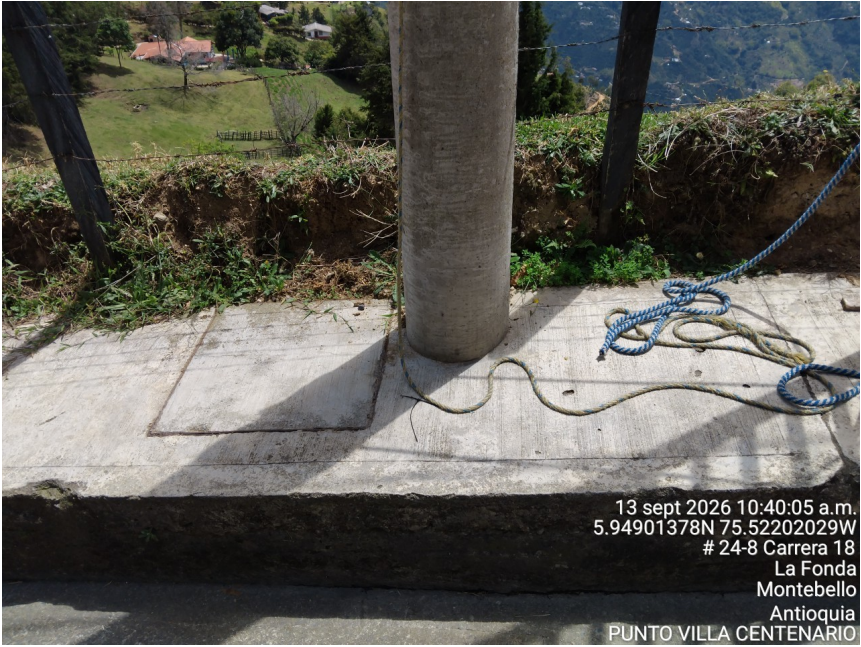
| Estado Caja 50x50: | BUENO |

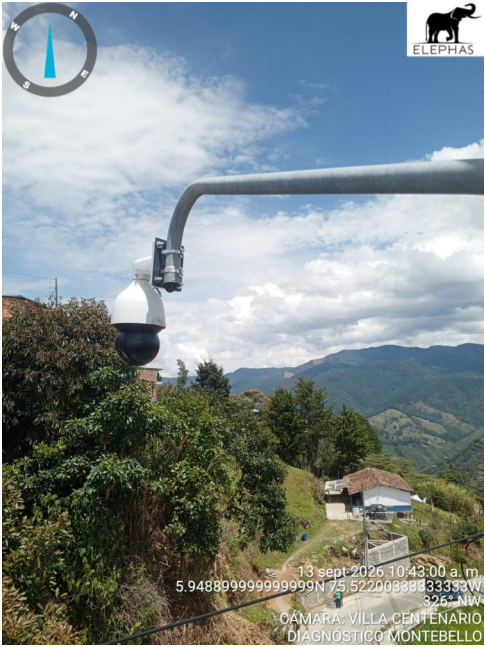
| Estado Brazo de Soporte: | BUENO |

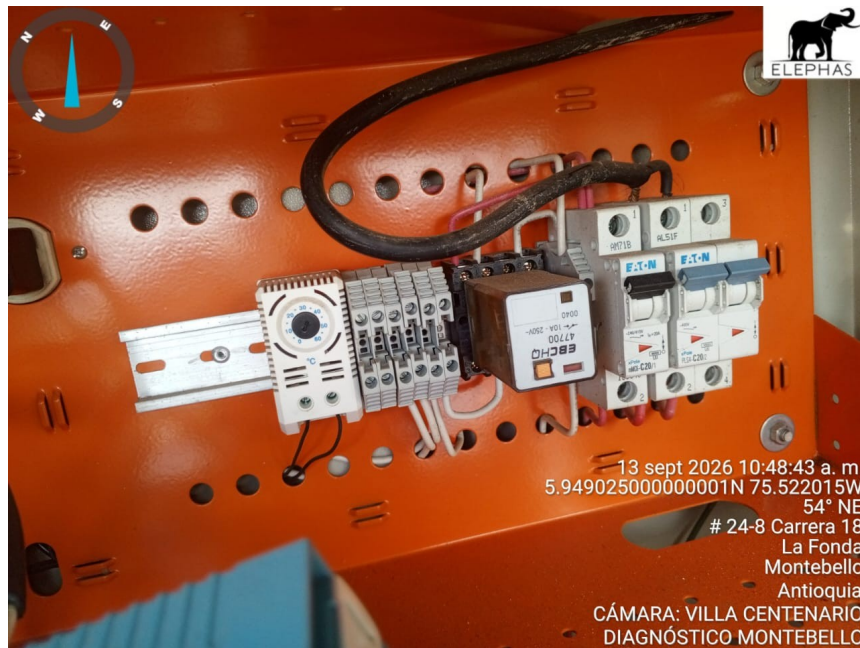
Foto Cables

Existen Cables: SI  
Estado Cables: BUENO

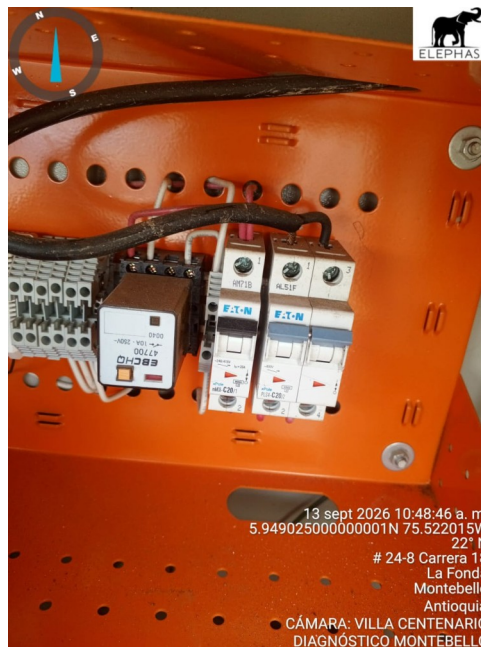
Foto Breaker

Existe Tablero Breaker: NO  
Existe Breaker: SI  
Estado Breaker: BUENO

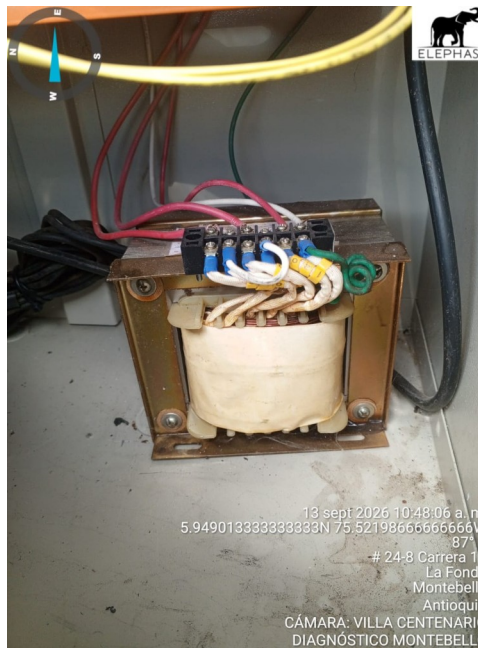
Foto Transformador Reductor

Existe Transformador Reductor: SI  
Estado Transformador Reductor: BUENO

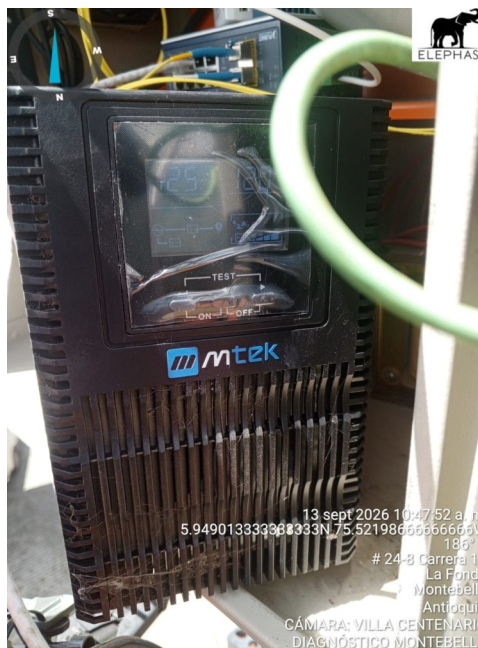
Foto UPS

| Estado UPS: | BUENO |

| Observaciones UPS: | La UPS no respalda los equipos |

| Requiere UPS: | SI |

| Tipo de UPS requerida: | UPS_1_5 |

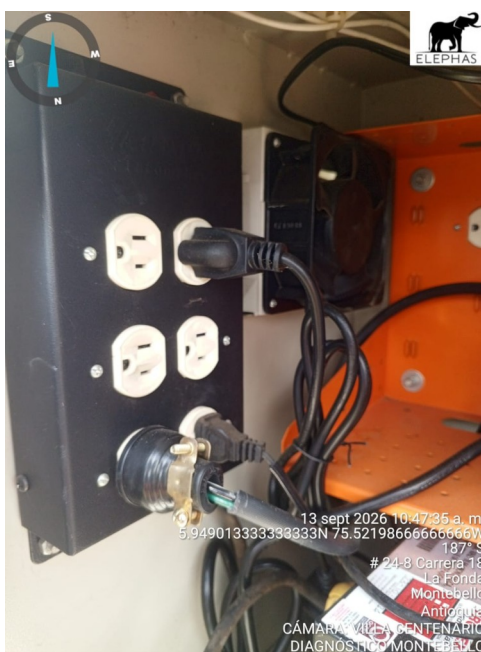
Foto Toma 125 V

| Estado Toma 125 V: | BUENO |

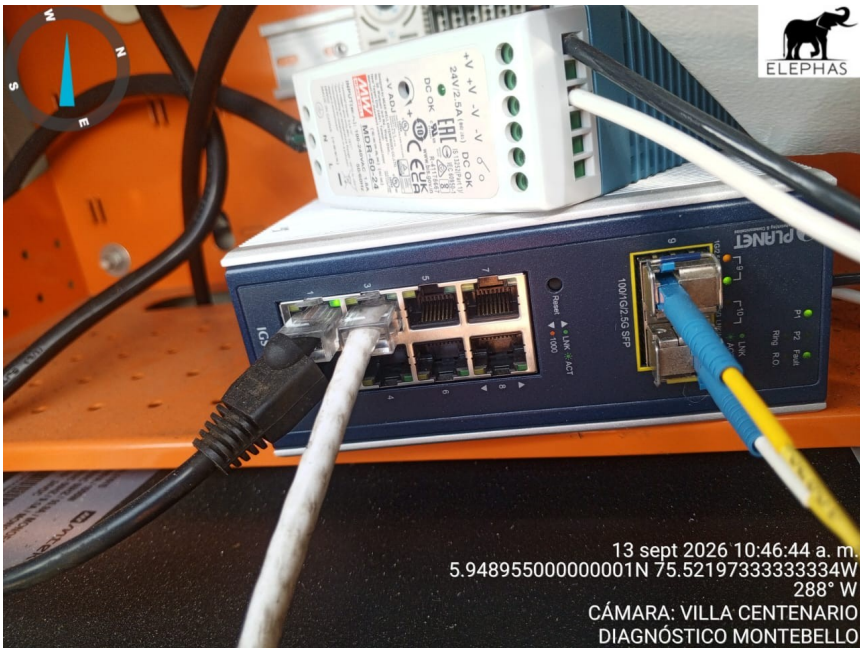
| Estado Switch: | BUENO |

| Observaciones Switch: | El switch esta bloqueado, no permite gertionarse |

| Requiere Switch: | SI |
| Tipo de Switch requerido: | SW_8P |
| Cantidad Switch (un): | 1 |

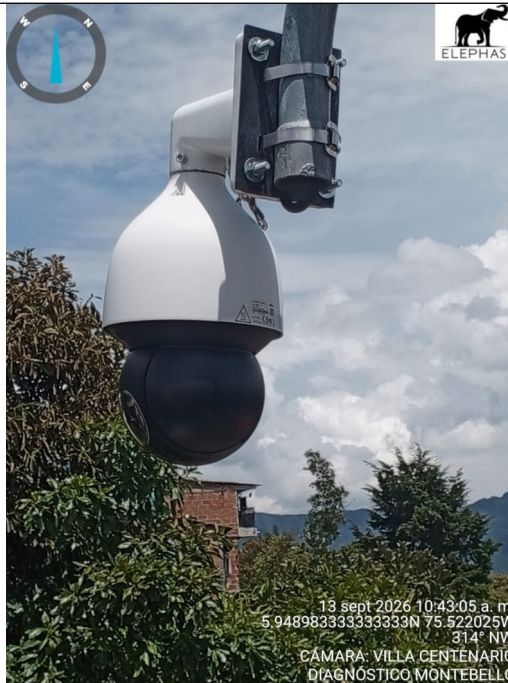
| Tipo de cámara | PTZ |
| Estado de la cámara | BUENO |
