## 1. LOCALIZACIÓN DEL DIAGNÓSTICO

| Vereda / sector | EL VENTILADERO |

| El mantenimiento tiene relación con cuál componente: | CCM |
| Información ubicación CCM: | Estacion de policia |

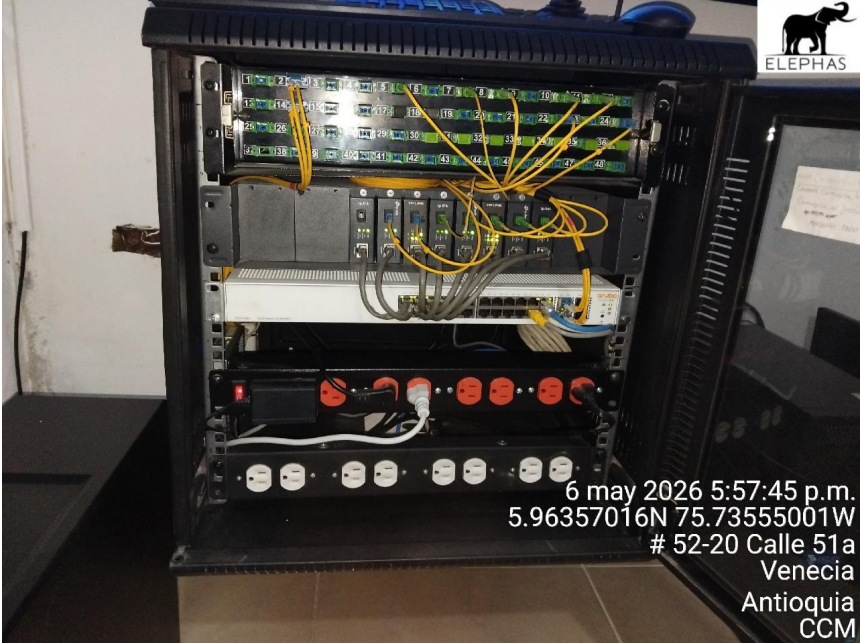
| Foto rack de comunicaciones | |

| Estado del rack: | REGULAR |

| Justificación | EL rack actual es muy pequeño para los equipos que se tienen instalados |

| Descripción de la actividad | Adquisición gabinete para equipos de red 42U, 6 ranuras superiores para ventiladores, puerta frontal doble y posterior con micro-perforaciones, barraje a tierra: cobre 1/8" X 1/2" hasta 6 conexiones, capacidad nominal 85 AMP. 4 ruedas |
| Descripción de la actividad | Instalación gabinete para equipos de red 42U, 6 ranuras superiores para ventiladores, puerta frontal doble y posterior con micro-perforaciones, barraje a tierra: cobre 1/8" X 1/2" hasta 6 conexiones |

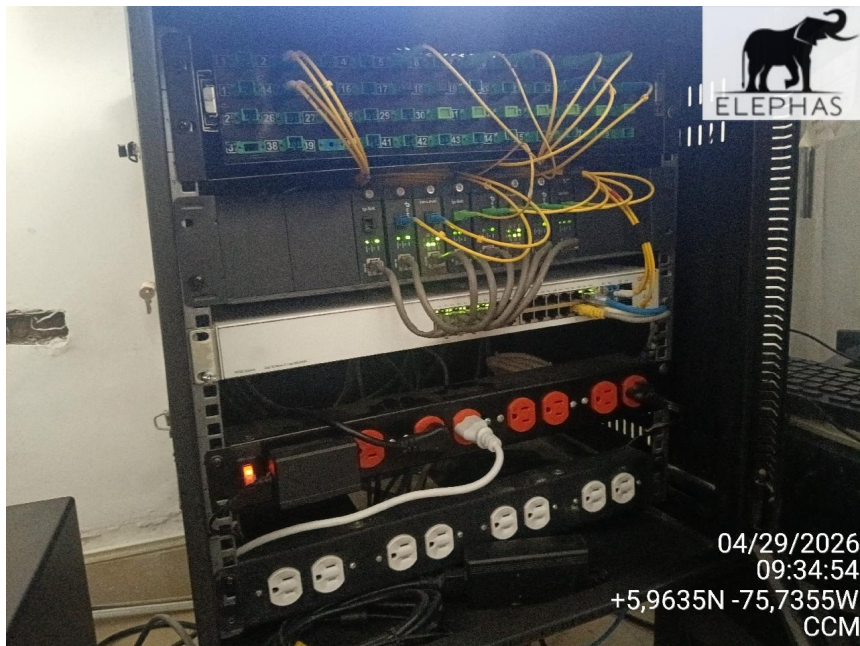
Foto ODF

¿Requiere fibra óptica? NO  
ODF  
Existe ODF: SI  
Estado ODF: BUENO
