| Operador | ELEPHAS SAS |
| Contrato disponible | 166_2026 |

| El mantenimiento tiene relacion con cual componente: | CCTV |
| Información Ubicación CCTV | PVV 13 Zona Rosa |

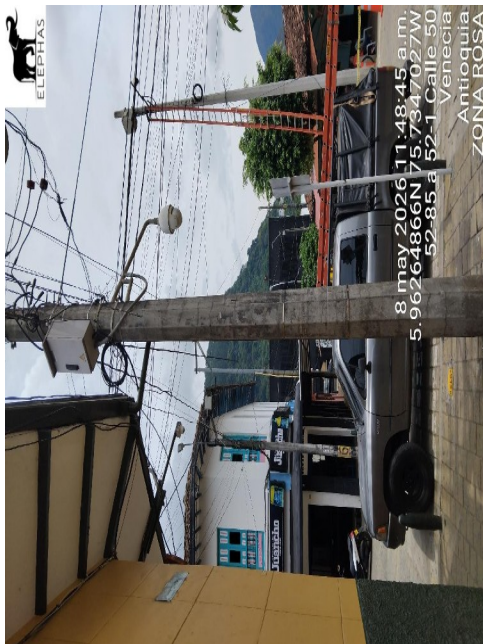
| ANCLAJE | |
|---|---|
| Estado en el que se encuentra el anclaje: | BUENO |

Requiere Cambio de anclaje:

NO

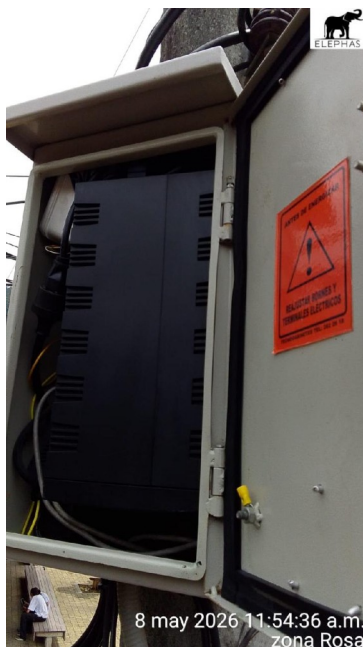
REGULAR

Se propone el cambio del gabinete ya que este es muy pequeño para los

| 🔧 ACTIVIDAD EXTRA | |
|---|---|
| Justificación | Se sugiere cambio de gabinete por uno mas amplio, para una mejor distribucion de los elementos |

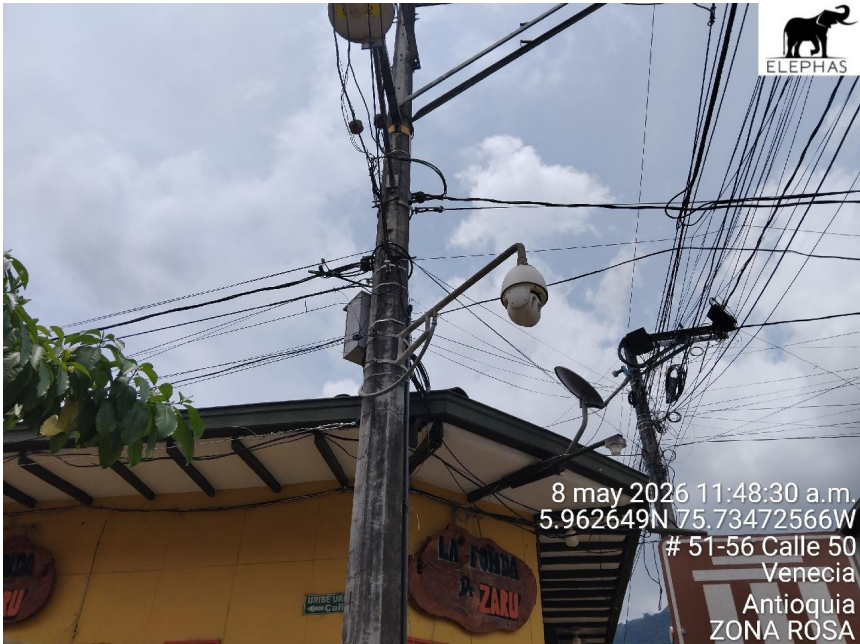
| Estado Brazo de Soporte: | REGULAR |
| Observaciones Brazo: | Se sugiere cambio del brazo, el actual se encuentra oxidado y con poros |

| Requiere Brazo de Soporte: | SI |

| <b>Justificación</b> | Se recomienda el cambio del brazo |

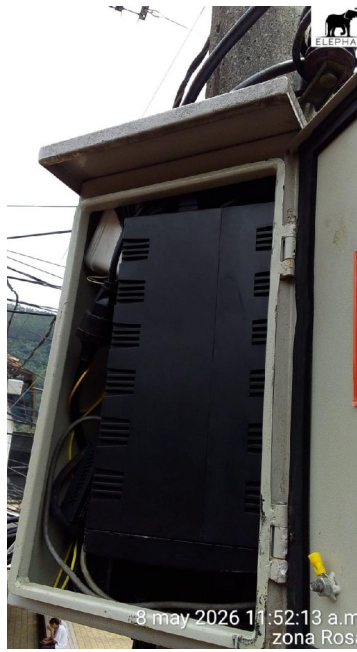
Foto UPS

| Estado UPS: | REGULAR |

| Requiere UPS: | SI |
| Tipo de UPS requerida: | UPS_1_5 |
| Observaciones UPS: | Se recomienda el cambio de la UPS, ya que la actual esta averiada |

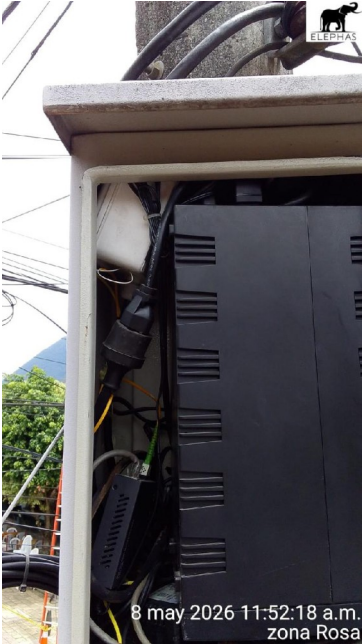
| ⚡ PATCH CORD | |
|---|---|
| Estado Convertidor Monomodo: | BUENO |

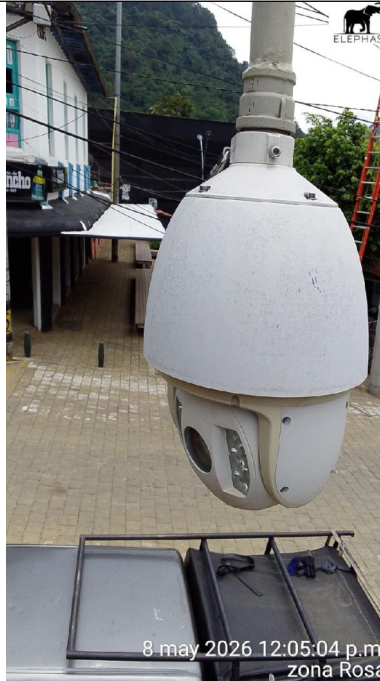
| ⚡ PATCH CORD | |
|---|---|
| CÁMARA EXISTENTE 1 | |

| ⚡ PATCH CORD | |
|---|---|
| Tipo de cámara | PTZ |
| Estado de la cámara | BUENO |
