**FICHA TÉCNICA DIAGNÓSTICO  
MANTENIMIENTO  
Proyecto Tasa de Seguridad**

| Dirección del punto / sector | Carrera 52, Venecia, Antioquia |

| Información Ubicación CCTV | PVV 1 Banco |

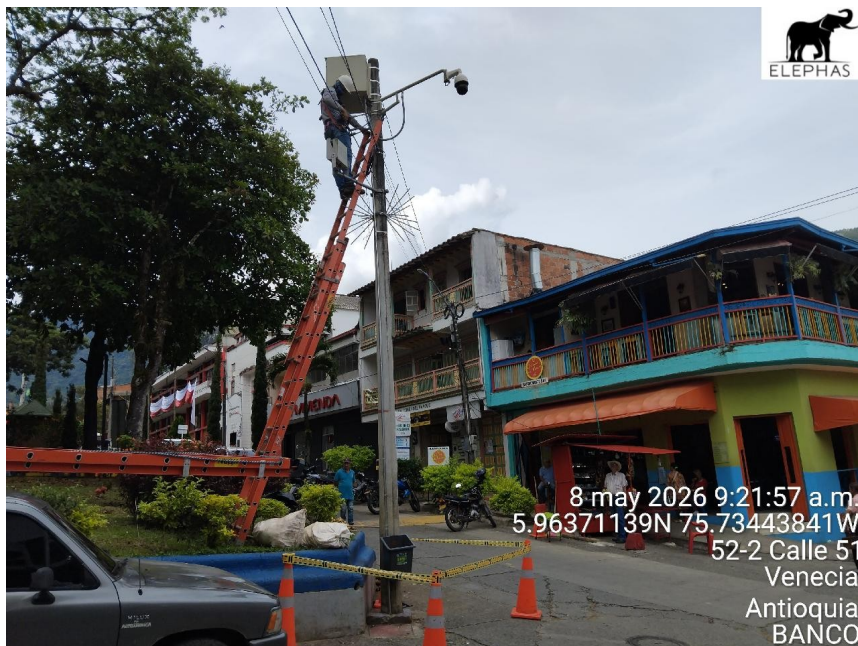
| ANCLAJE | |
|---|---|
| Estado en el que se encuentra el anclaje: | BUENO |

8 may 2026 9:21:57 a.m.  
5.96371139N 75.73443841W  
52-2 Calle 51  
Venecia  
Antioquia  
BANCO

NO

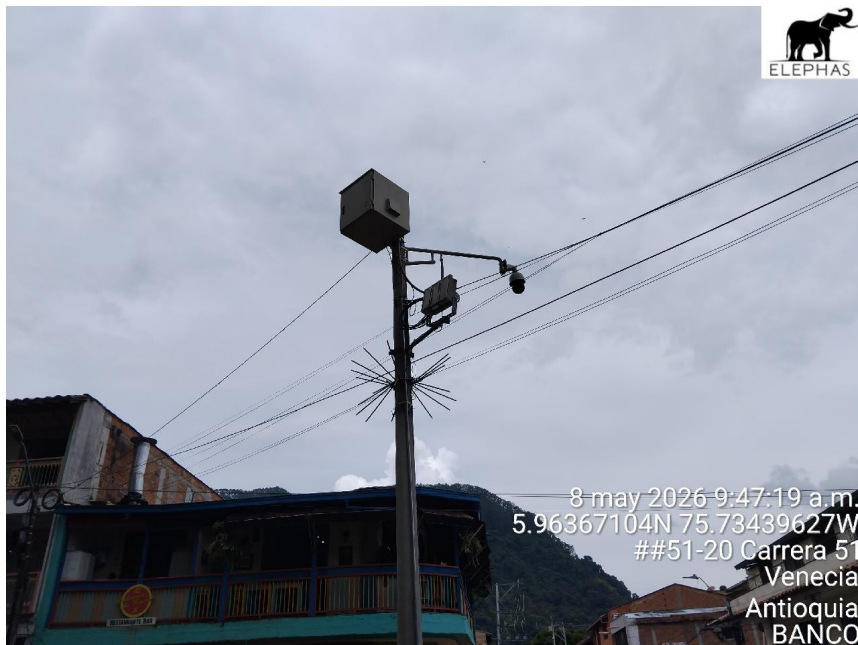
BUENO

8 may 2026 9:47:19 a.m.  
5.96367104N 75.73439627W  
##51-20 Carrera 51  
Venecia  
Antioquia  
BANCO

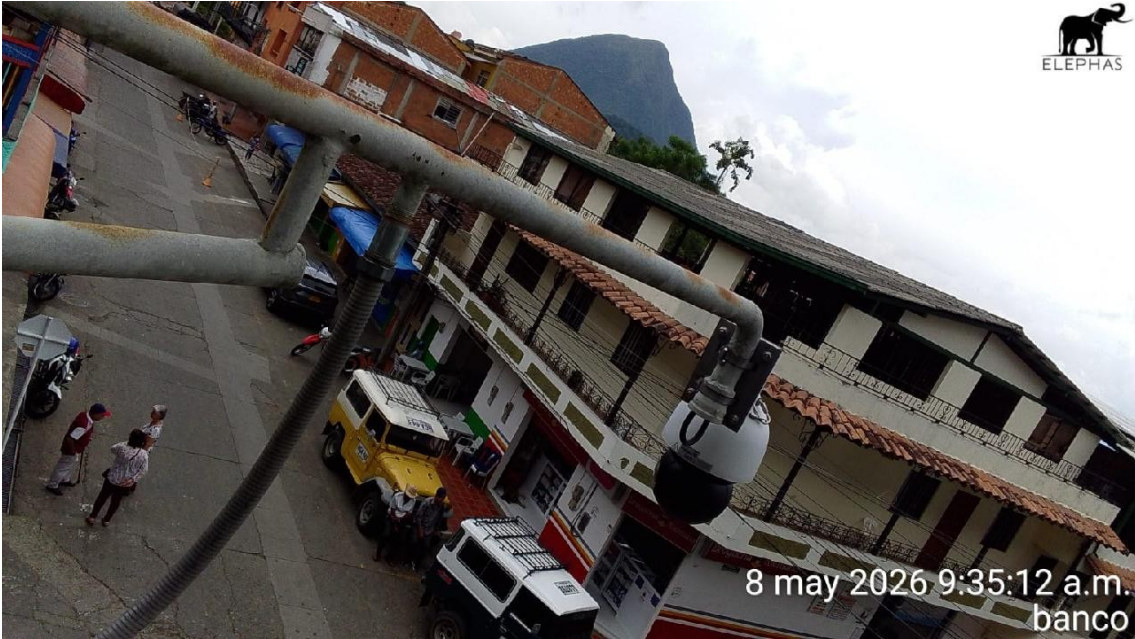
| Estado Brazo de Soporte: | REGULAR |
| Observaciones Brazo: | Se recomienda el cambio del brazo ya que este presenta corroxion |

| Requiere Brazo de Soporte: | SI |

| Descripción de la actividad | Instalación de brazo para soporte de cámara PTZ en poste, incluye todos los elementos necesarios para su correcta instalación. |
| Justificación | Se sugiere el cambio del brazo |

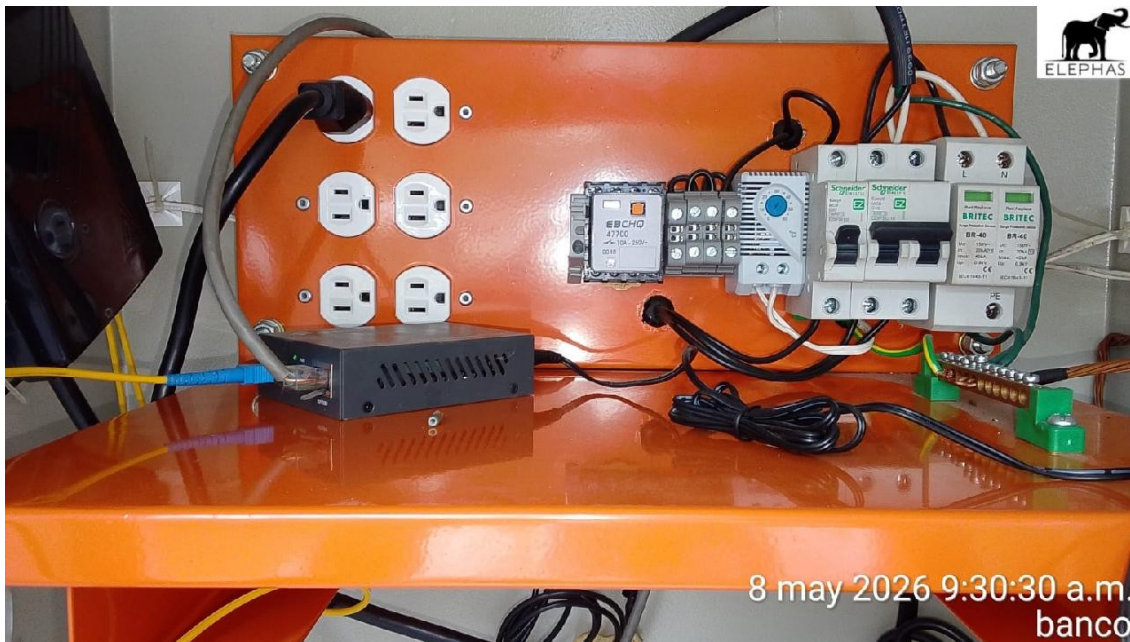
Foto Cables

| Estado Cables: | BUENO |

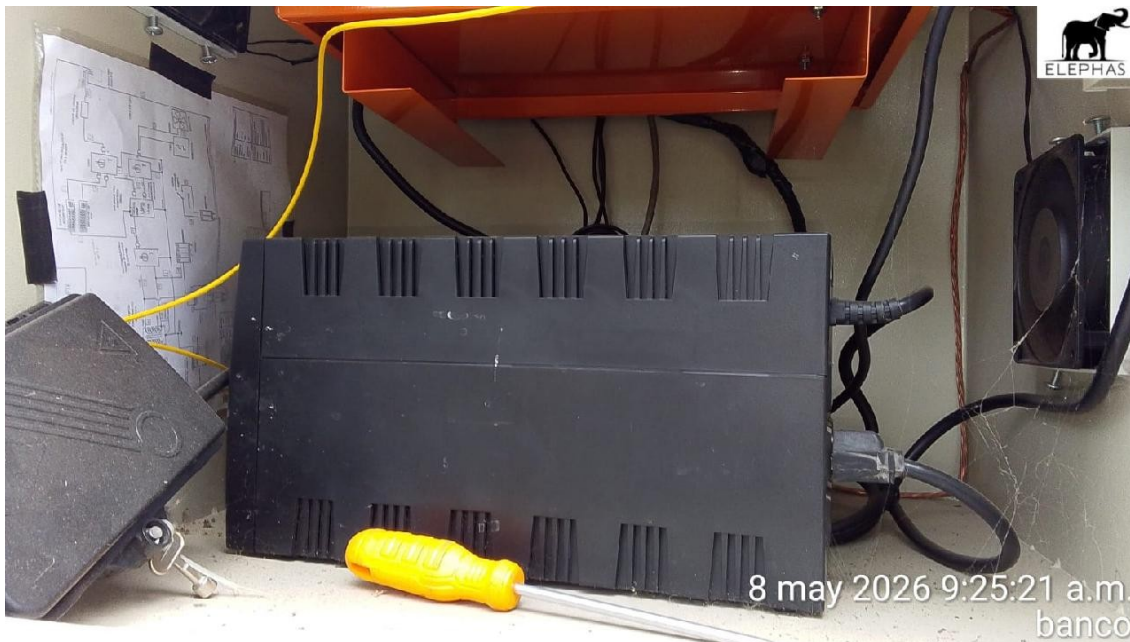
Foto UPS

| Estado UPS: | REGULAR |

| Observaciones UPS: | La UPS no esta respaldando la carga |

| Requiere UPS: | SI |
| Tipo de UPS requerida: | UPS_1_5 |

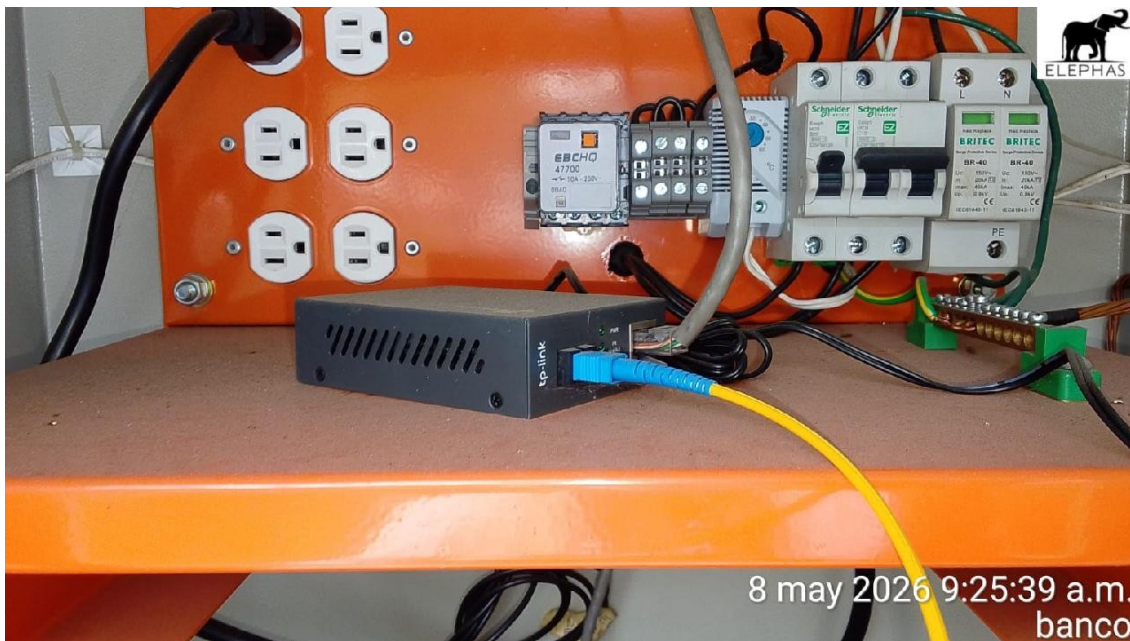
Foto SPT

| Estado SPT: | BUENO |

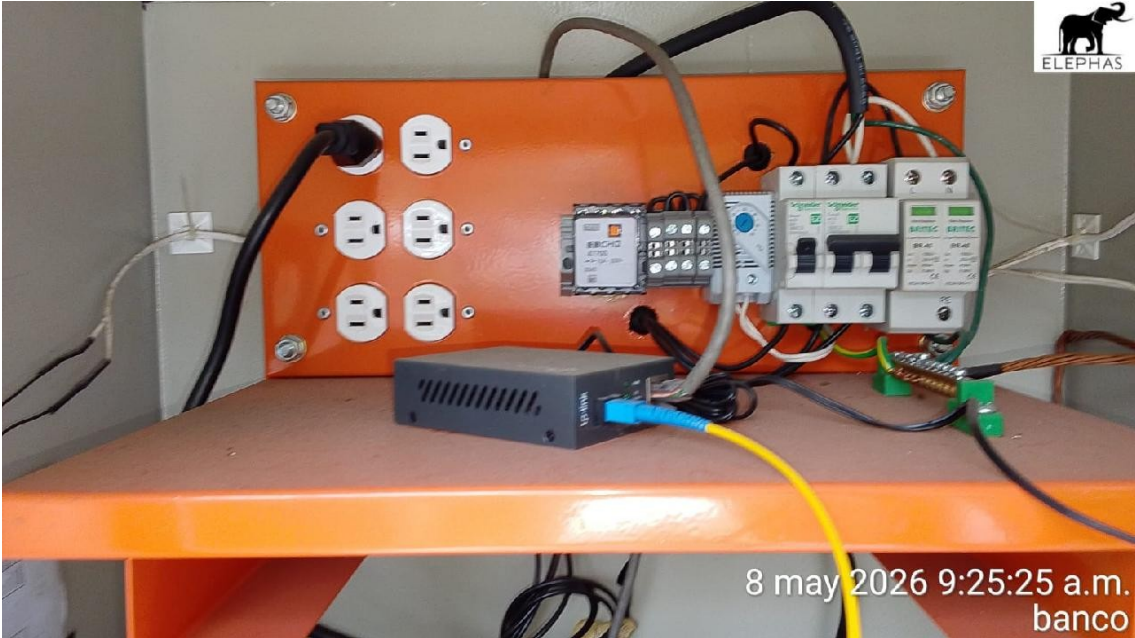
| Foto Protección | | |

| Estado Protección: | | BUENO |

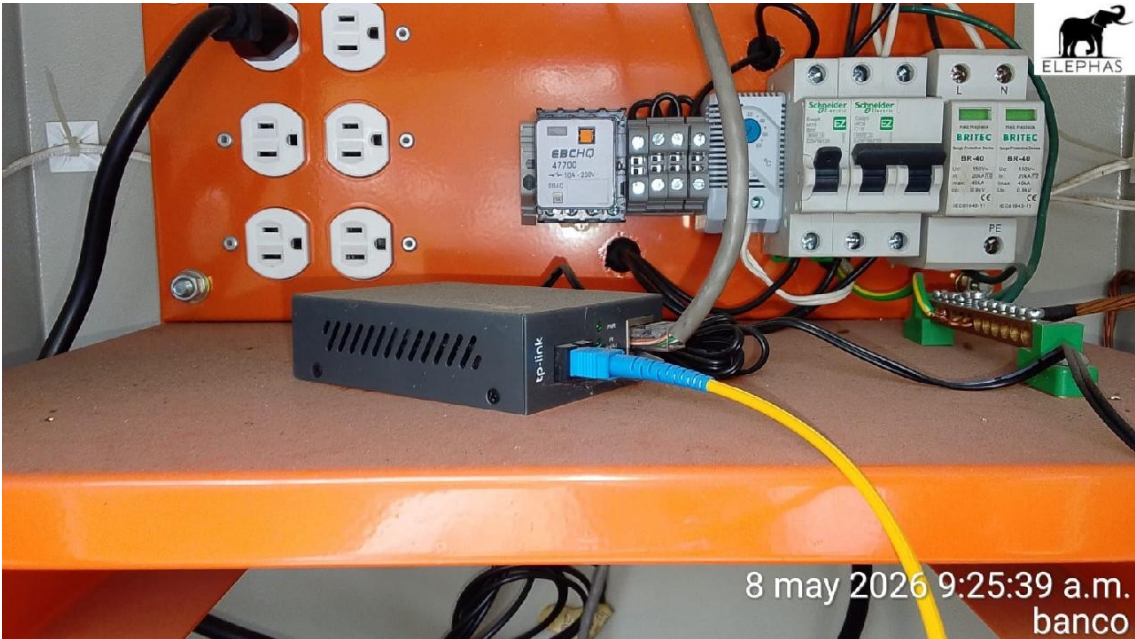
| Foto Toma 125 V | | |

| Estado Toma 125 V: | | BUENO |

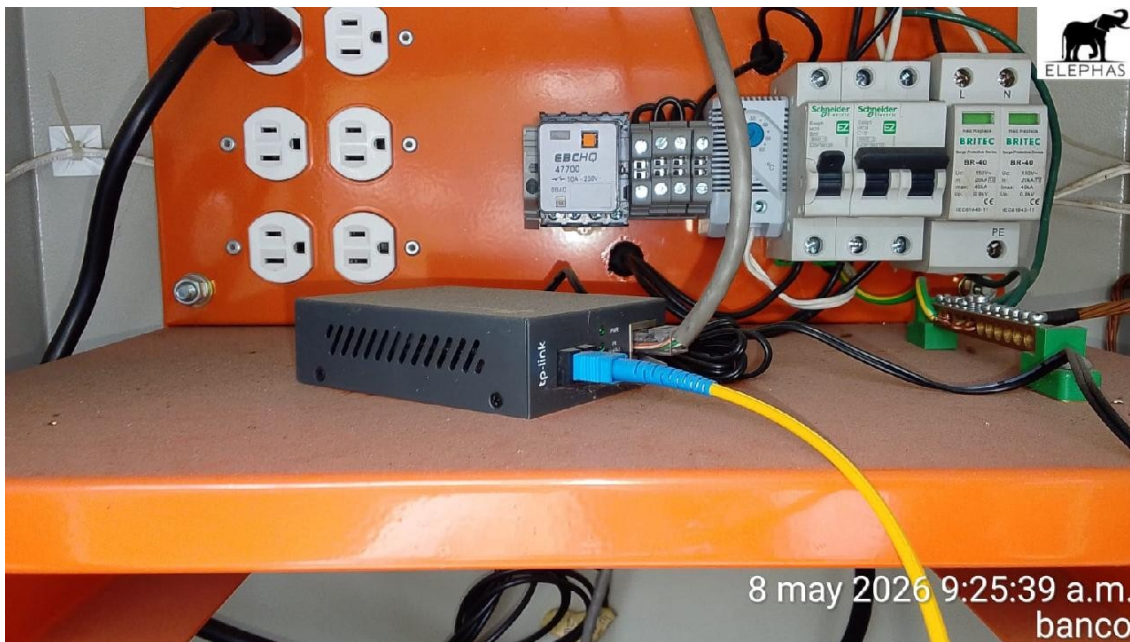
| Estado Convertidor Monomodo: | BUENO |

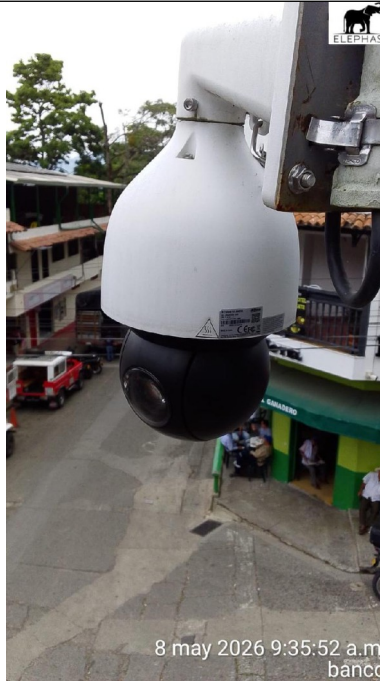
| Tipo de cámara | PTZ |
| Estado de la cámara | BUENO |
