# FICHA TÉCNICA DIAGNÓSTICO MANTENIMIENTO Proyecto Tasa de Seguridad

| Contrato disponible | 166_2026 |

| Información Ubicación CCTV | PVV 2 EL Juncal |

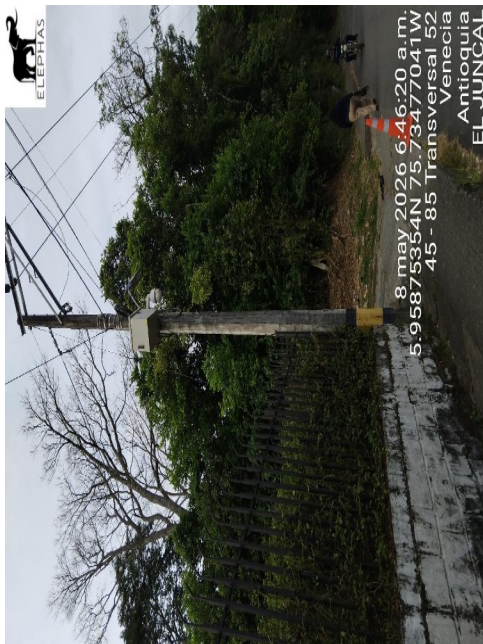
| ANCLAJE | |
|---|---|
| Estado en el que se encuentra el anclaje: | BUENO |

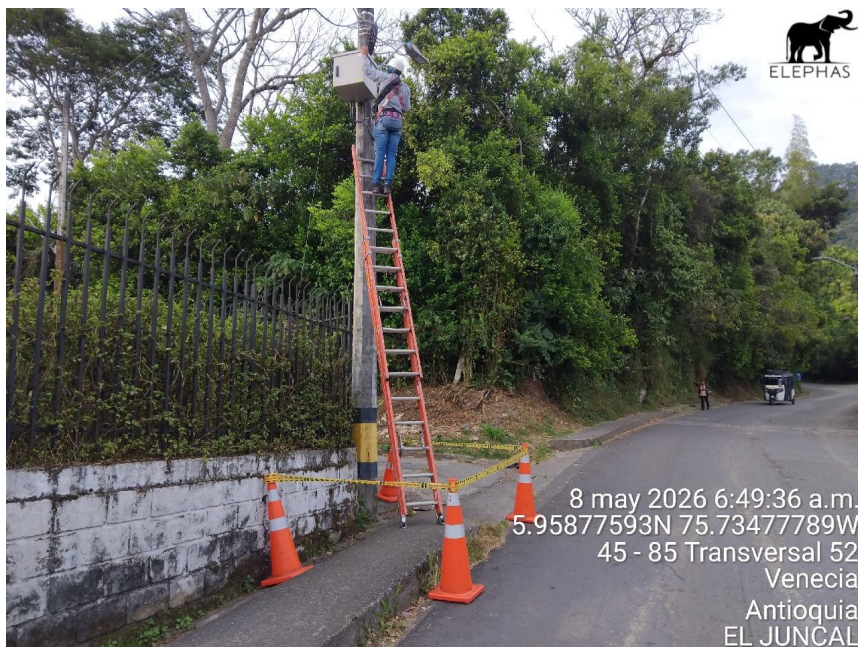
BUENO

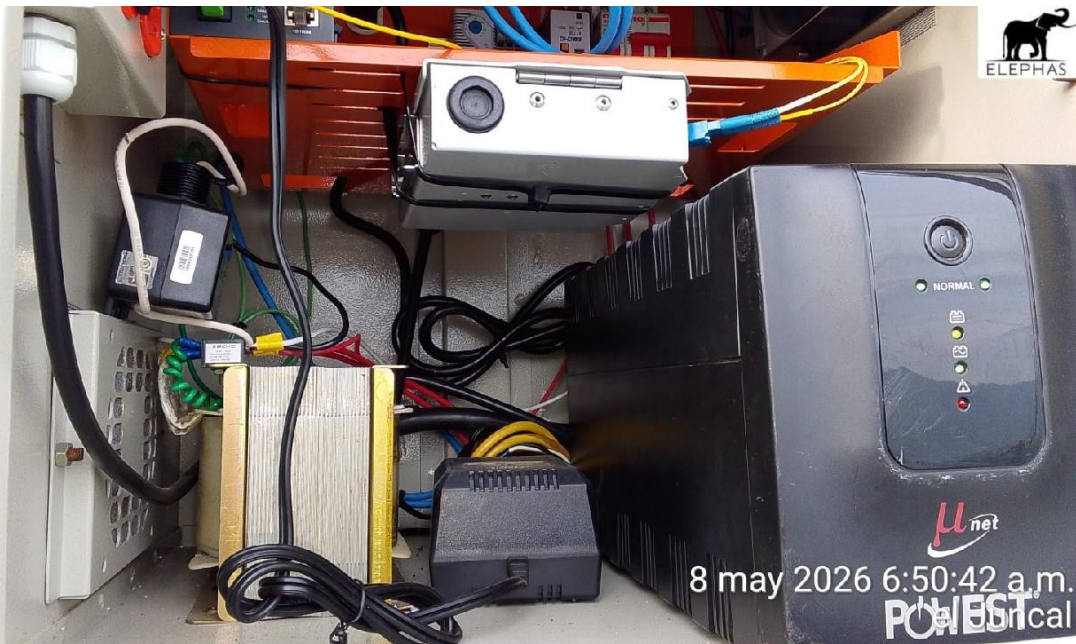
Foto Transformador Reductor

| Requiere Transformador Reductor: | NO |

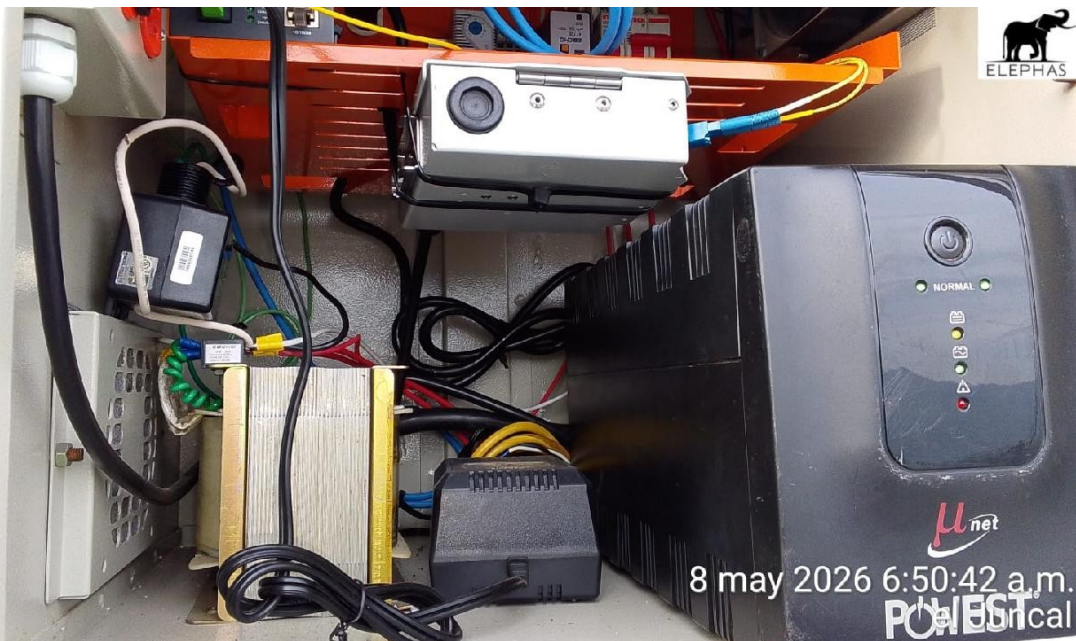
Foto UPS

| Estado UPS: | REGULAR |

| Observaciones UPS: | La UPS no esta respaldando los equipos |

| Requiere UPS: | SI |

| Tipo de UPS requerida: | UPS_1_5 |

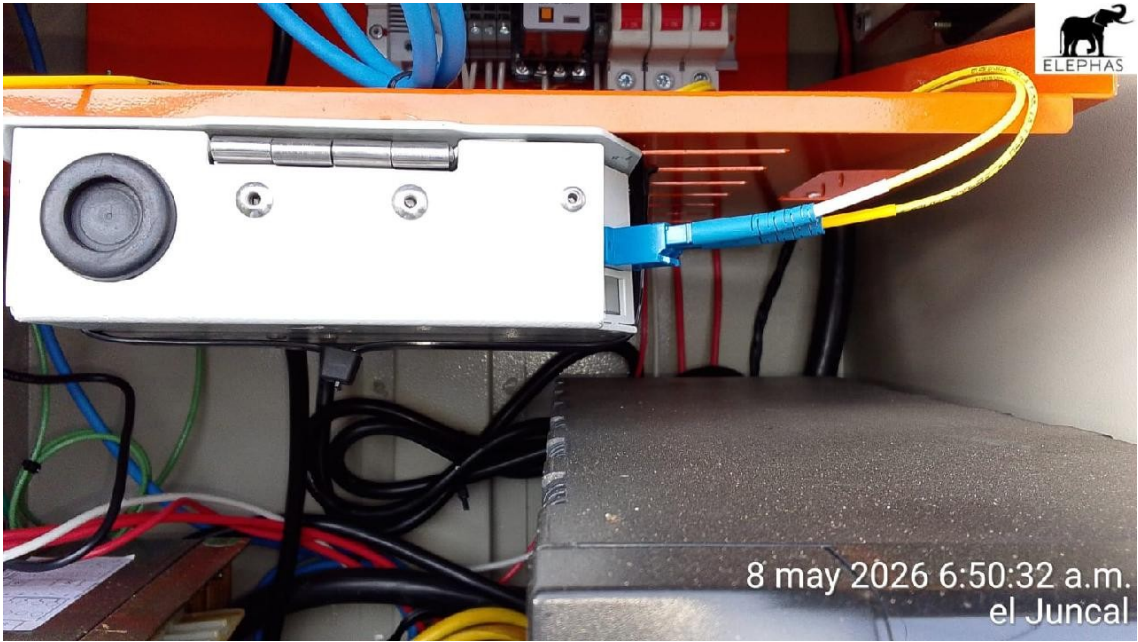
| Estado Fibra Óptica: | BUENO |

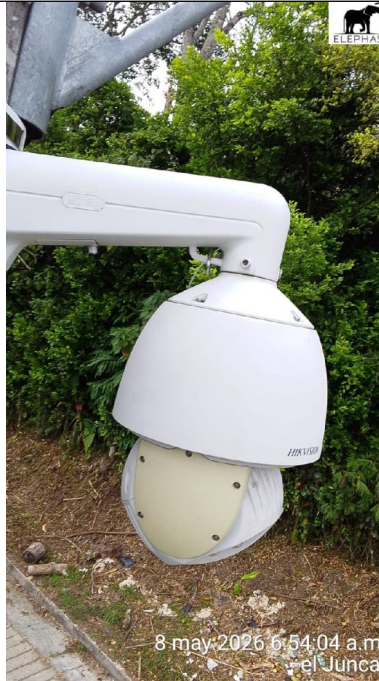
| Requiere Convertidor Monomodo: | NO |
|---|---|
| Tipo de cámara | PTZ |
| Estado de la cámara | BUENO |
