| Operador | ELEPHAS SAS |
| Contrato disponible | 166_2026 |

| El mantenimiento tiene relacion con cual componente: | CCTV |
| Información Ubicación CCTV | PVV 5 Obrero |

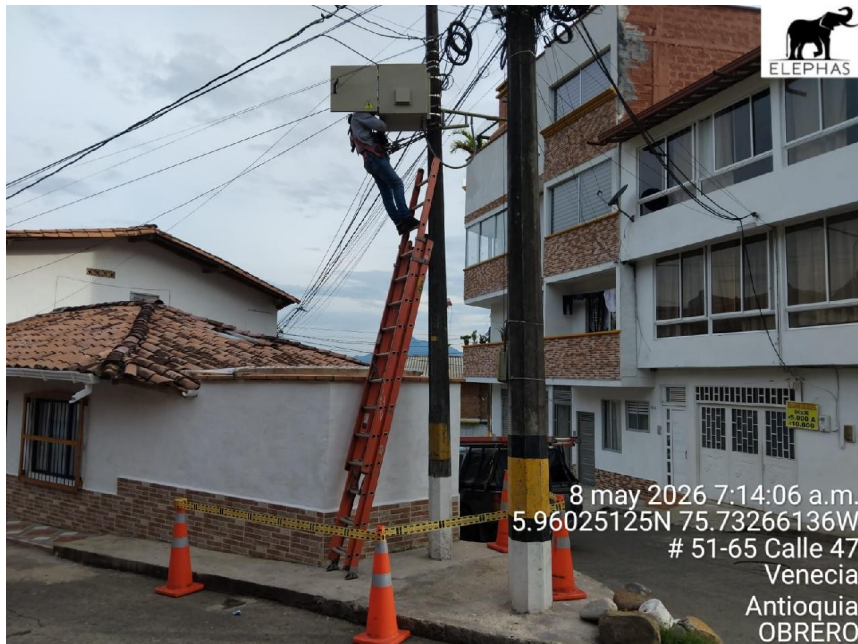
| ANCLAJE | |
|---|---|
| Estado en el que se encuentra el anclaje: | BUENO |

Requiere Cambio de anclaje:

NO

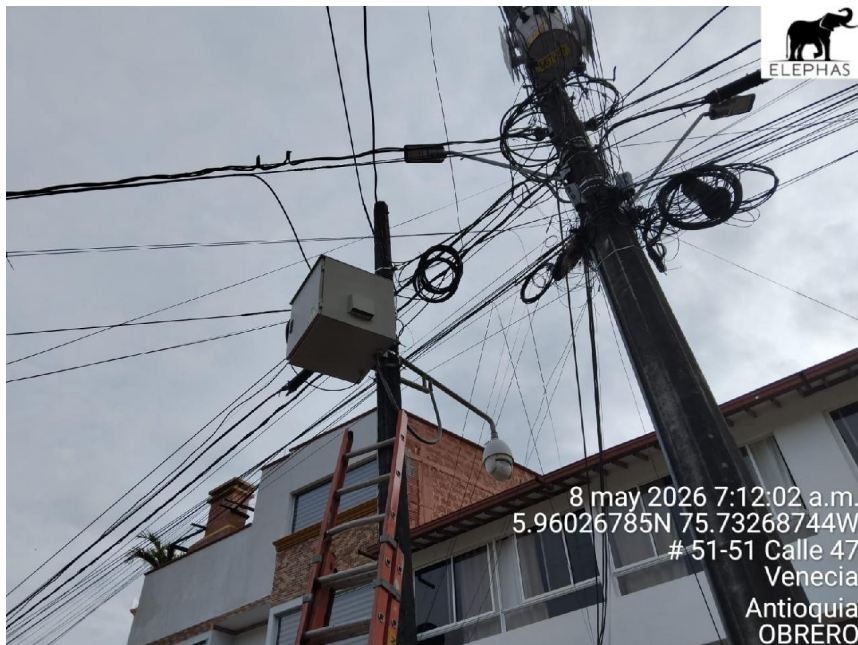
BUENO

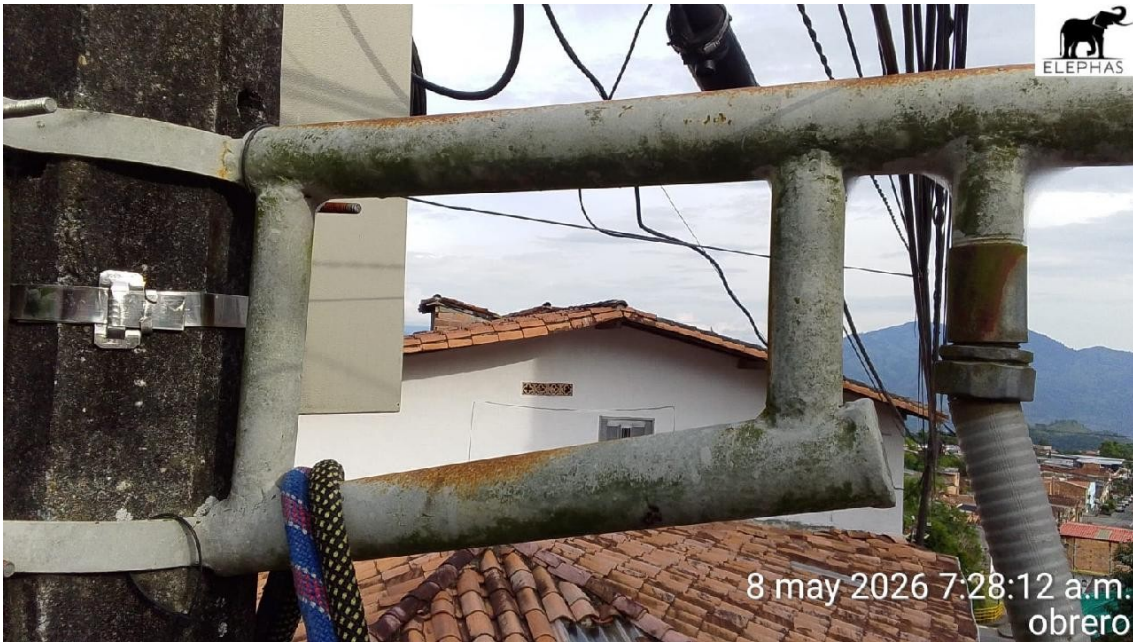
| Estado Brazo de Soporte: | MALO |

| Requiere Brazo de Soporte: | SI |
| Observaciones Brazo: | Se recomienda el cambio del brazo, |

| Descripción de la actividad | Instalación de brazo para soporte de cámara PTZ en poste, incluye todos los elementos necesarios para su correcta instalación. |
| Justificación | Se recomienda el cambio del brazo |

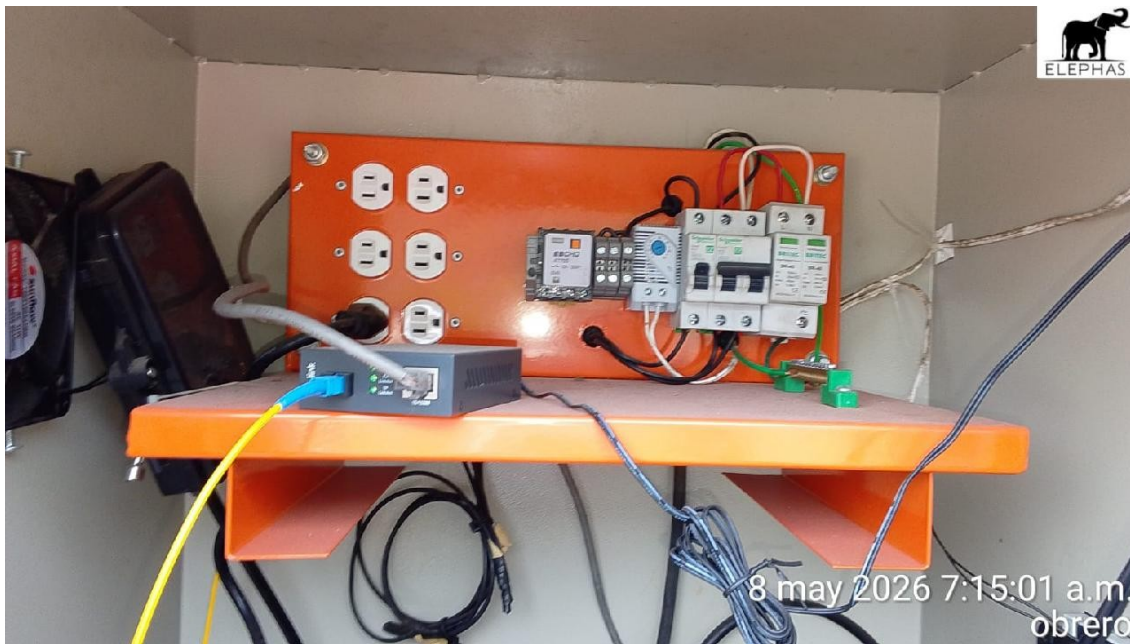
Foto Cables

| Estado Cables: | BUENO |

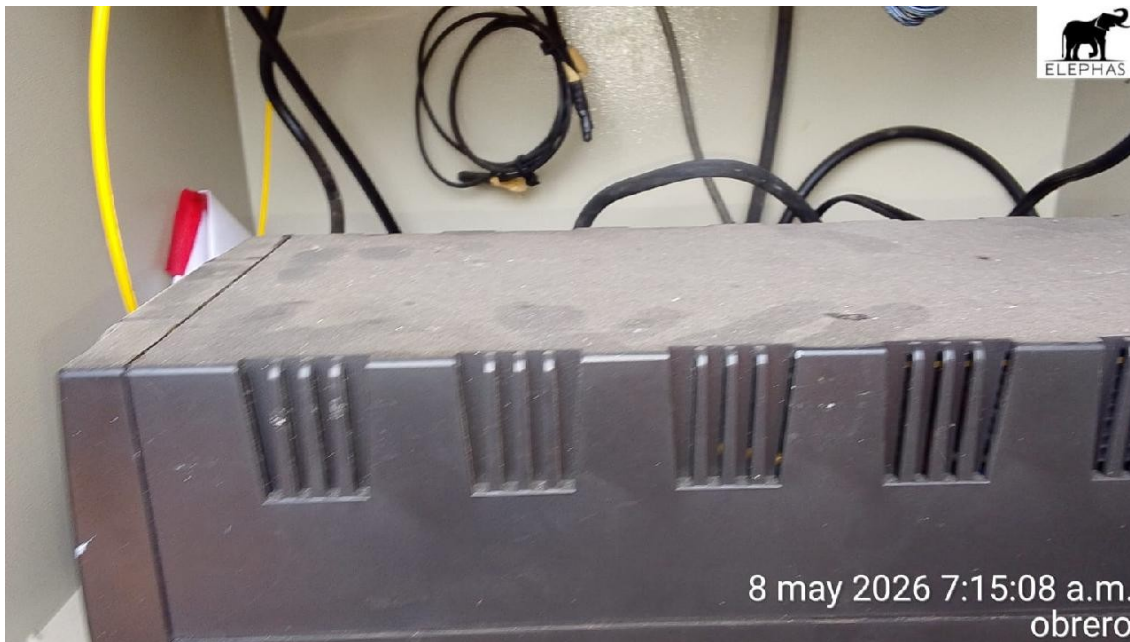
Foto UPS

| Estado UPS: | REGULAR |

| Observaciones UPS: | La UPS no respalda los equipos del gabinete |

| Requiere UPS: | SI |
| Tipo de UPS requerida: | UPS_1_5 |

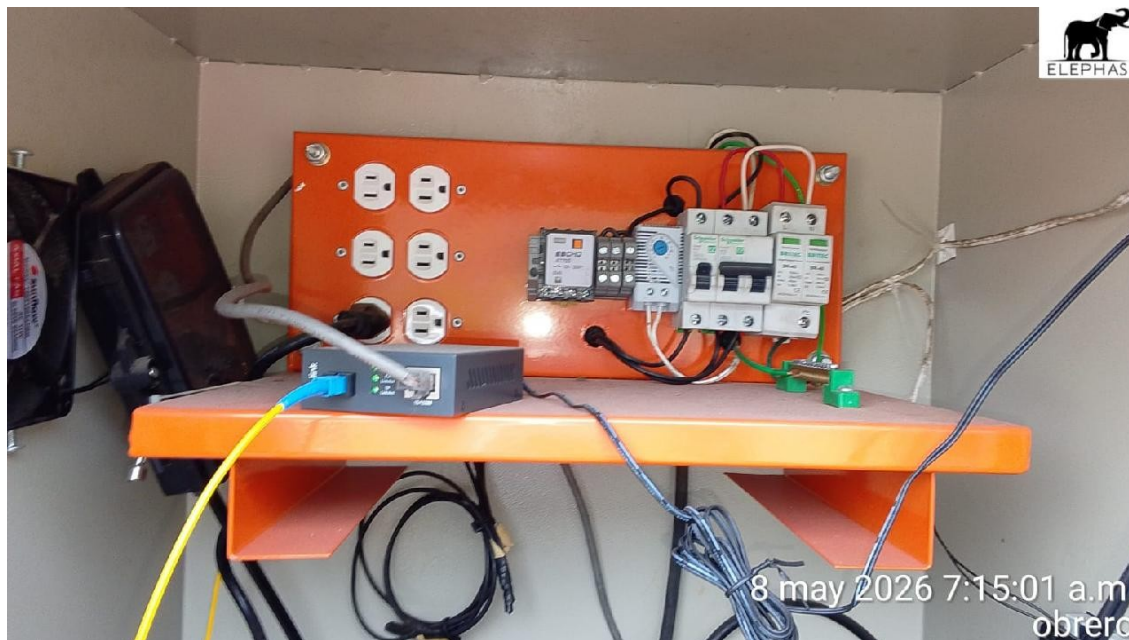
| Estado Convertidor Monomodo: | BUENO |

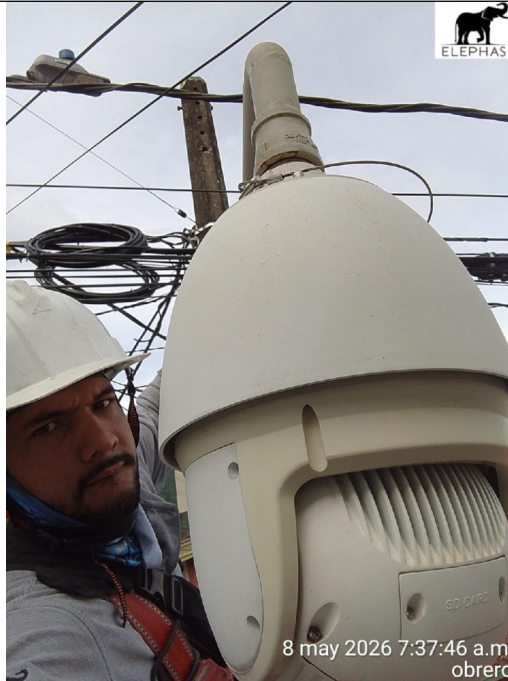
| Tipo de cámara | PTZ |
| Estado de la cámara | BUENO |
