# FICHA TÉCNICA DIAGNÓSTICO MANTENIMIENTO Proyecto Tasa de Seguridad

| Dirección del punto / sector | Carrera 51, Venecia, Antioquia |

| Información Ubicación CCTV | PVV 8 Parque |

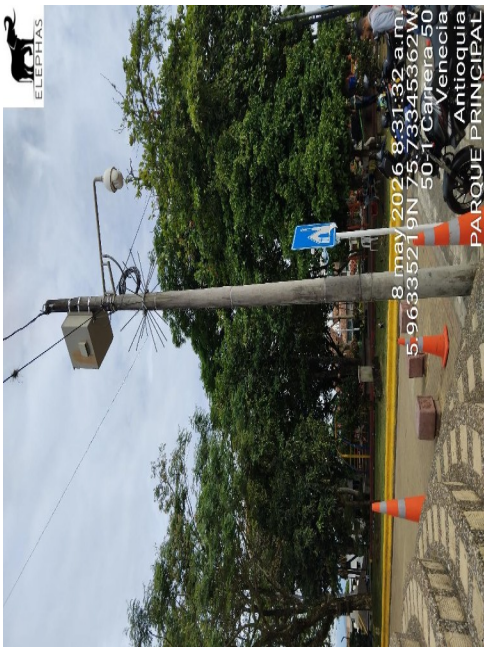
| Estado en el que se encuentra el anclaje: | BUENO |

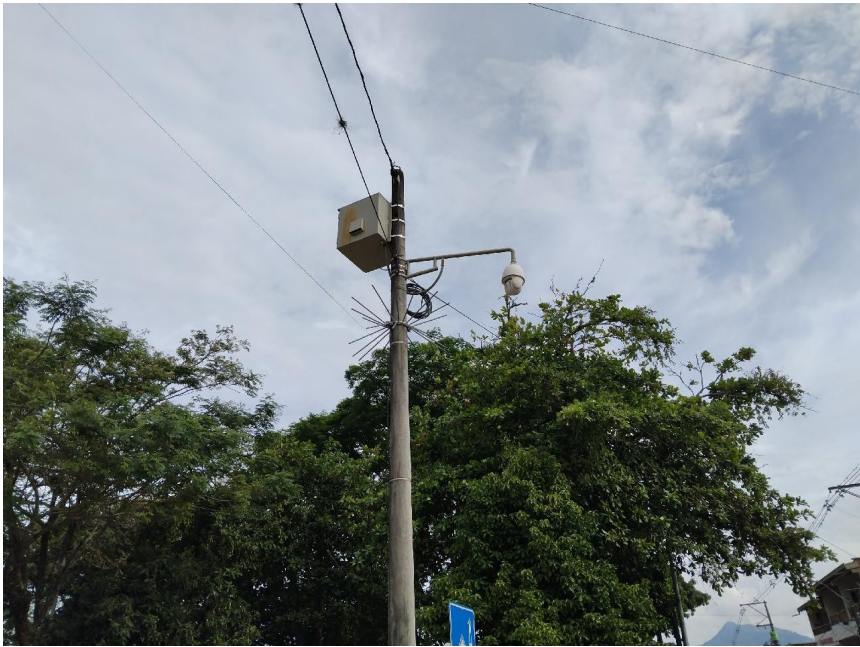
| Existe Gabinete Metálico: | BUENO |

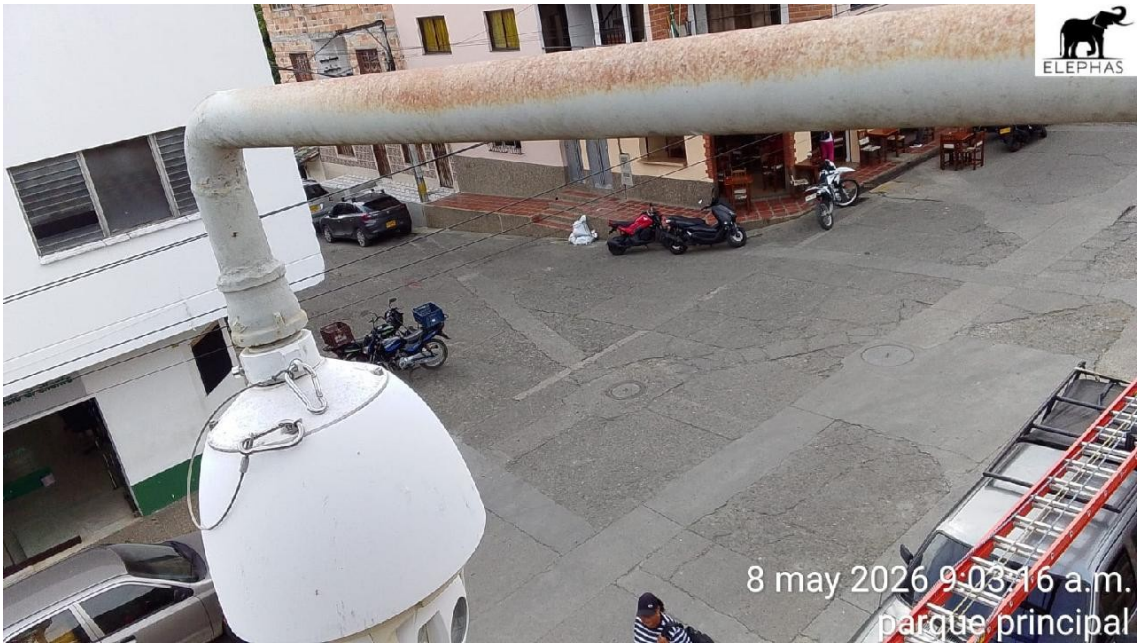
| Estado Brazo de Soporte: | REGULAR |

| Requiere Brazo de Soporte: | SI |
| Observaciones Brazo: | Se recomienda el cambio del brazo, ya que este se encuentra porozo |

| Descripción de la actividad | Instalación de brazo para soporte de cámara PTZ en poste, incluye todos los elementos necesarios para su correcta instalación. |

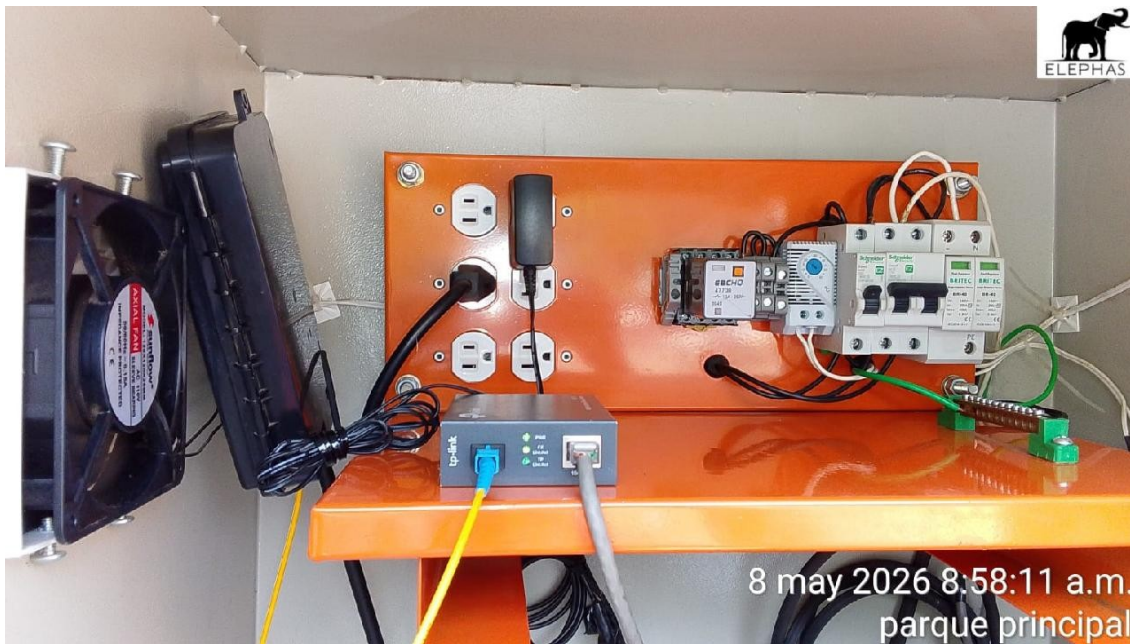
Foto Cables

| Estado Cables: | BUENO |

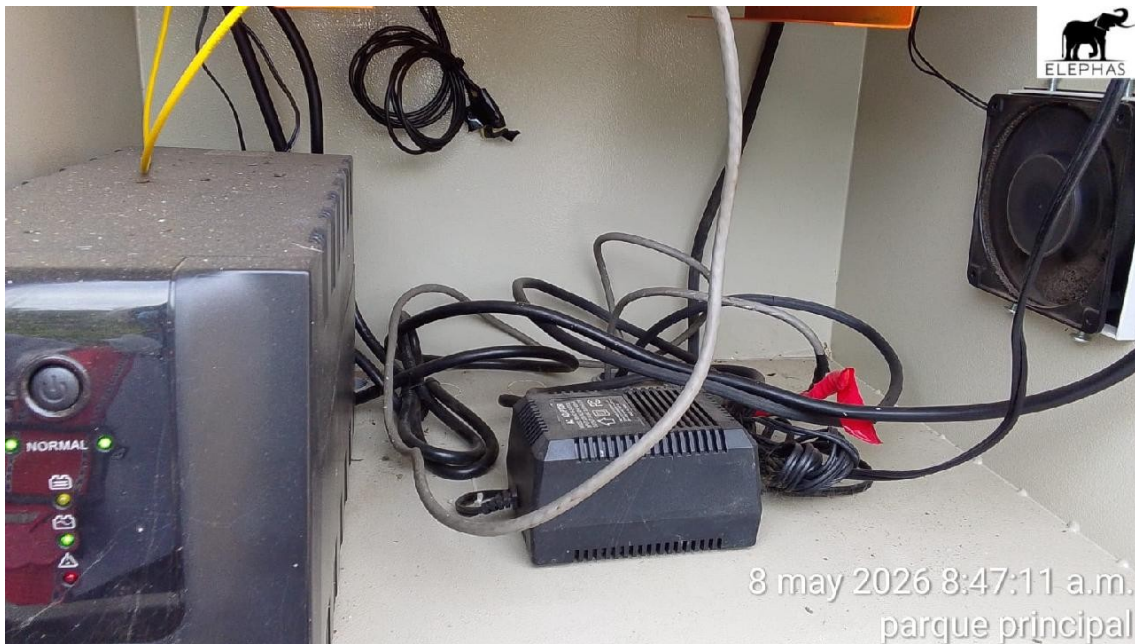
Foto UPS

| Estado UPS: | REGULAR |

| Observaciones UPS: | La UPS no soporta los equipos del gabinete |

| Ingrese observaciones generales y detalles identificados en el proceso de diagnostico | Se recomienda el cambio del brazo y la UPS, así como la instalación de un transformador |

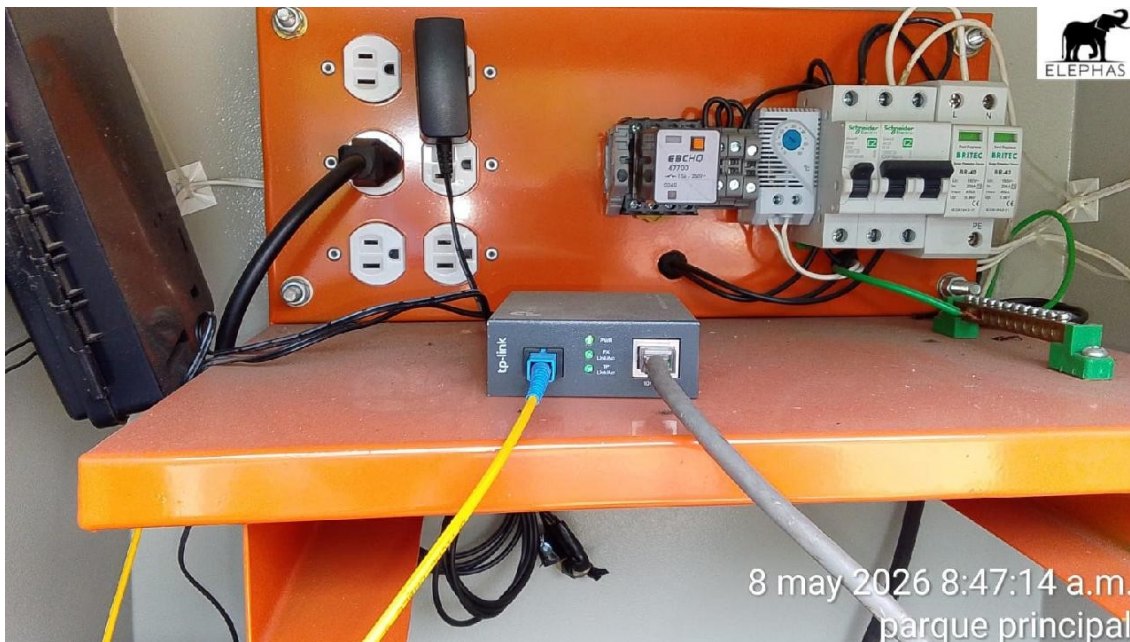
| Estado Fibra Óptica: | BUENO |

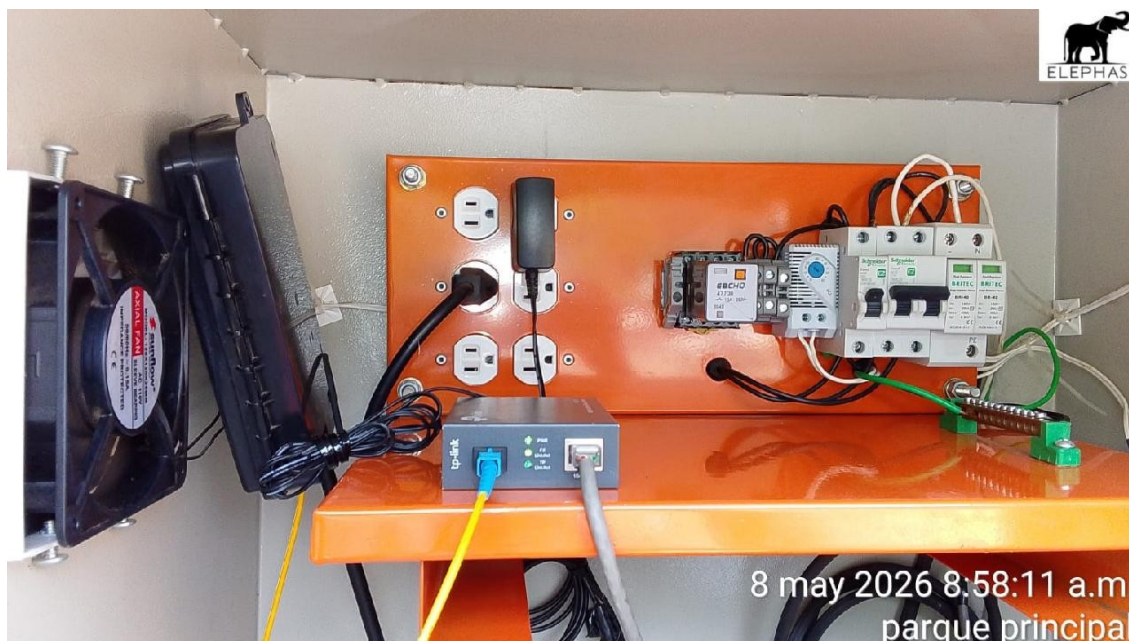
| Estado Convertidor Monomodo: | BUENO |

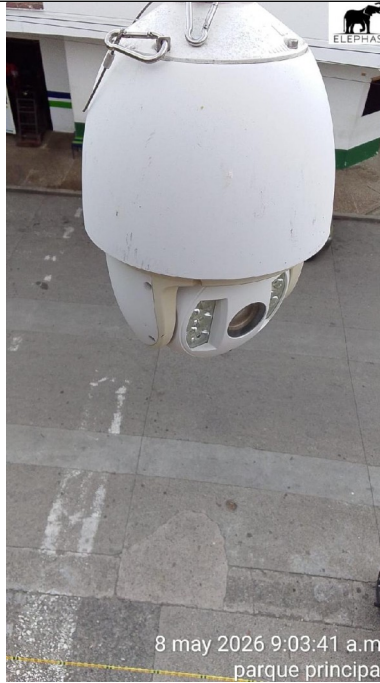
| Tipo de cámara | PTZ |
| Estado de la cámara | BUENO |
