| Operador | UNION TEMPORAL ANTIOQUIA SEGURA |
| Contrato disponible | 173_2026 |

| El mantenimiento tiene relacion con cual componente: | CCTV |

Nombre: PCN 4 20 DE JULIO

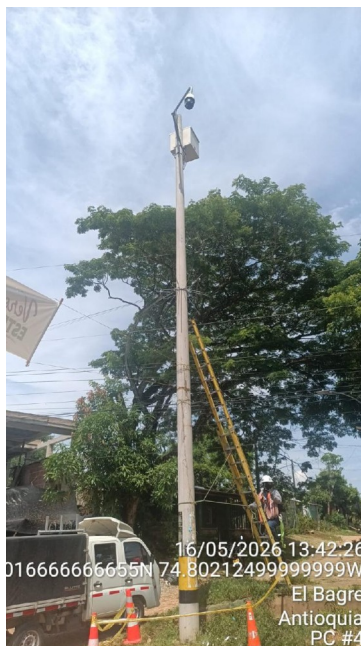
| ANCLAJE | |
|---|---|
| Estado en el que se encuentra el anclaje: | BUENO |

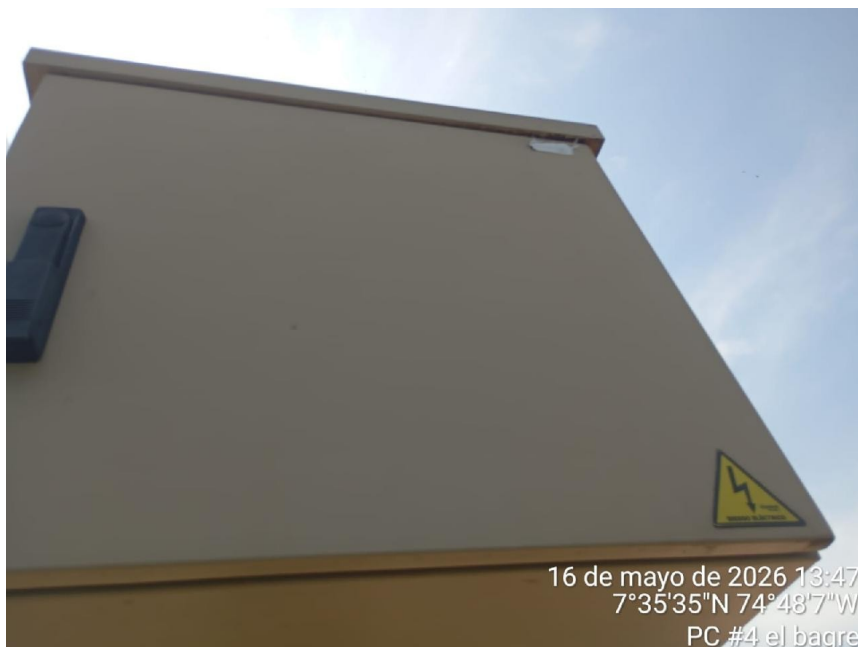
BUENO

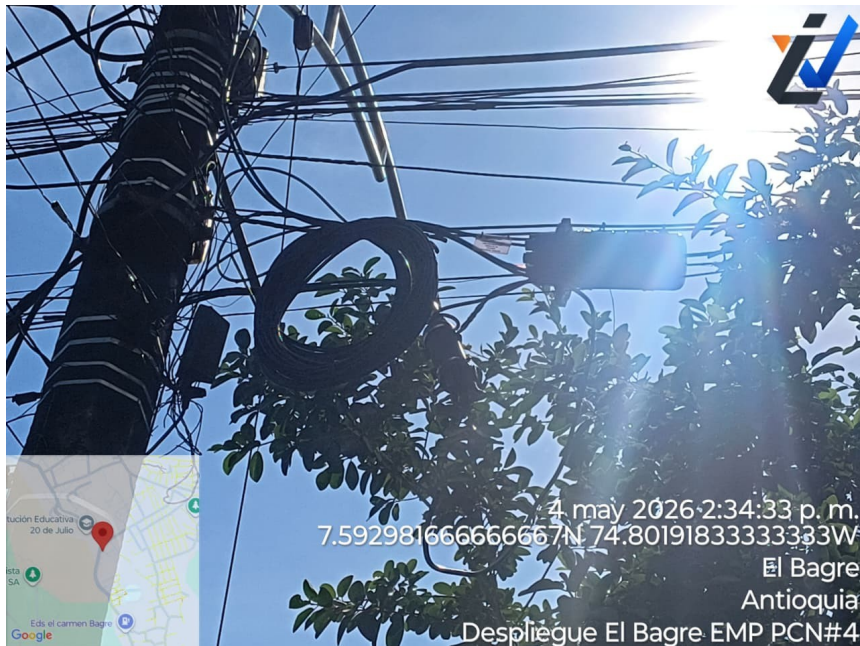
BUENO

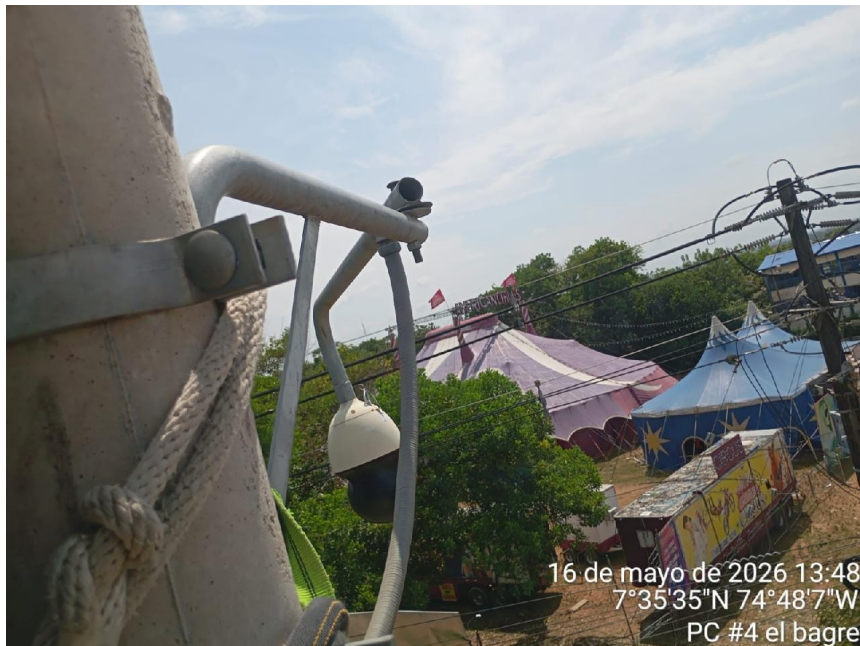
| Estado Brazo de Soporte: | BUENO |

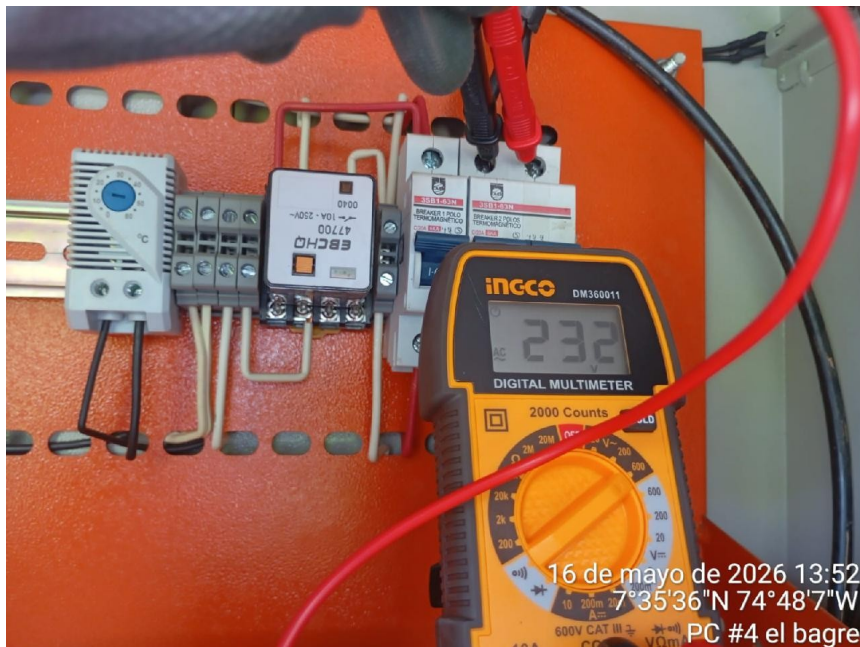
Foto Tablero Breaker

BUENO

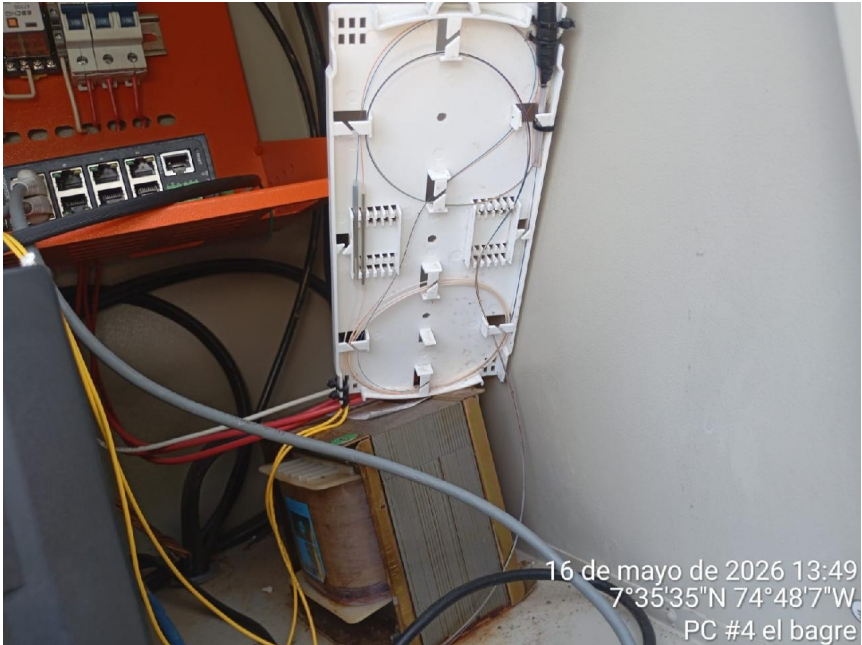
| Foto Transformador Reductor | |

| Estado Transformador Reductor: | BUENO |

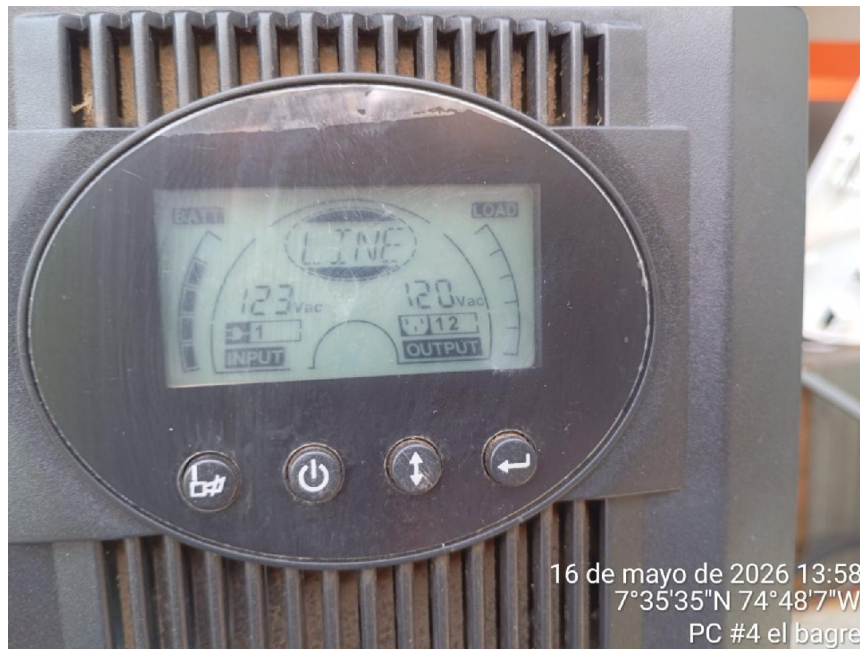
Foto UPS

| Estado UPS: | MALO |

| Observaciones UPS: | UPS en mal estado, se encuentra alarmada. |

| Requiere UPS: | SI |
| Tipo de UPS requerida: | UPS_1_5 |

| Ingrese observaciones generales y detalles identificados en el proceso de diagnostico | Se requiere realizar mantenimiento correctivo en el punto de cámara, que incluye la instalación de la protección IP, UPS y caja OB, además limpieza general de todos los componentes asociados al sistema, con el fin de garantizar su correcto funcionamiento y continuidad operativa. |

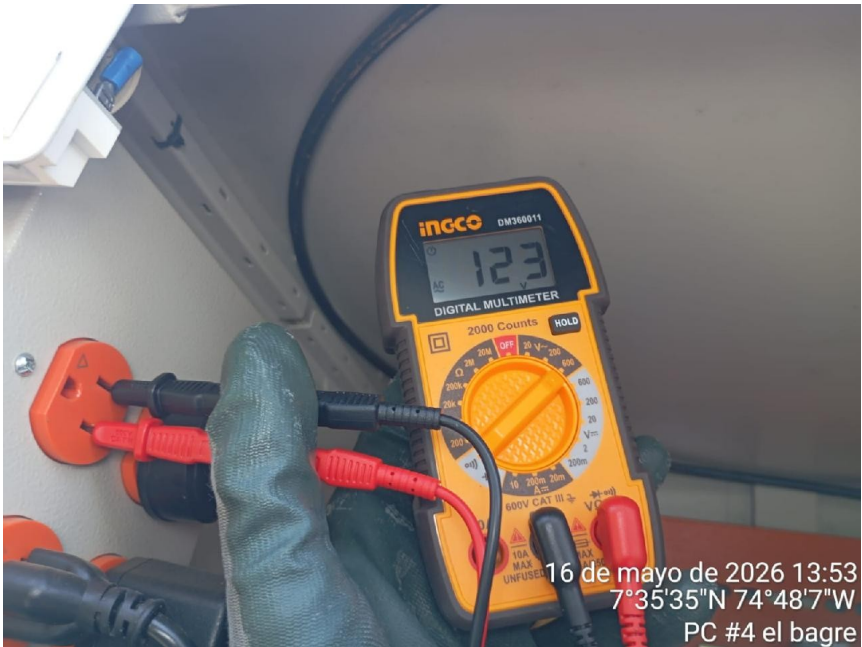
Foto Toma 125 V

| Estado Toma 125 V: | BUENO |

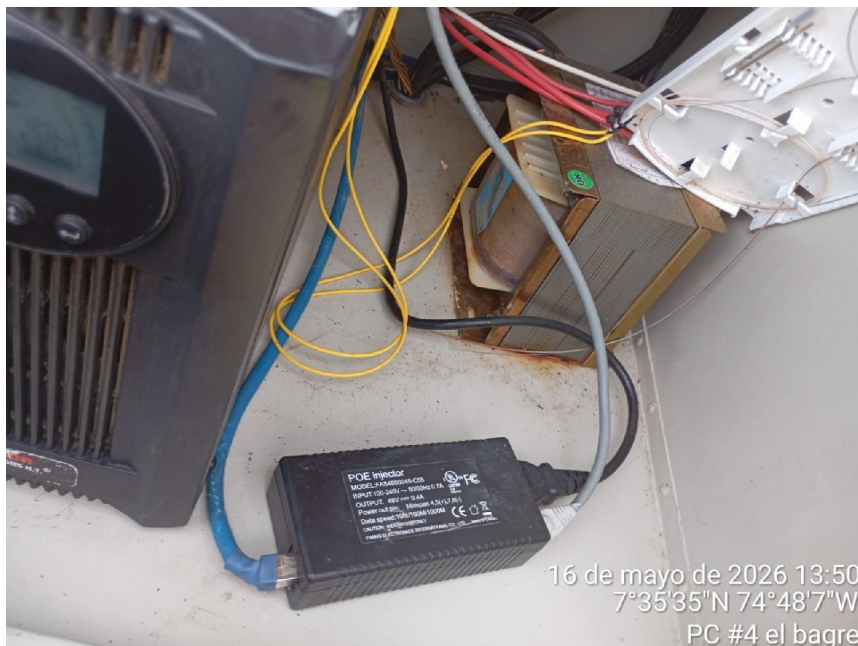
| Estado Inyector PoE: | BUENO |

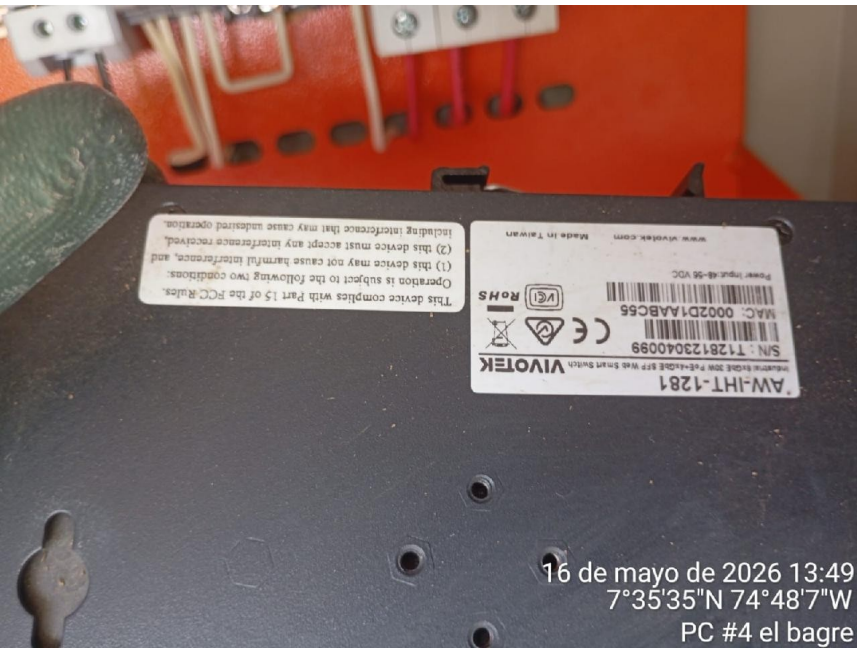
| Estado Switch: | BUENO |

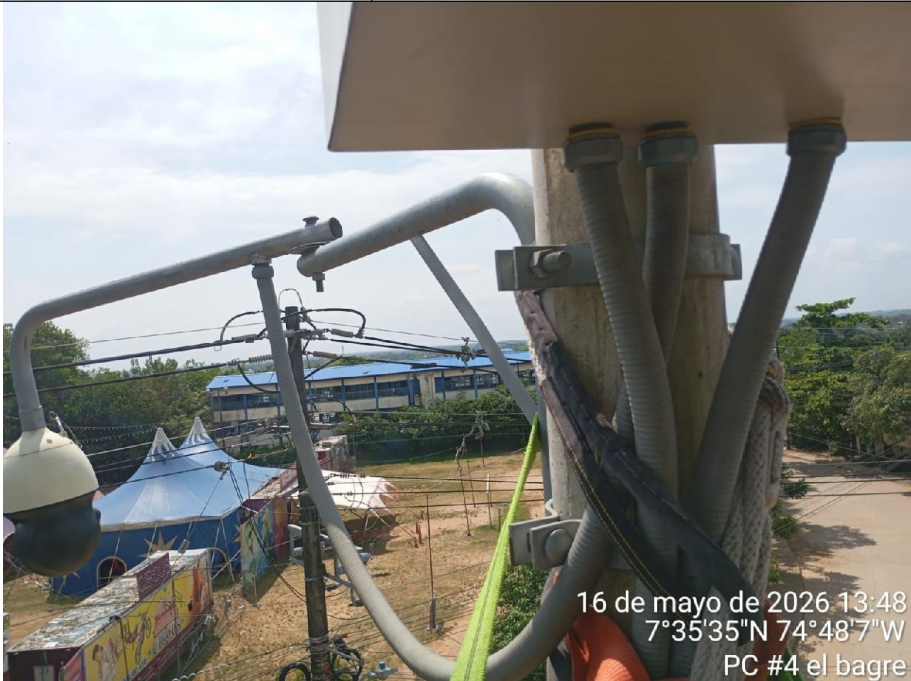
| Tipo de cámara | PTZ |
| Estado de la cámara | BUENO |
