| Operador | UNION TEMPORAL ANTIOQUIA SEGURA |
| Contrato disponible | 173_2026 |

1. LOCALIZACIÓN DEL DIAGNÓSTICO

2. INFORMACIÓN GENERAL

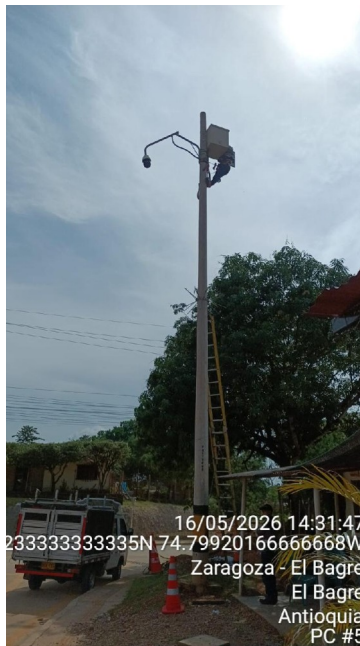
| ANCLAJE | |
|---|---|
| Tipo de anclaje: | POSTE |
| Tipo de poste | POSTE_CONCRE |
| Altura del poste (m) | 14MTS |
| Estado en el que se encuentra el anclaje: | BUENO |

| Requiere Cambio de anclaje: | NO |

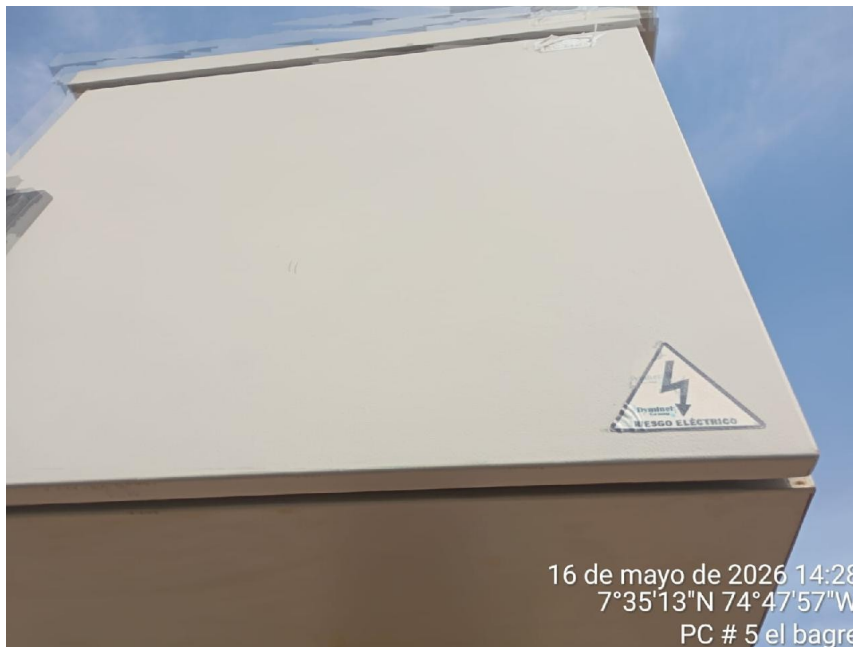
| Existe Gabinete Metálico: | SI |
| Existe Gabinete Metálico: | BUENO |

| Requiere Kit de Ventilación Doble: | NO |

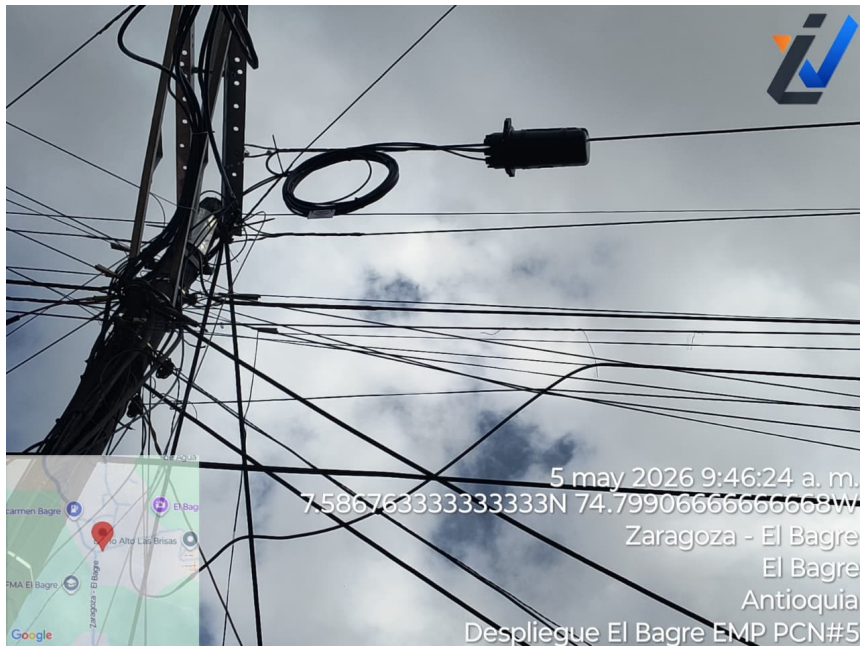
| Existe Caja Distribución Vertical: | SI |
| Estado de las Caja Distribución Vertical: | BUENO |

Requiere Caja Distribución Vertical:

NO

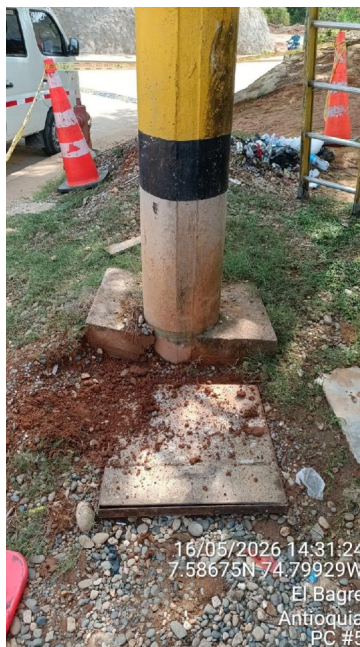
Infraestructura Subterránea y Obras complementarias:

CANALIZACION,CAJA\_50X50

Estado Canalización:

REGULAR

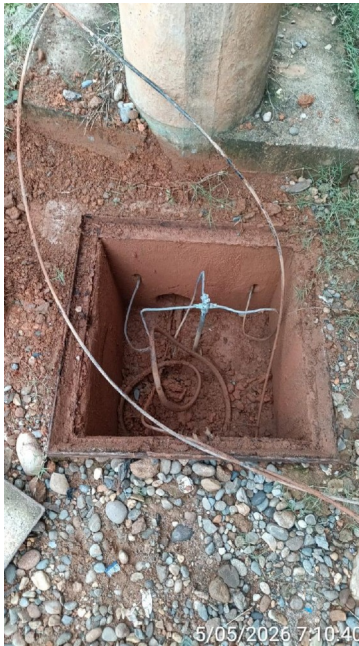
Estado Tubería:

BUENO

Estado Caja 50x50:

Requiere Infraestructura Subterránea:

NO

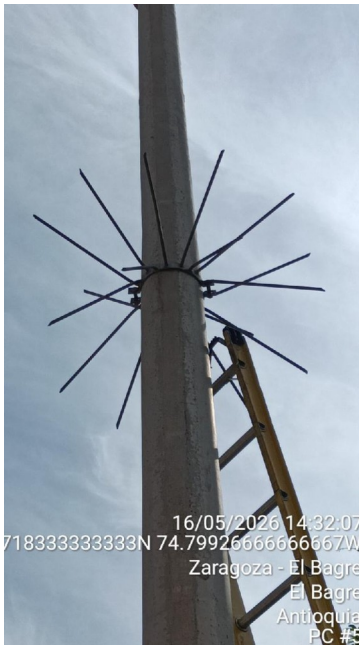
Existe Corona Antiescalatoria:

BUENO

Requiere Corona Antiescalatoria:

NO

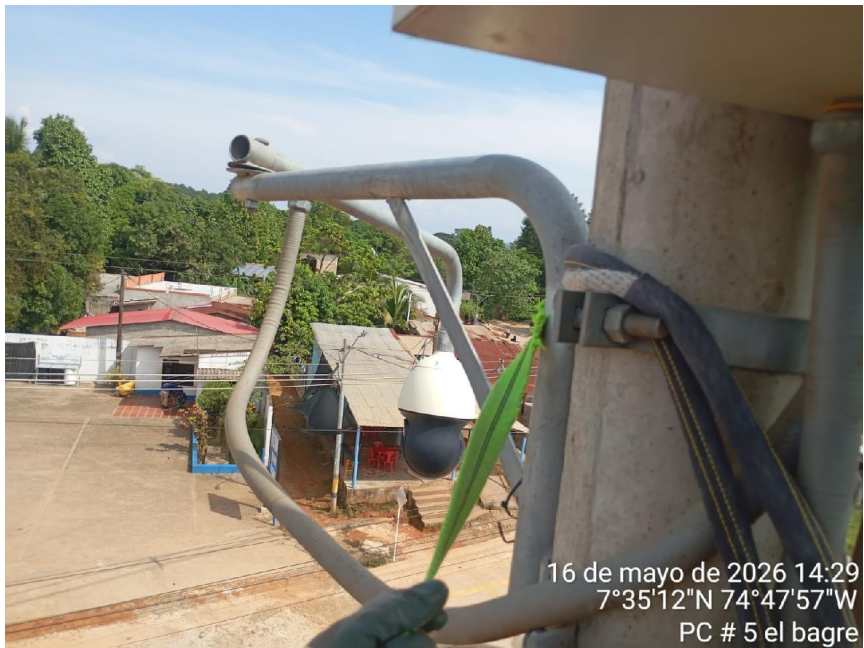
Estado Brazo de Soporte:

BUENO

Requiere Brazo de Soporte:

NO

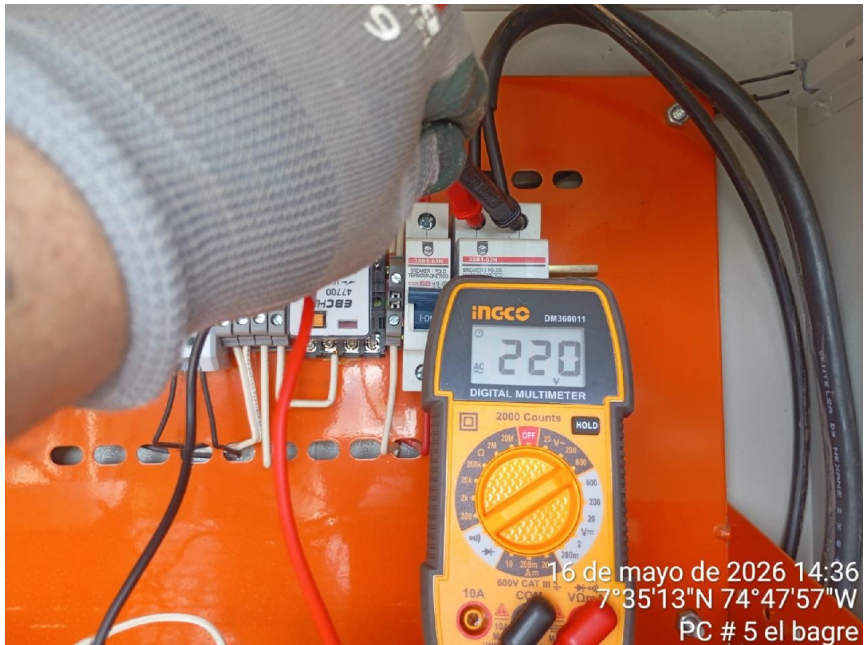
Foto Tablero Breaker

Estado Tablero Breaker:

BUENO

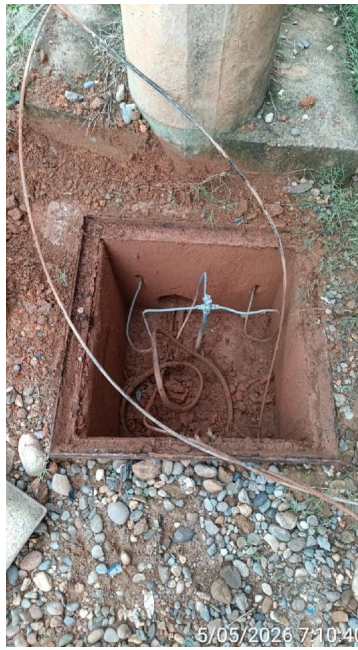
Foto SPT

| Estado SPT: | BUENO |

| Requiere SPT: | NO |

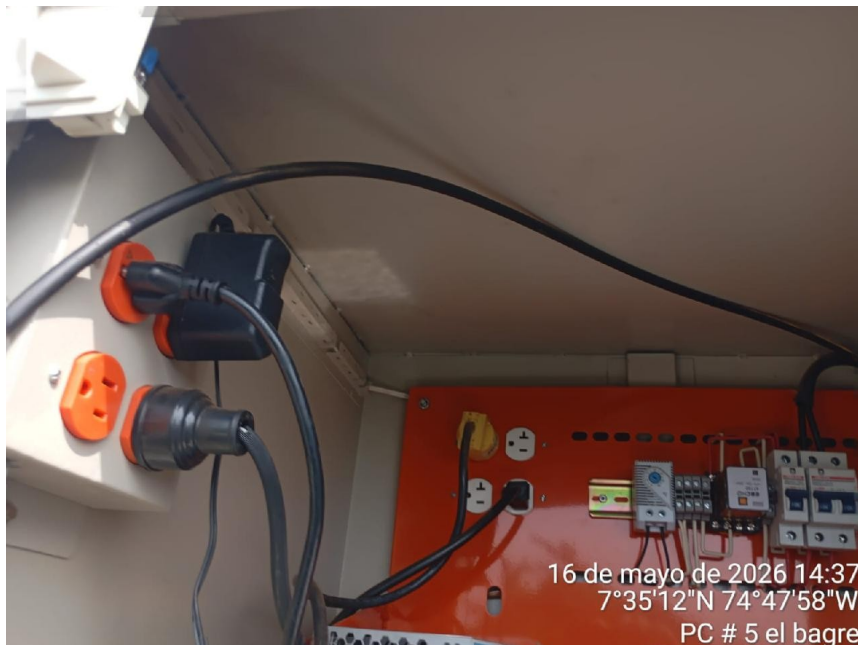
Foto Toma 125 V

| Estado Toma 125 V: | BUENO |

| Requiere Toma 125 V: | NO |

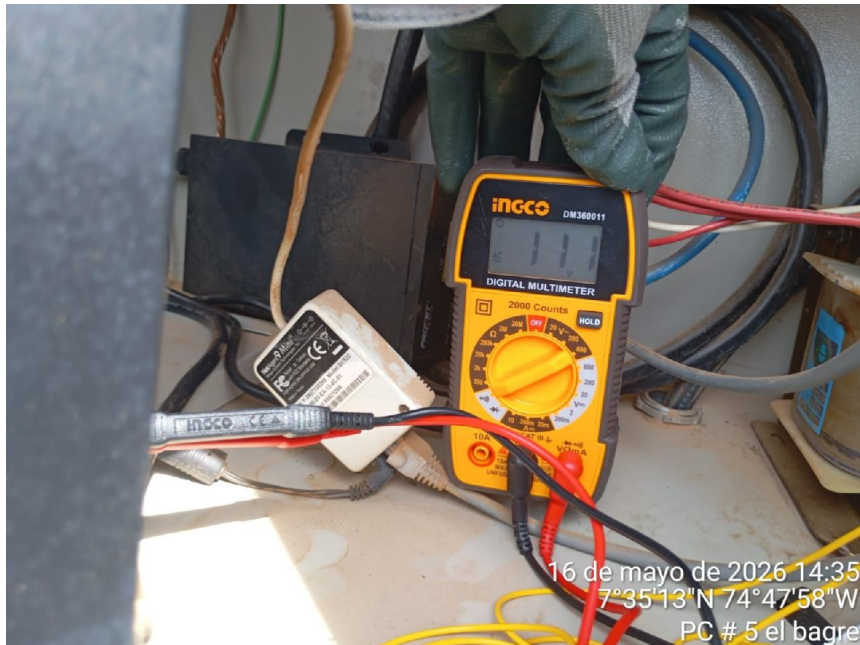
| Estado Inyector PoE: | BUENO |

| Requiere Inyector PoE: | NO |

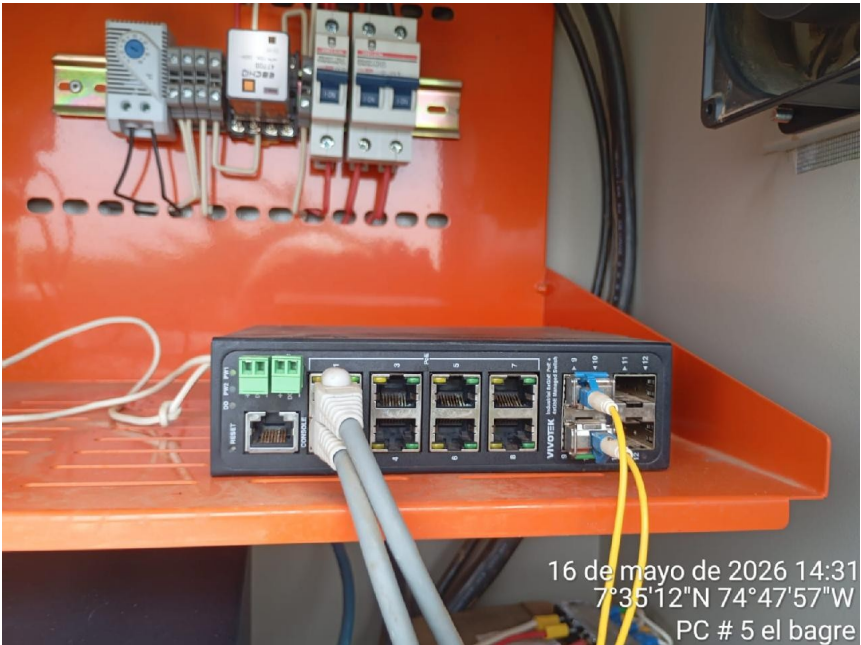
| Estado Switch: | BUENO |

| Requiere Switch: | NO |

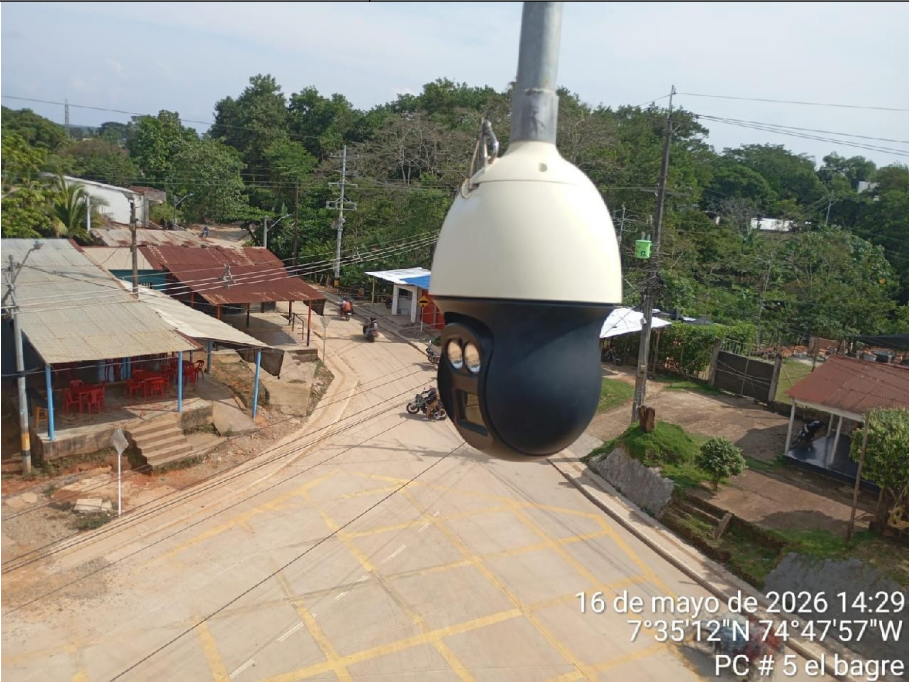
| Tipo de cámara | PTZ |
| Estado de la cámara | BUENO |

| ¿Requiere Cámara? | NO |

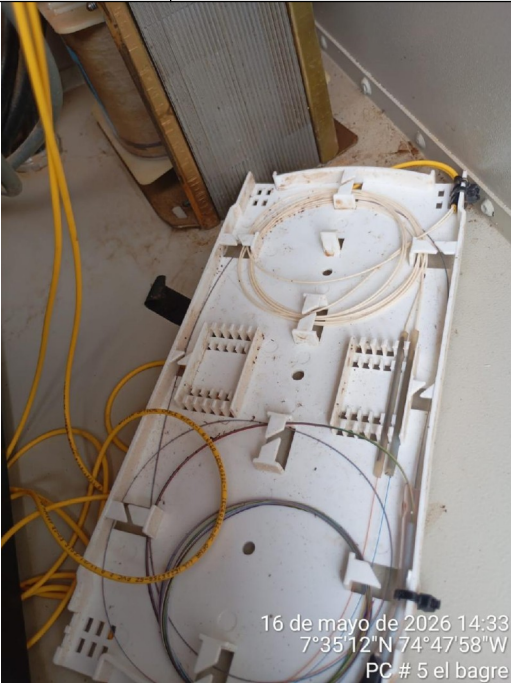
| 🔧 ACTIVIDAD EXTRA | |
|---|---|
| Justificación | Se requiere la instalación de una Caja de Distribución Óptica (OB), con el fin de brindar mayor seguridad, organización y protección a los pigtails que realizan la conexión hacia el switch |

| 🔧 ACTIVIDAD EXTRA | |
|---|---|
| Descripción de la actividad | ADQUISICION CAJA TERMINAL OB, CAPACIDAD MAX. SALIDA 8 SC/LC, IP 65, ENTRADA 2 x (8 - 16 mm), USO EN MUROS O GABINETES. INCLUYE TODO LOS ELEMENTOS NECESARIO PARA SU CORRECTA INSTALACIÓN |
