## 1. LOCALIZACIÓN DEL DIAGNÓSTICO

| Municipio | El Bagre |
| Dirección del punto / sector | Carrera 37, El Bagre, Antioquia |

| El mantenimiento tiene relacion con cual componente: | CCTV |

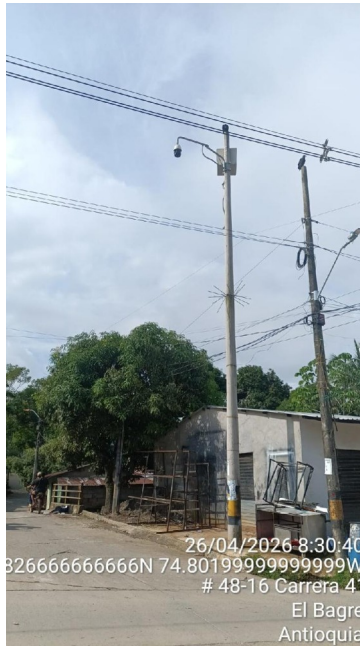
| ANCLAJE | |
|---|---|
| Estado en el que se encuentra el anclaje: | BUENO |

| Requiere Cambio de anclaje: | NO |

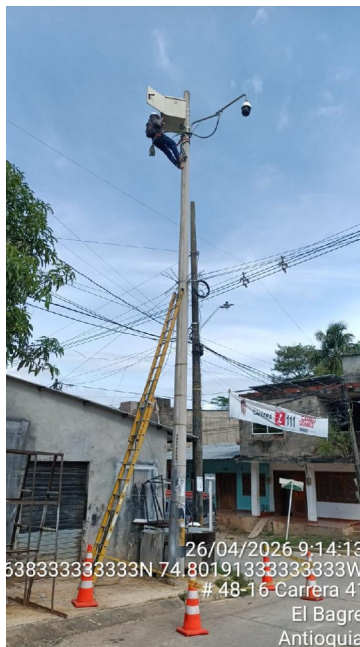
| Existe Gabinete Metálico: | BUENO |

| Requiere Kit de Ventilación Doble: | NO |

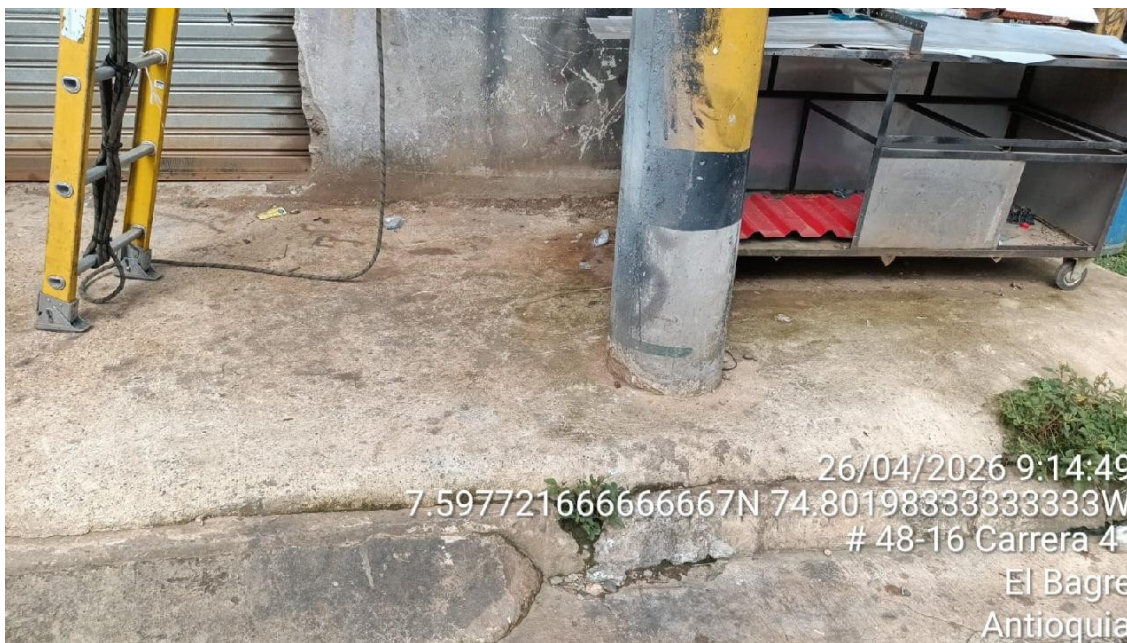
Estado Canalización:

REGULAR

| Observaciones Infraestructura Subterránea: | La canalización se observa obstruida por construcción de piso en concreto. |

| Requiere Infraestructura Subterránea: | NO |

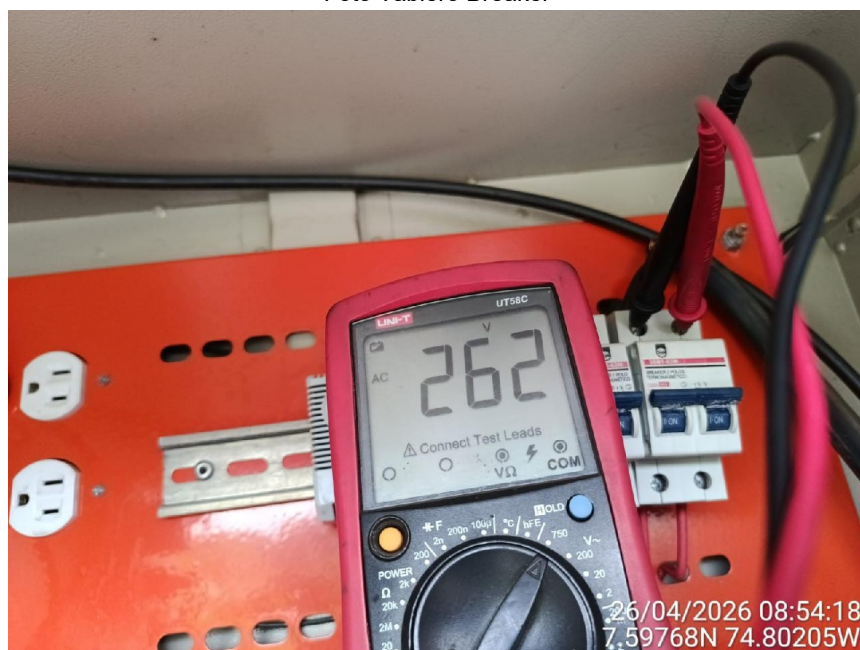
Foto Tablero Breaker

| Estado Tablero Breaker: | BUENO |

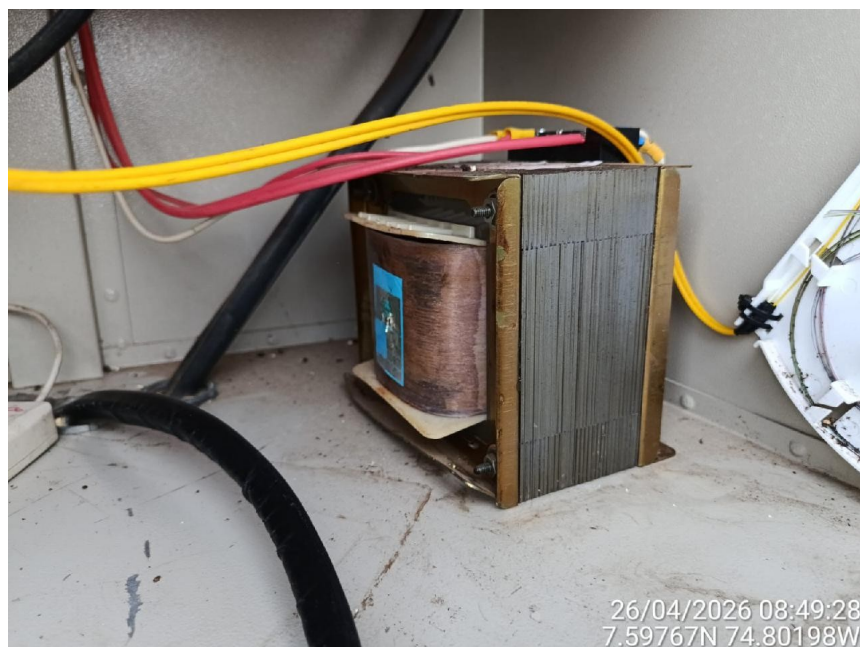
Foto Transformador Reductor

| Estado Transformador Reductor: | BUENO |

| Requiere Transformador Reductor: | NO |

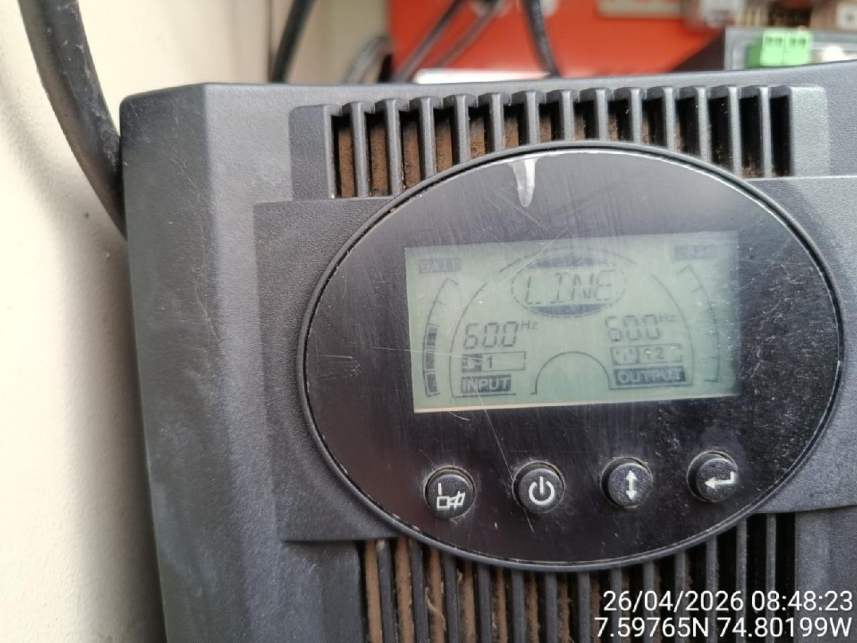
| Foto UPS | |

| Estado UPS: | MALO |
| Observaciones UPS: | UPS en mal estado, se encuentra alarmada. |

| Requiere UPS: | SI |
| Tipo de UPS requerida: | UPS_1_5 |

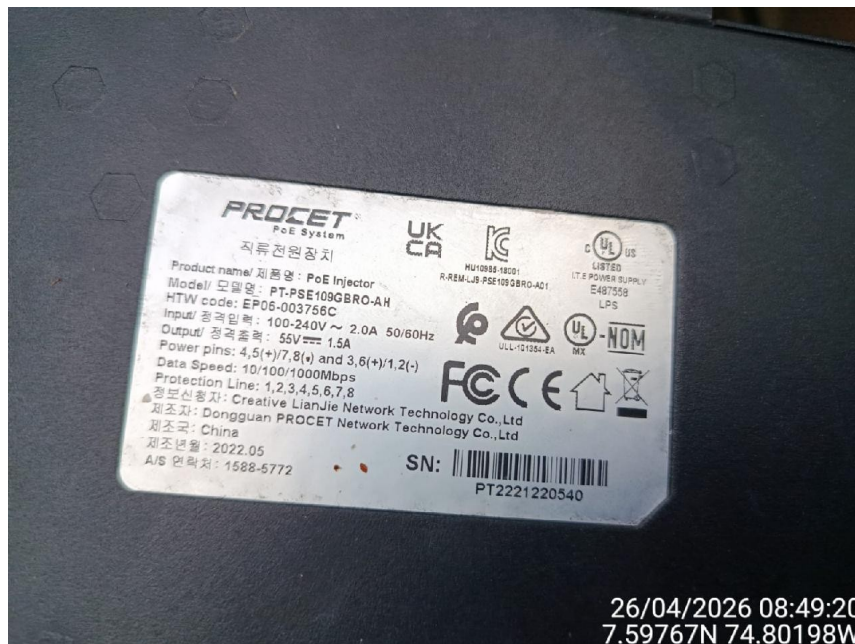
| Estado Inyector PoE: | BUENO |

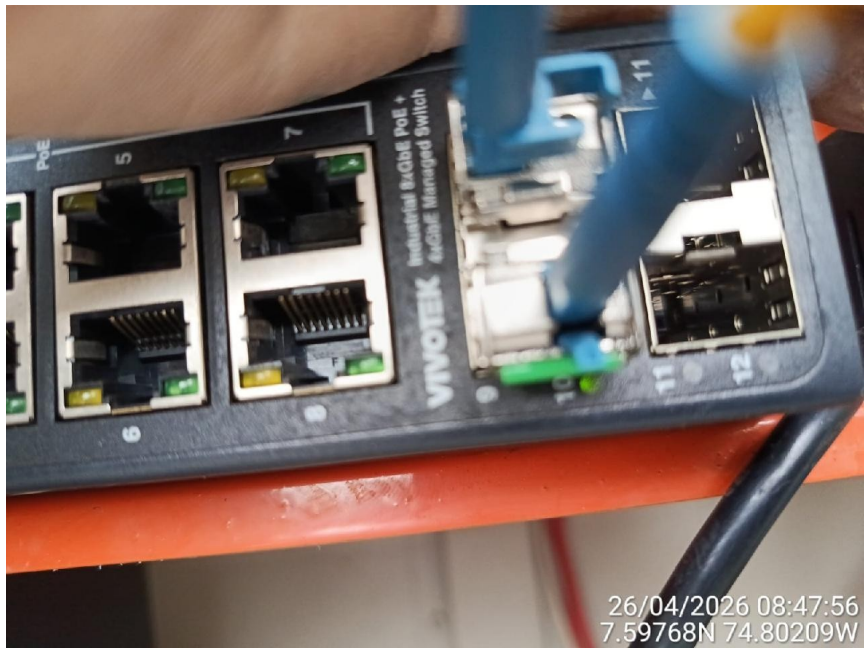
| Estado Switch: | BUENO |

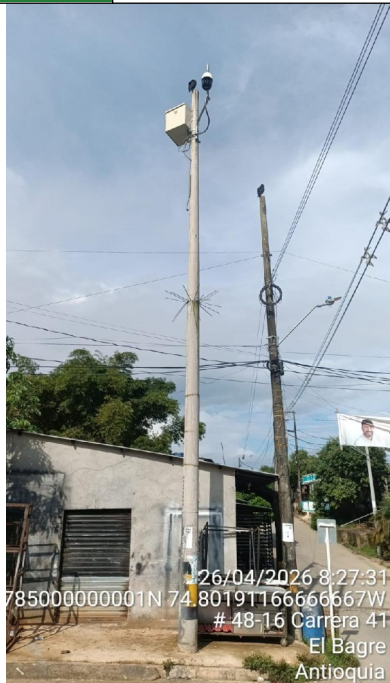
| Estado de la cámara | BUENO |

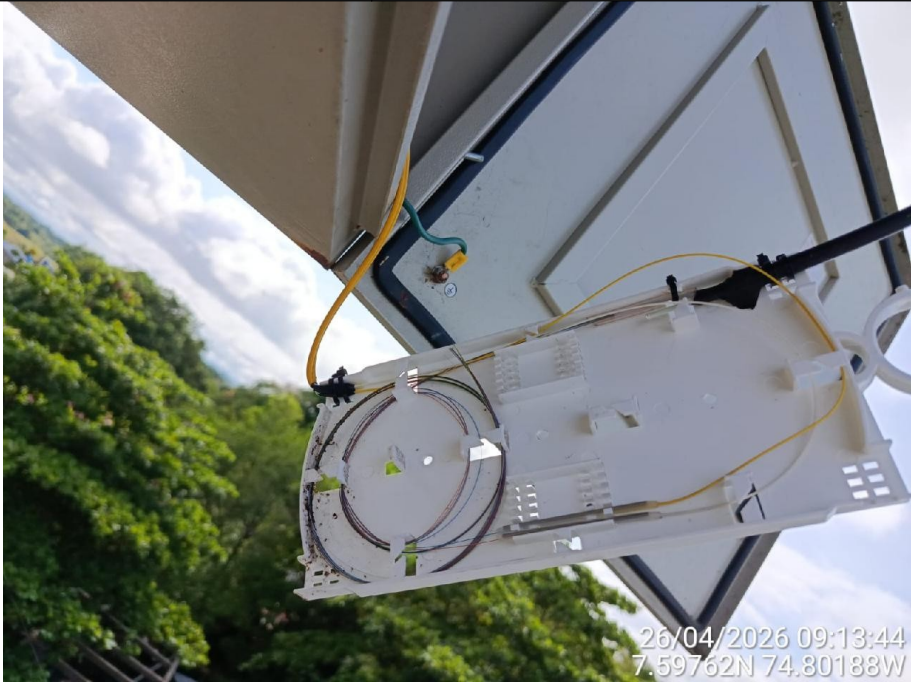
| ACTIVIDAD EXTRA | |
|---|---|
| Justificación | Se requiere la instalación de una Caja de Distribución Óptica (OB), con el fin de brindar mayor seguridad, organización y protección a los pigtails que realizan la conexión hacia el switch |

| ACTIVIDAD EXTRA | |
|---|---|
| Descripción de la actividad | ADQUISICION CAJA TERMINAL OB, CAPACIDAD MAX. SALIDA 8 SC/LC, IP 65, ENTRADA 2 x (8 - 16 mm), USO EN MUROS O GABINETES. INCLUYE TODO LOS ELEMENTOS NECESARIO PARA SU CORRECTA INSTALACIÓN |
