| Operador | UNION TEMPORAL ANTIOQUIA SEGURA |
| Contrato disponible | 173_2026 |

## 1. LOCALIZACIÓN DEL DIAGNÓSTICO

| El mantenimiento tiene relacion con cual componente: | CCTV |

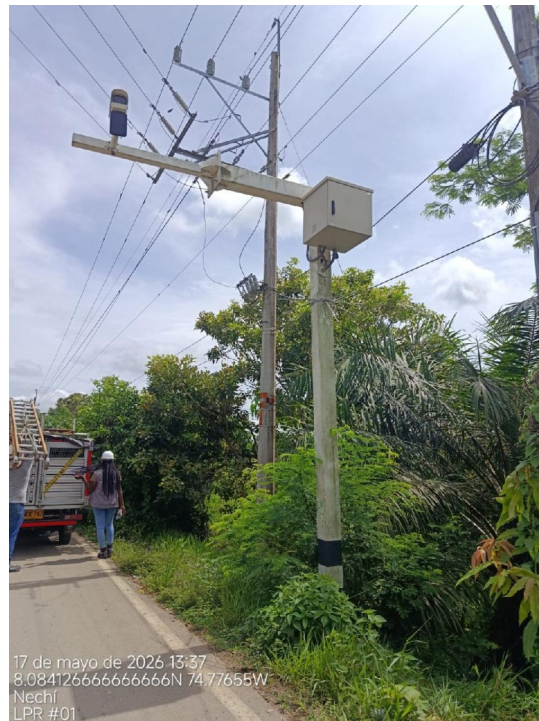
17 de mayo de 2026 13:37  
8.084126666666666N 74.77655W  
Nechí  
LPR #01

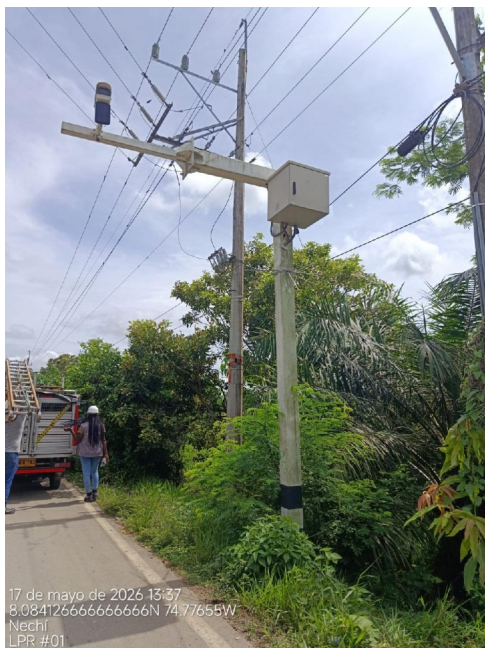
| ANCLAJE | |
|---|---|
| Dirección de referencia del anclaje | LPR 1 BASE EJERCITO |
| Estado en el que se encuentra el anclaje: | BUENO |

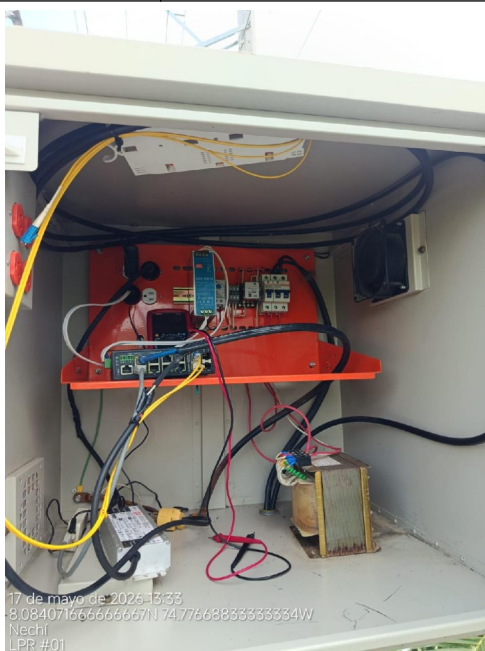
BUENO

Gabinete se encuentra en buen estado.

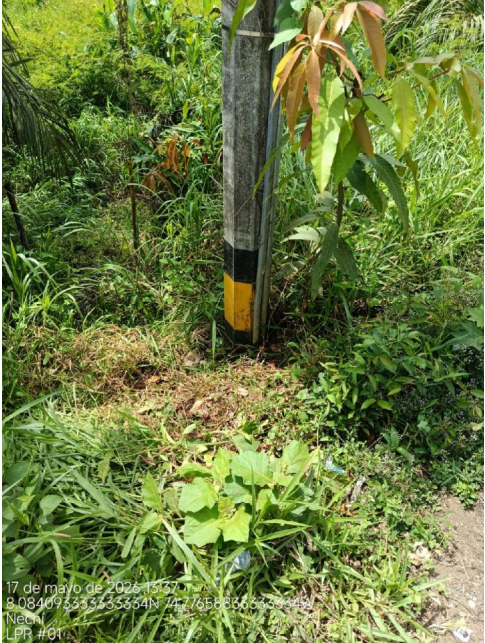
| Estado Tubería: | BUENO |

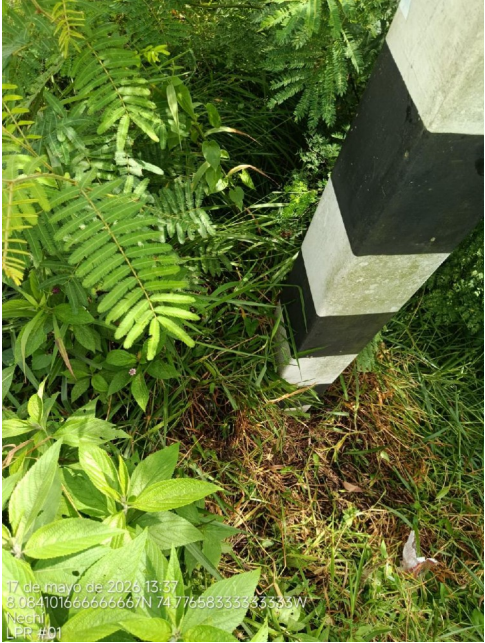
| Estado Caja 50x50: | BUENO |
| Observaciones Infraestructura Subterránea: | CAJA INSPECCION OBSTRUIDA CON TIERRA |

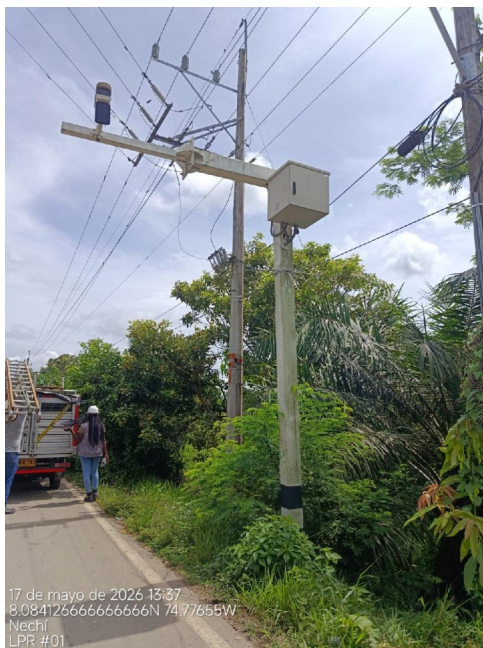
| Existe Corona Antiescalatoria: | BUENO |

| Observaciones Corona: | Corona Se Encuentra En Buen Estado |

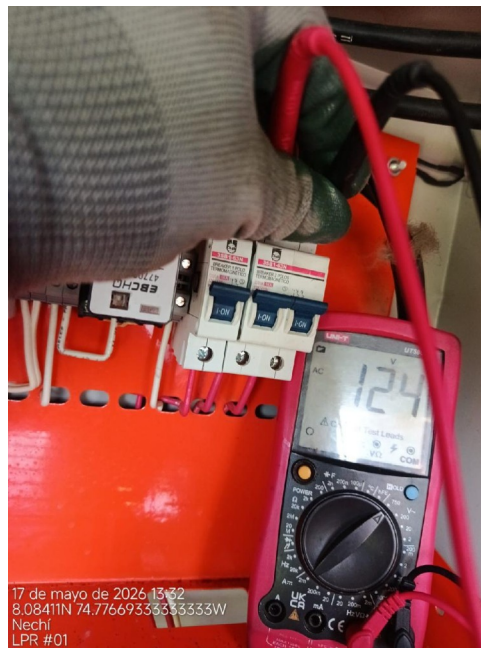
Foto Tablero Breaker

| Estado Tablero Breaker: | BUENO |

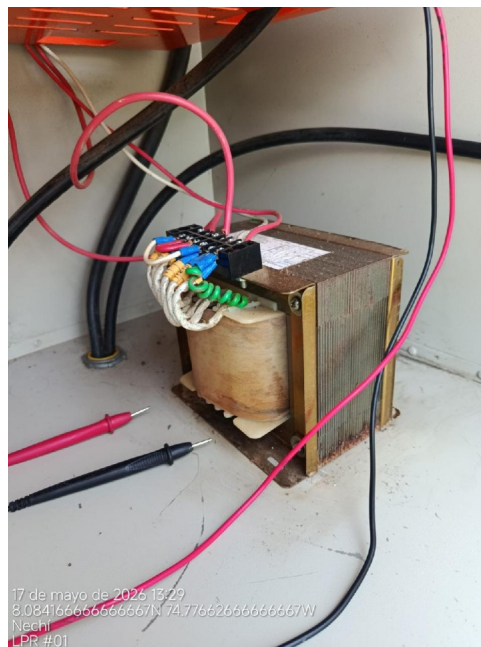
Foto Transformador Reductor

| Estado Transformador Reductor: | BUENO |

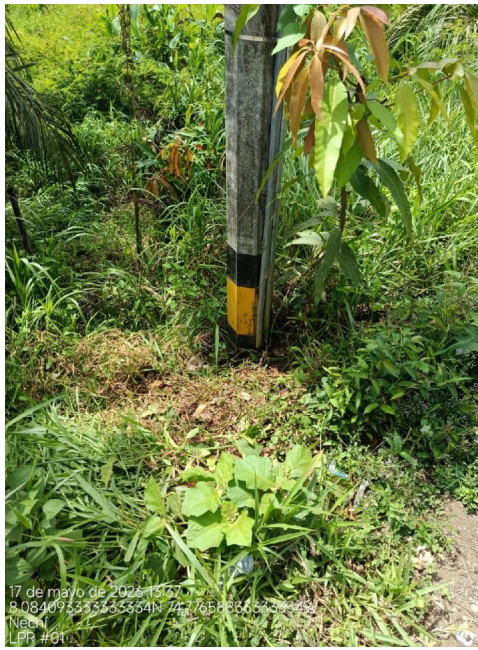
Foto Tubería

| Estado Tubería: | BUENO |

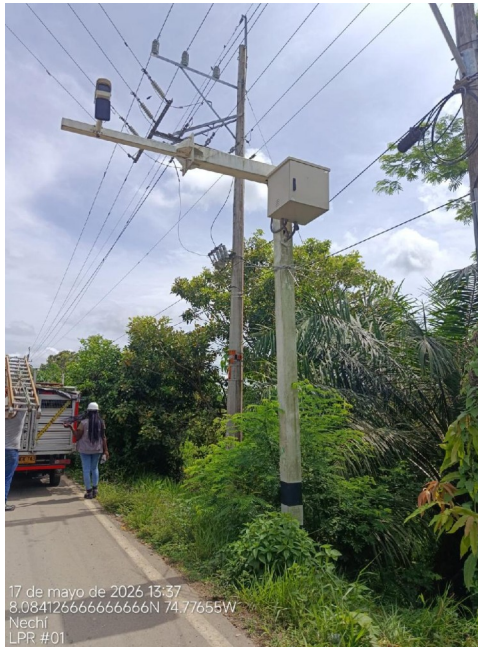
Foto Coraza

| Estado Coraza: | BUENO |

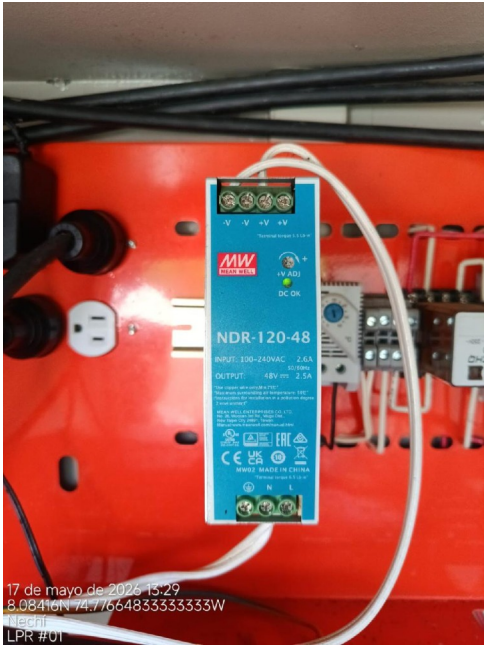
| Foto Toma 125 V | |

| Estado Toma 125 V: | BUENO |

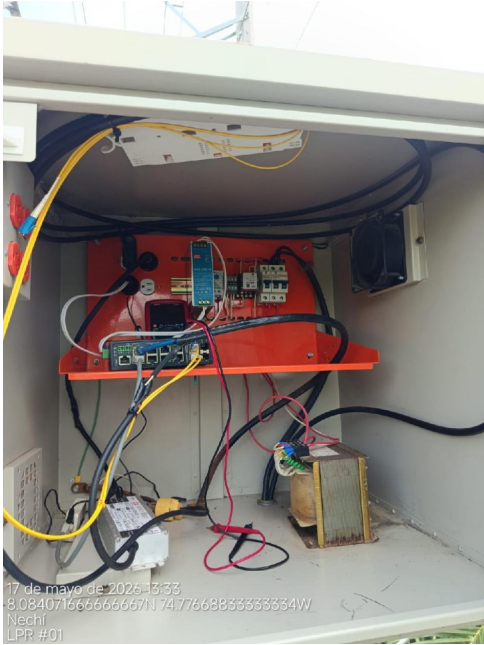
| Estado Patch Cord: | BUENO |

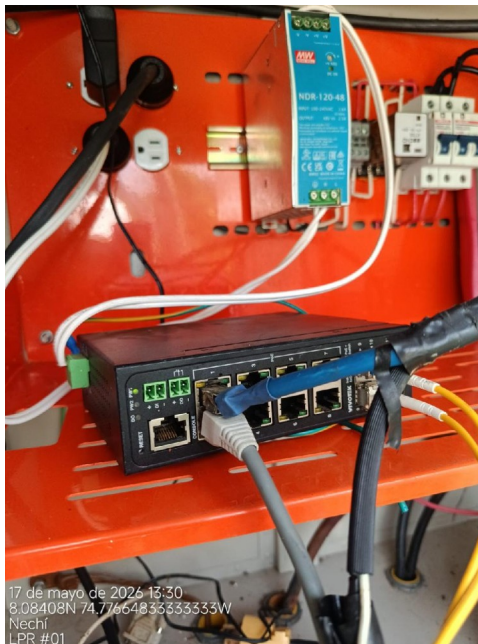
| Estado Switch: | BUENO |

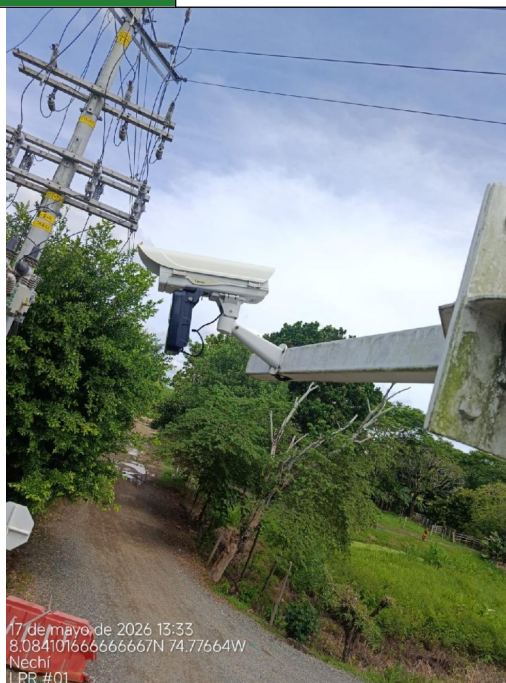
| Tipo de cámara | LPR |
| Estado de la cámara | BUENO |
