| Operador | UNION TEMPORAL ANTIOQUIA SEGURA |
| Contrato disponible | 173_2026 |

| Municipio | Nechí |
| Vereda / sector | CAÑO PESCADO |

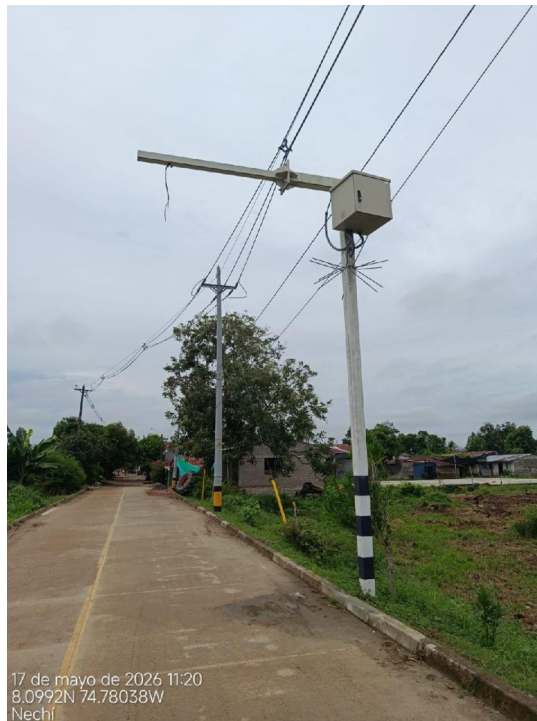
| Información Ubicación CCTV | 8° 5'56.99" -74°46'49.40" |

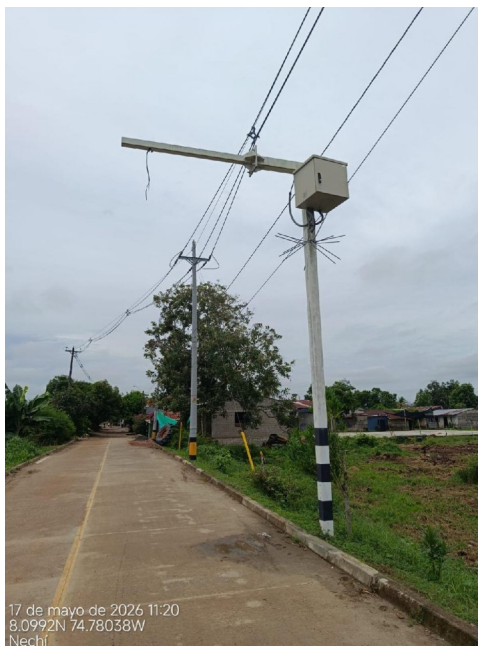
| ANCLAJE | |
|---|---|
| Tipo de anclaje: | POSTE |
| Tipo de poste | POSTE_META |
| Estado en el que se encuentra el anclaje: | BUENO |

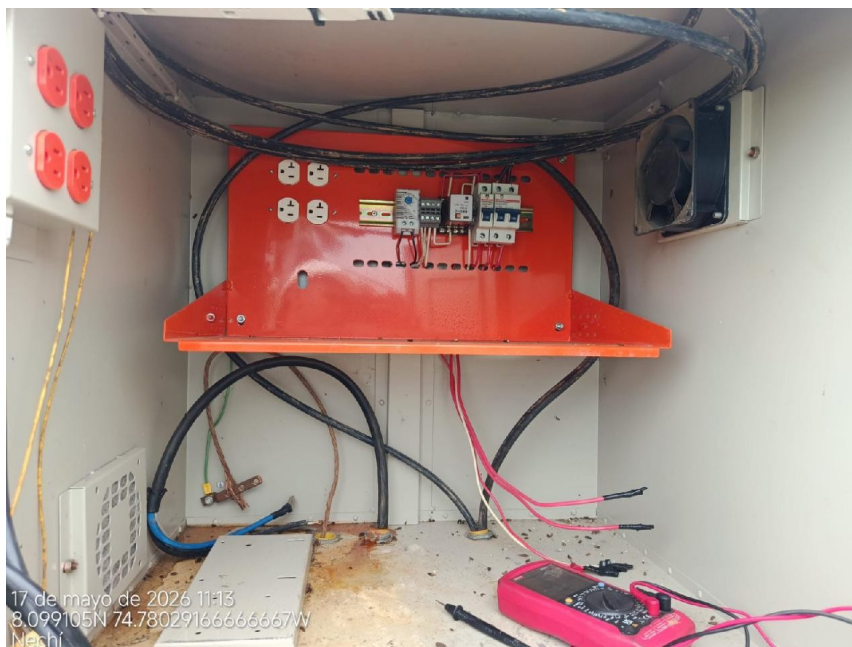
BUENO

Gabinete se encuentra en buen estado.

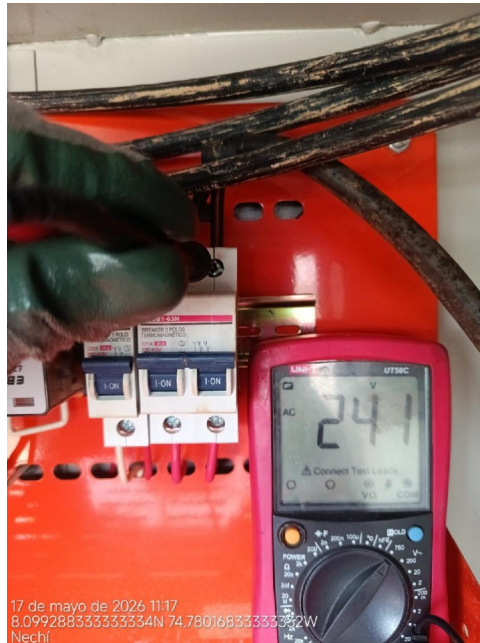
Foto Toma 125 V

| Estado Toma 125 V: | BUENO |
