**FICHA TÉCNICA DIAGNÓSTICO  
MANTENIMIENTO  
Proyecto Tasa de Seguridad**

| Municipio | Nechí |
| Vereda / sector | CAÑO PESCADO |

| El mantenimiento tiene relacion con cual componente: | CCTV |

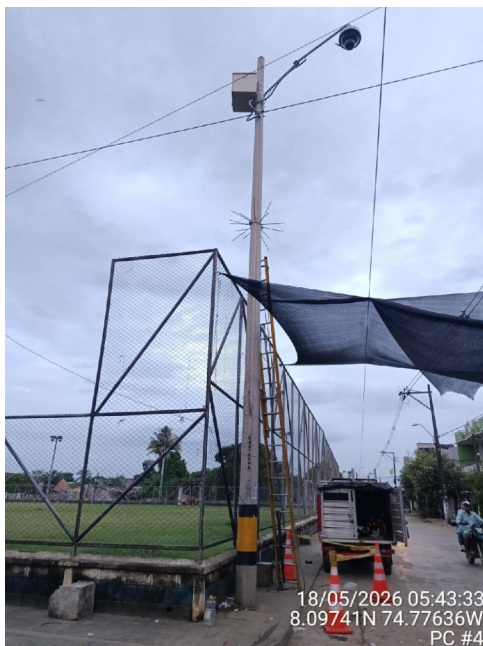
| Dirección de referencia del anclaje | PTZ ZONA ROSA |
| Estado en el que se encuentra el anclaje: | BUENO |

NO

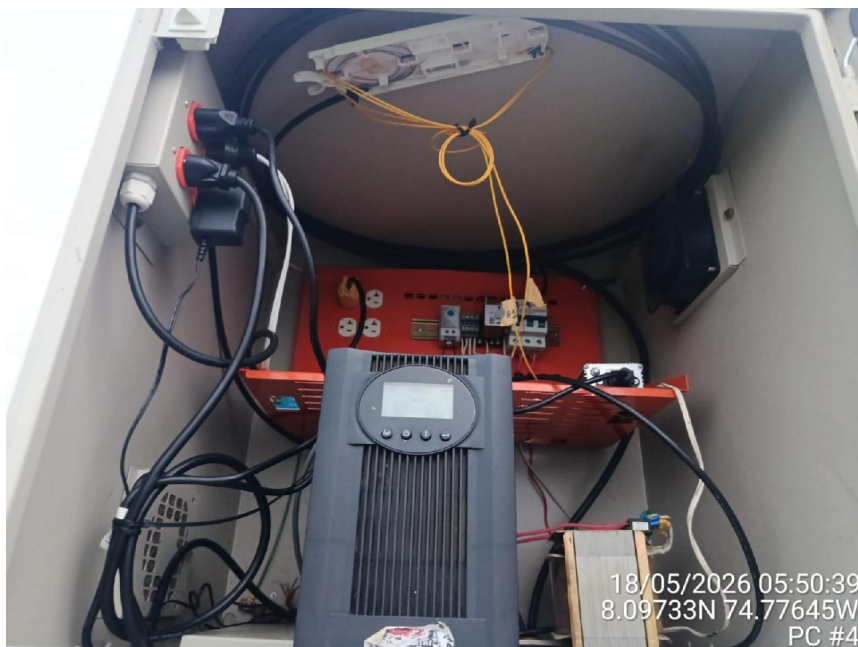
BUENO

Gabinete se encuentra en buen estado.

NO

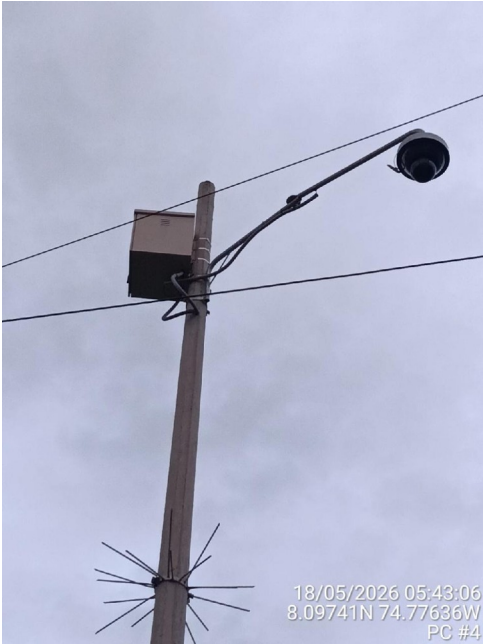
| Existe Corona Antiescalatoria: | BUENO |
| Observaciones Corona: | Corona Se Encuentra En Buen Estado |

| Requiere Corona Antiescalatoria: | NO |

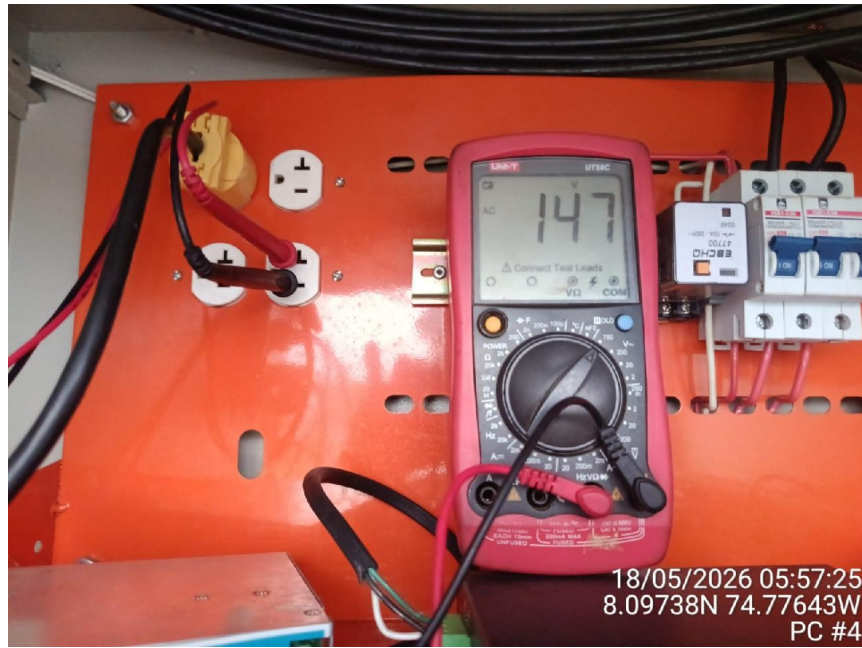
Foto Tablero Breaker

| Estado Tablero Breaker: | BUENO |

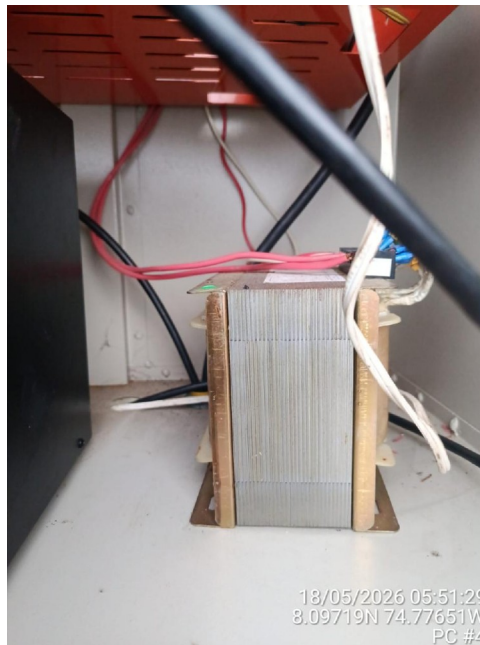
Foto Transformador Reductor

| Estado Transformador Reductor: | BUENO |

| Requiere Transformador Reductor: | NO |

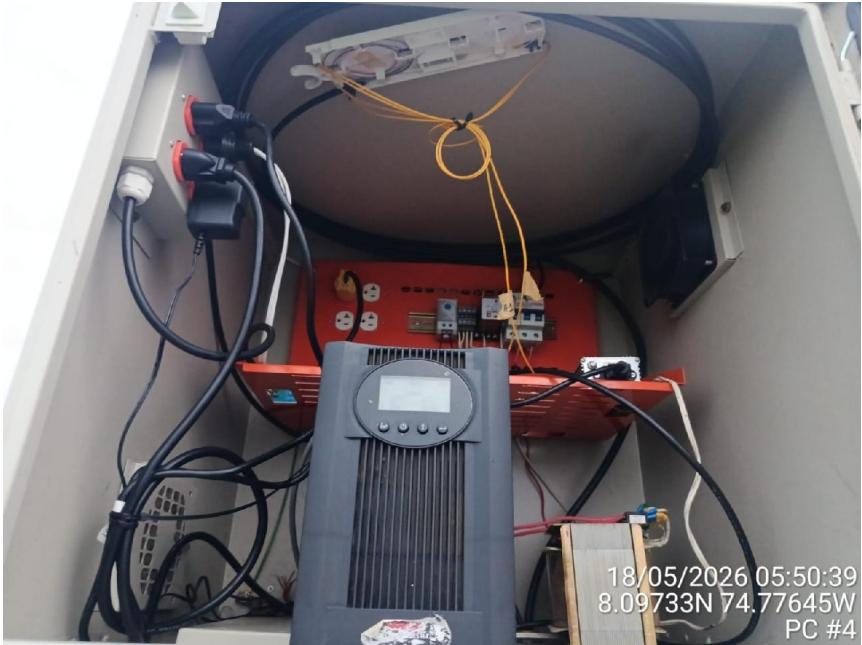
Foto UPS

| Estado UPS: | MALO |

| Observaciones UPS: | UPS en mal estado, se encuentra alarmada. |

| Requiere UPS: | SI |
| Tipo de UPS requerida: | UPS_1_5 |

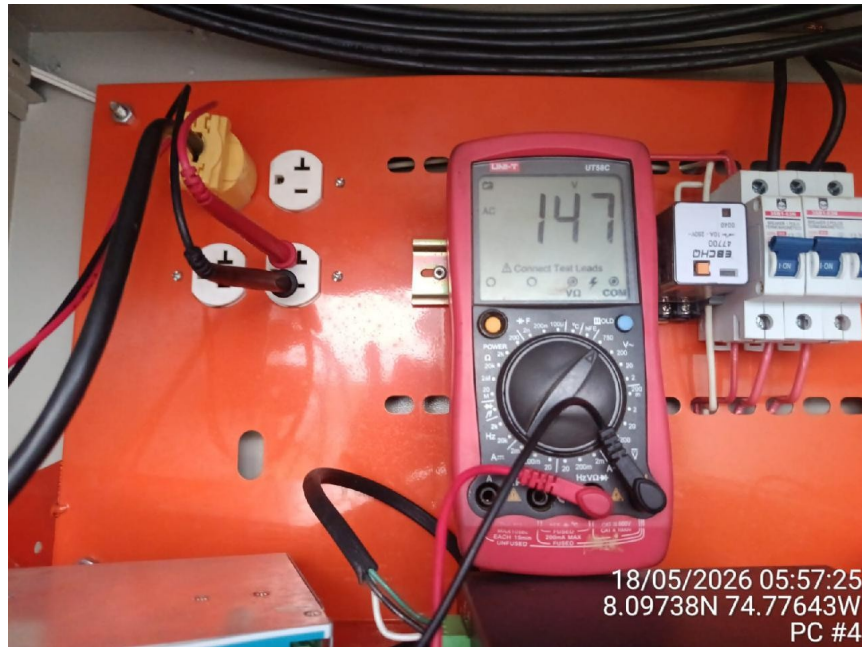
Foto Toma 125 V

| Estado Toma 125 V: | BUENO |

| Requiere Toma 125 V: | NO |

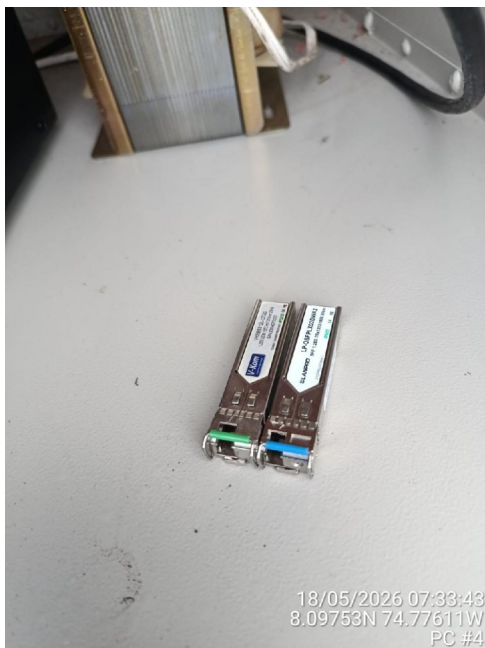
| Estado Módulo Óptico: | BUENO |

| Requiere Módulo Óptico: | NO |

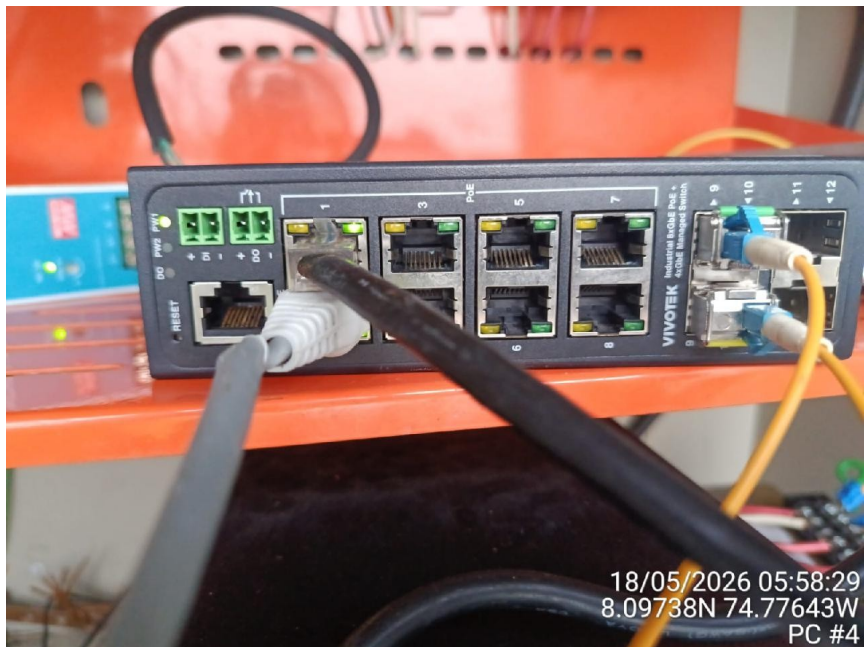
| Estado Switch: | BUENO |

| Requiere Switch: | NO |

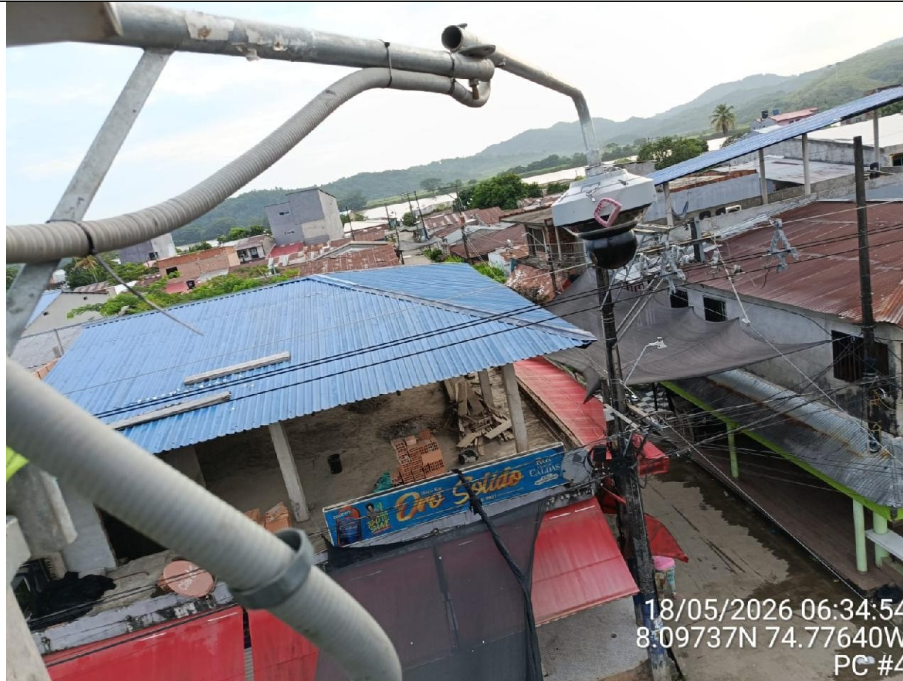
| Estado de la cámara | BUENO |

| ¿Requiere Cámara? | NO |

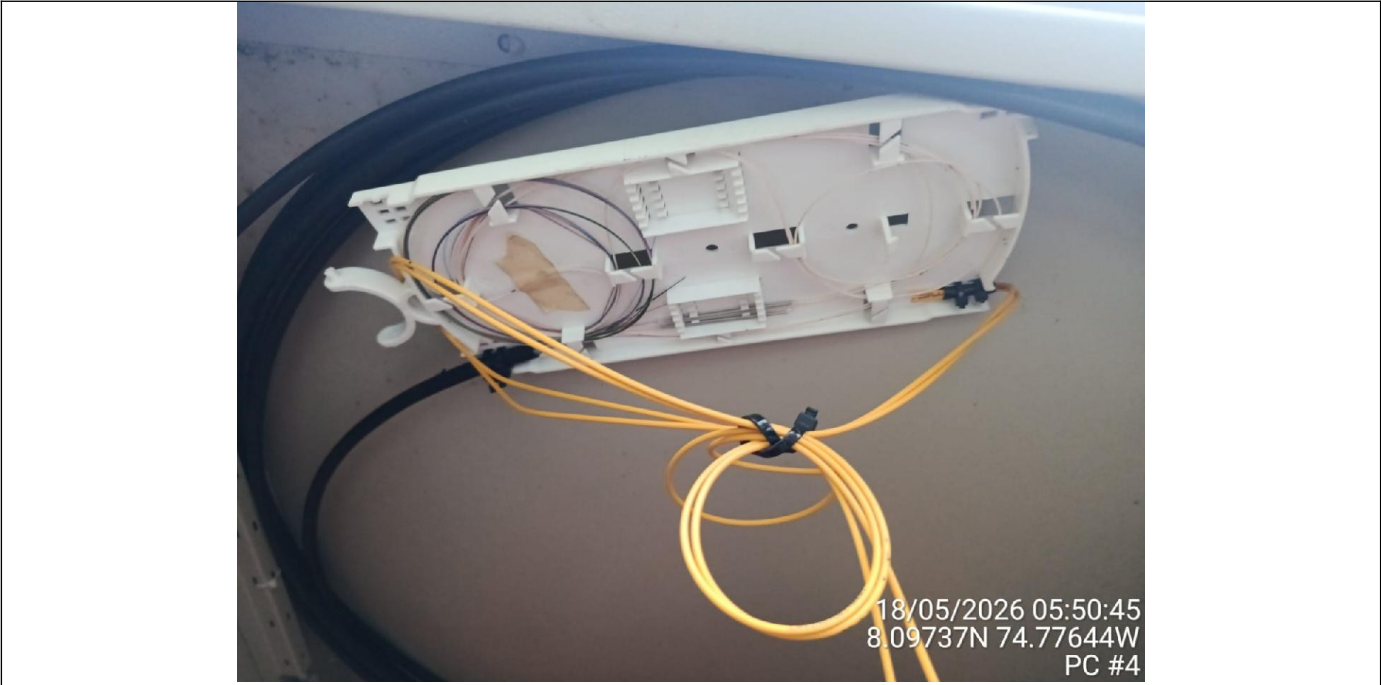
| 🔧 ACTIVIDAD EXTRA | |
|---|---|
| Justificación | Se requiere la instalación de una Caja de Distribución Óptica (OB), con el fin de brindar mayor seguridad, organización y protección a los pigtails que realizan la conexión hacia el switch. |

| 🔧 ACTIVIDAD EXTRA | |
|---|---|
| Descripción de la actividad | ADQUISICIÓN CAJA TERMINAL OB, CAPACIDAD MAX. SALIDA 8 SC/LC, IP 65, ENTRADA 2 x (8 - 16 mm), USO EN MUROS O GABINETES. INCLUYE TODO LOS ELEMENTOS NECESARIO PARA SU CORRECTA INSTALACIÓN |
