| Operador | UNION TEMPORAL ANTIOQUIA SEGURA |
| Contrato disponible | 173_2026 |

## 1. LOCALIZACIÓN DEL DIAGNÓSTICO

| El mantenimiento tiene relacion con cual componente: | CCTV |

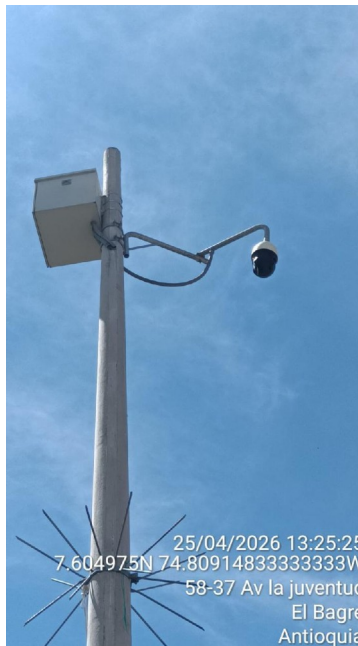
| ANCLAJE | |
|---|---|
| Tipo de anclaje: | POSTE |
| Tipo de poste | POSTE_CONCRE |
| Altura del poste (m) | 14MTS |
| Estado en el que se encuentra el anclaje: | BUENO |

Requiere Cambio de anclaje:

NO

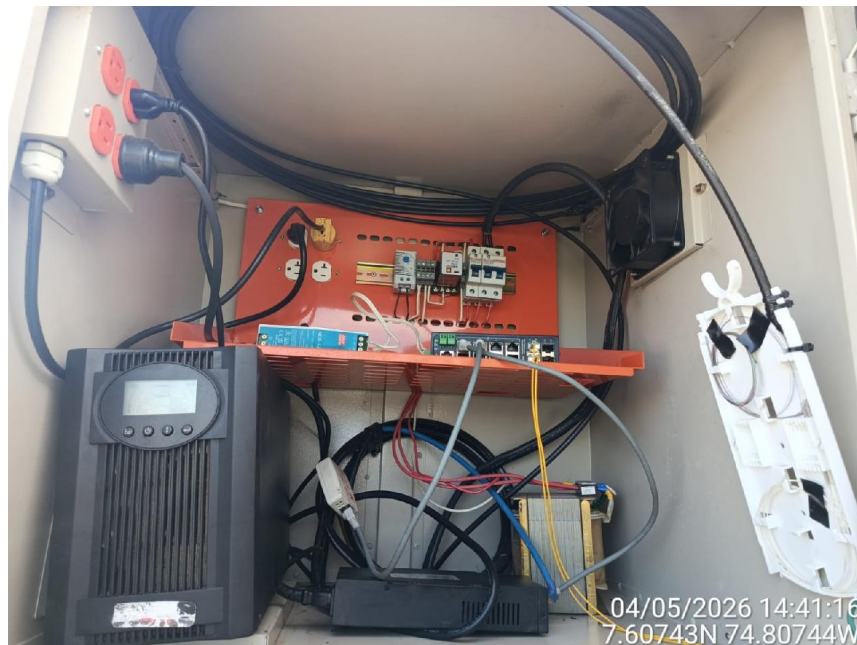
GABINETE METÁLICO

SI

BUENO

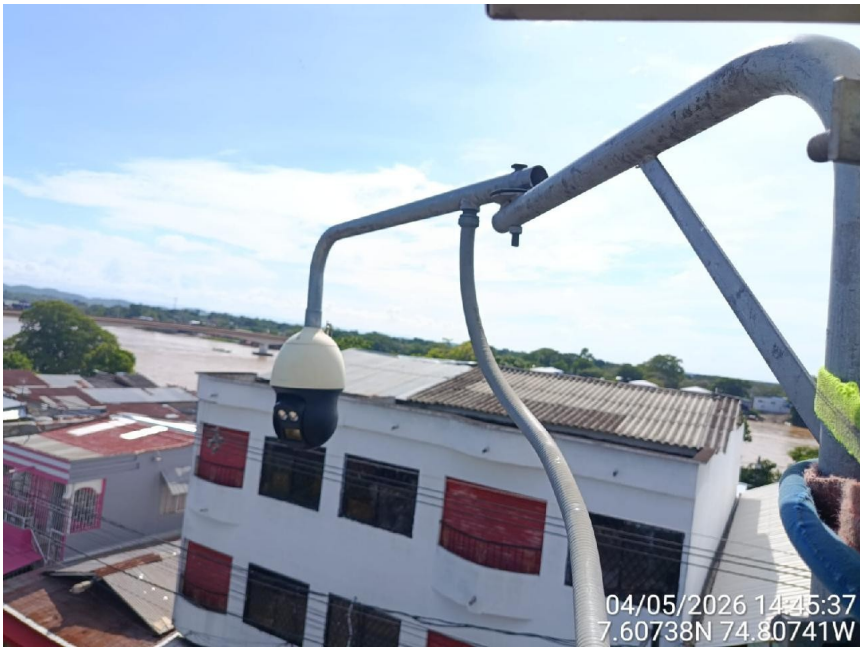
| <b>🔧 BRAZO DE SOPORTE</b> | |

| Estado Brazo de Soporte: | BUENO |

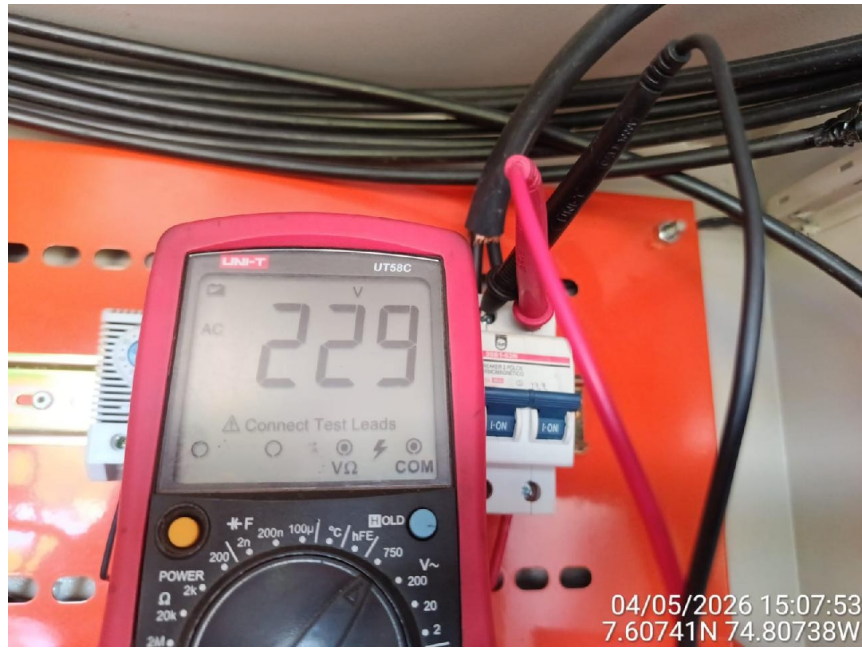
Foto Tablero Breaker

| Estado Tablero Breaker: | BUENO |

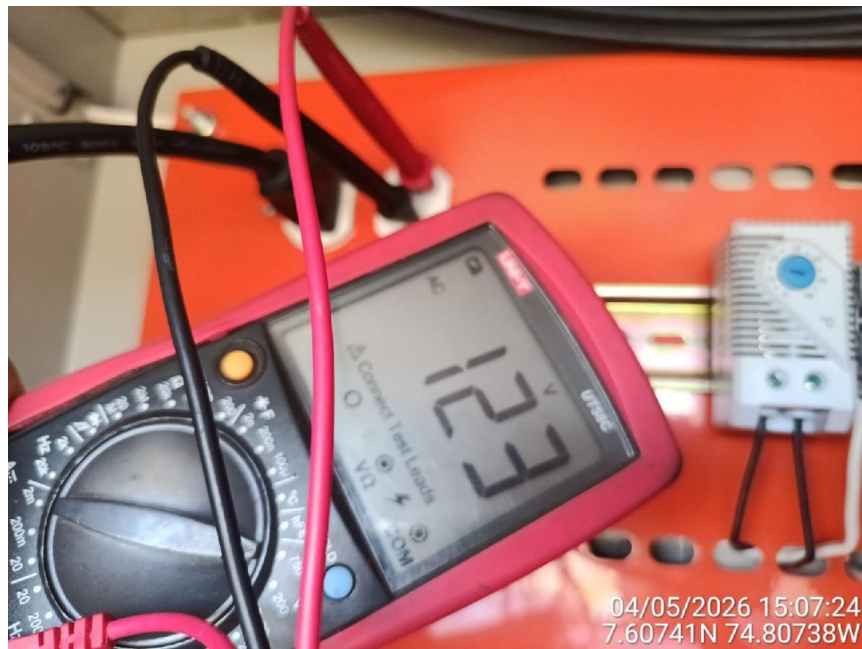
Foto Breaker

BUENO

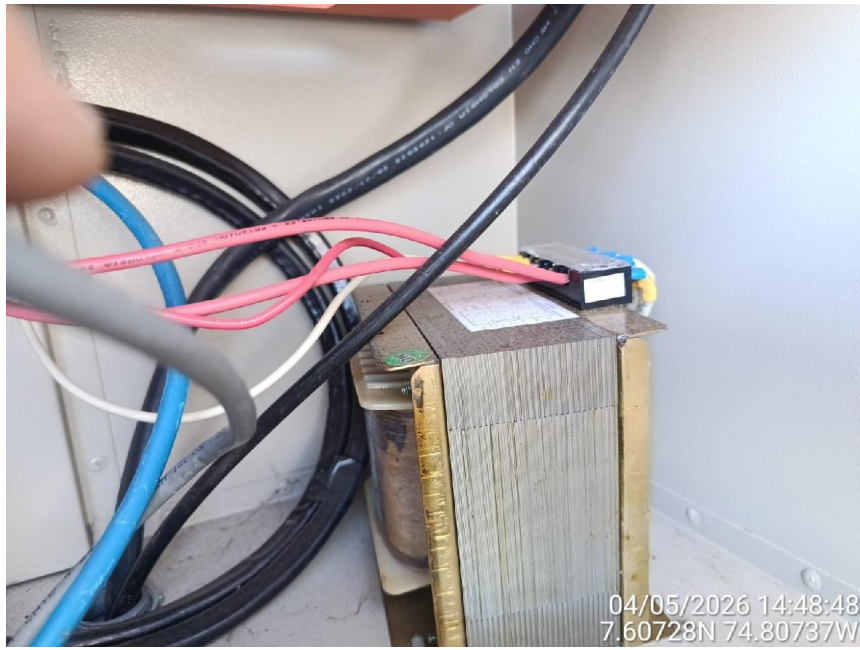
Foto Transformador Reductor

BUENO

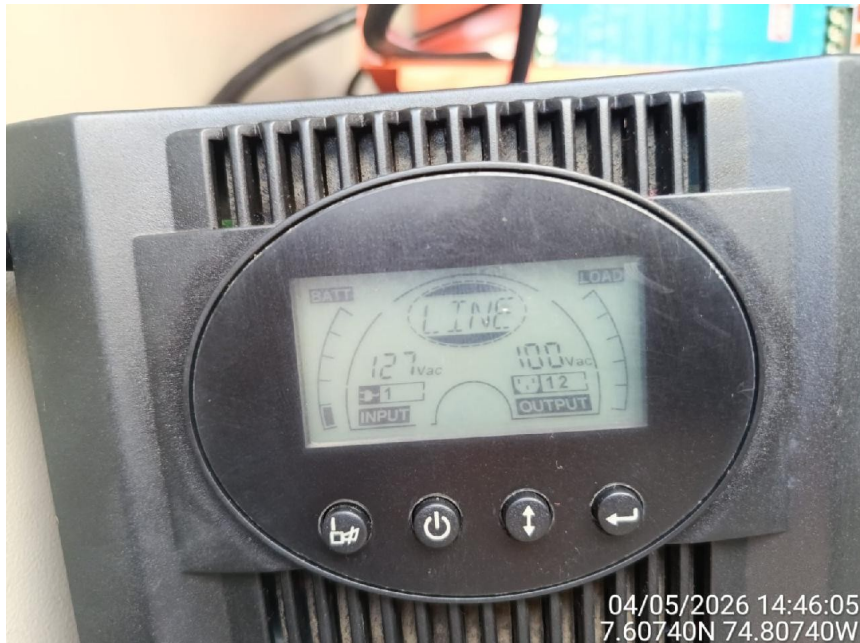
Foto UPS

| Estado UPS: | MALO |

| Observaciones UPS: | UPS en mal estado, se encuentra alarmada. |

| Requiere UPS: | SI |
| Tipo de UPS requerida: | UPS_1_5 |

| Ingrese observaciones generales y detalles identificados en el proceso de diagnostico | Se requiere realizar mantenimiento correctivo en el punto de cámara, que incluye la instalación de la protección IP, el reemplazo de la UPS defectuosa, la instalación de la caja OB y la limpieza general de todos los componentes asociados al sistema, con el fin de garantizar su correcto funcionamiento y continuidad operativa. |

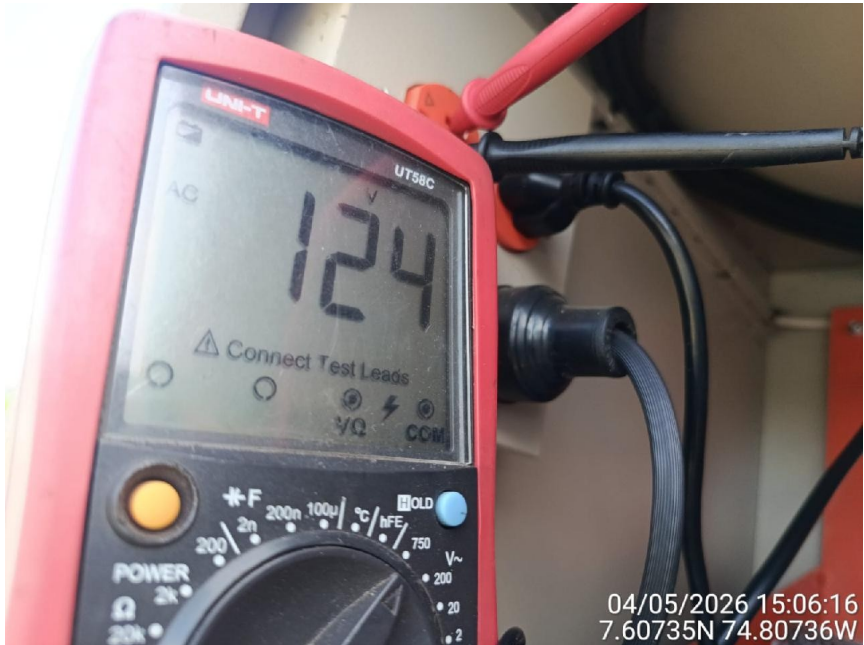
Foto Toma 125 V

| Estado Toma 125 V: | BUENO |

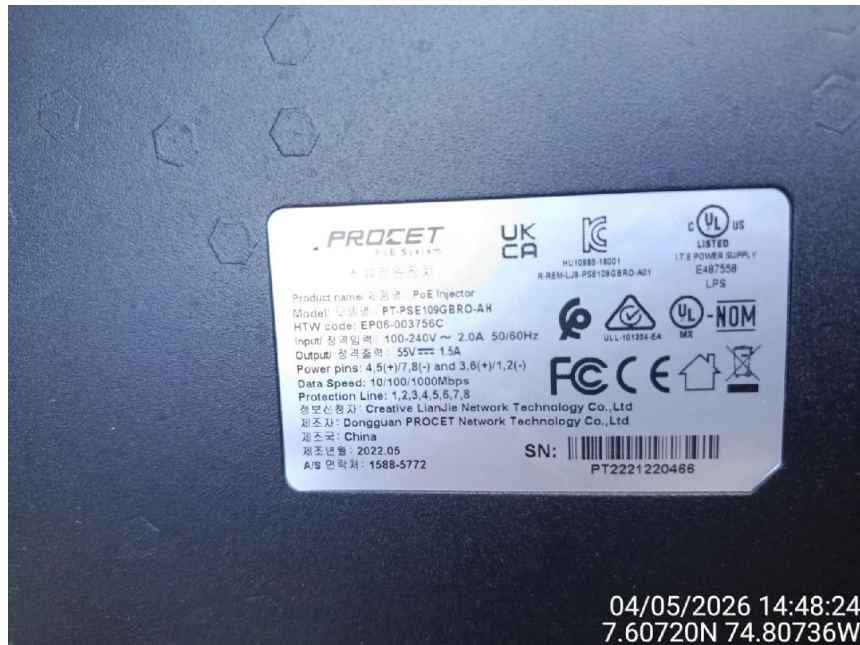
## 🔌 INYECTOR POE

| Estado Inyector PoE: | BUENO |

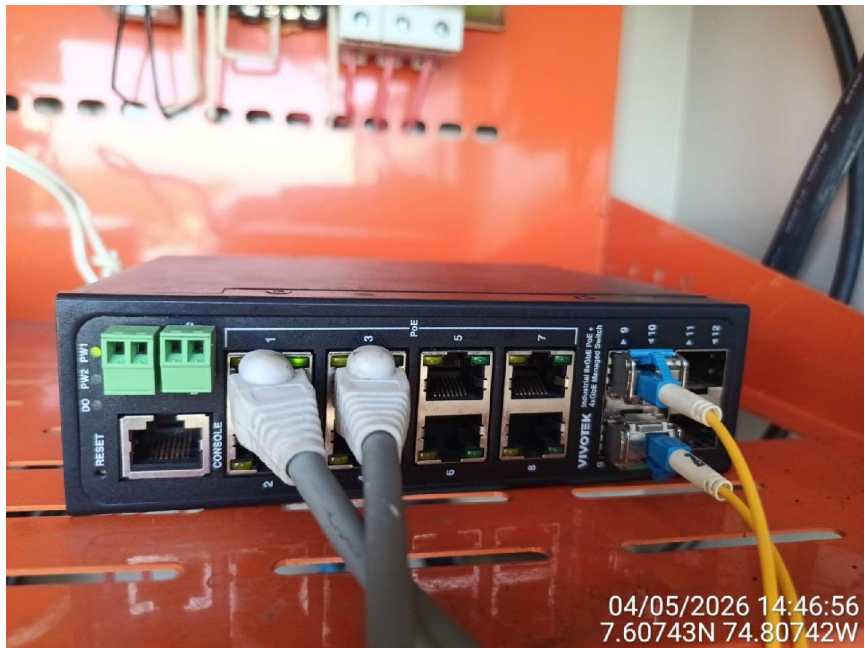
## 🔌 SWITCH

| Estado Switch: | BUENO |

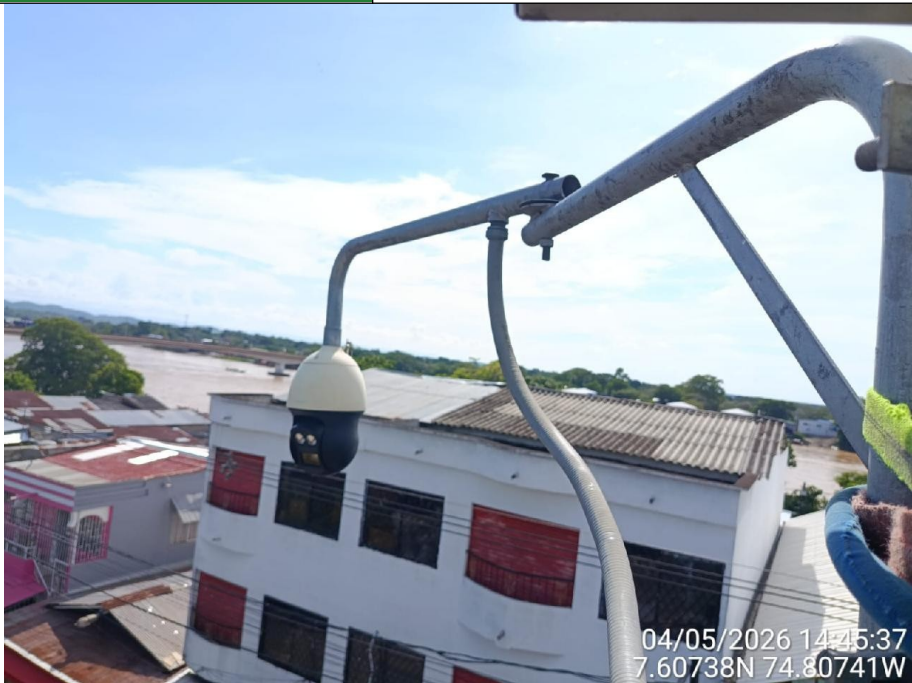
| Tipo de cámara | PTZ |
| Estado de la cámara | BUENO |

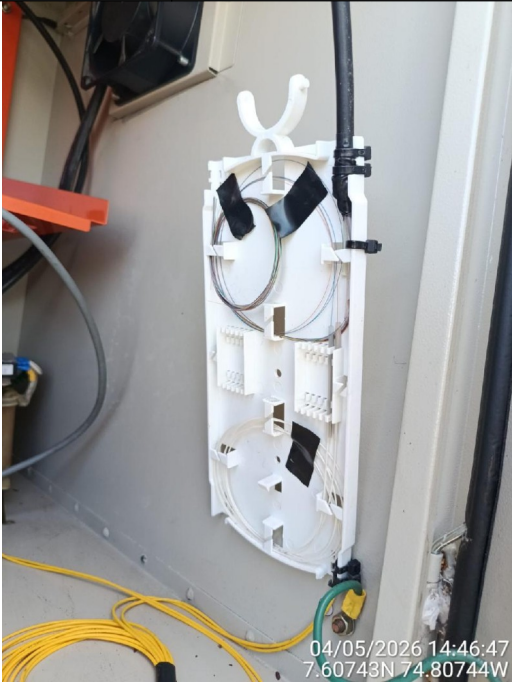
| ✂ ACTIVIDAD EXTRA | |
|---|---|
| ACTIVIDAD EXTRA 1 | |

| ✂ ACTIVIDAD EXTRA | |
|---|---|
| Justificación | Se requiere la instalación de una Caja de Distribución Óptica (OB), con el fin de brindar mayor seguridad, organización y protección a los pigtails que realizan la conexión hacia el switch. |

| ✂ ACTIVIDAD EXTRA | |
|---|---|
| Descripción de la actividad | ADQUISICION CAJA TERMINAL OB, CAPACIDAD MAX. SALIDA 8 SC/LC, IP 65, ENTRADA 2 x (8 - 16 mm), USO EN MUROS O GABINETES. INCLUYE TODO LOS ELEMENTOS NECESARIO PARA SU CORRECTA INSTALACIÓN |
