| Operador | UNION TEMPORAL ANTIOQUIA SEGURA |
| Contrato disponible | 173_2026 |

## 1. LOCALIZACIÓN DEL DIAGNÓSTICO

| El mantenimiento tiene relación con cual componente: | CCTV |

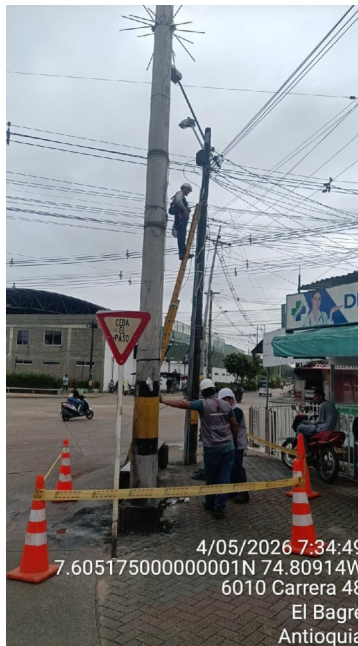
| ANCLAJE | |
|---|---|
| Tipo de anclaje: | POSTE |
| Tipo de poste | POSTE_CONCRE |
| Estado en el que se encuentra el anclaje: | BUENO |

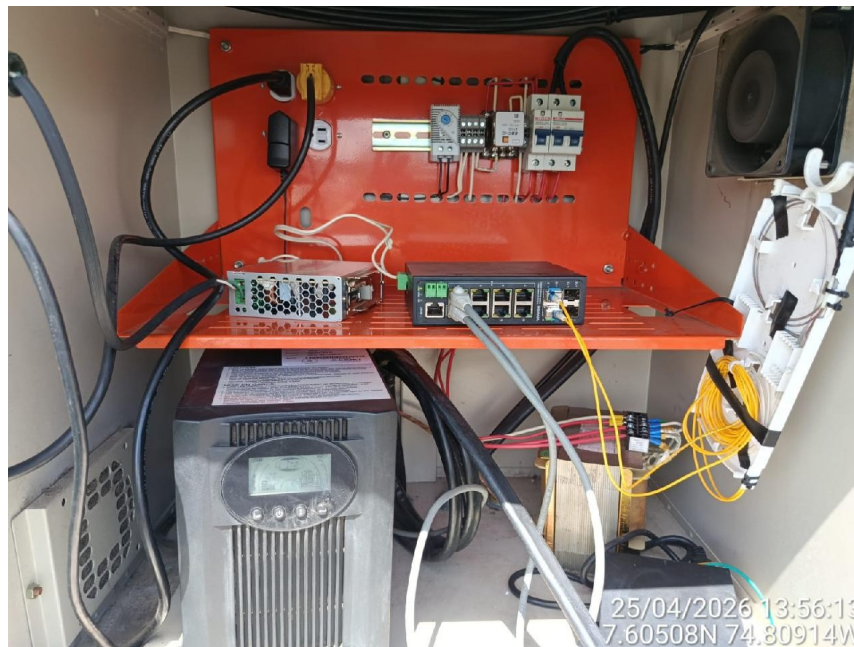
GABINETE METÁLICO

BUENO

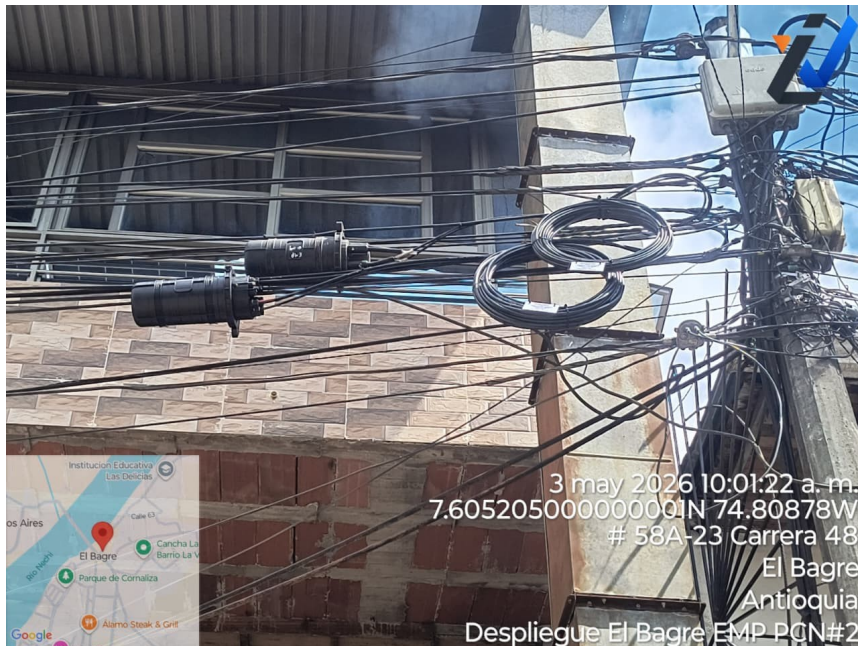
CAJA DISTRIBUCIÓN VERTICAL FO

BUENO

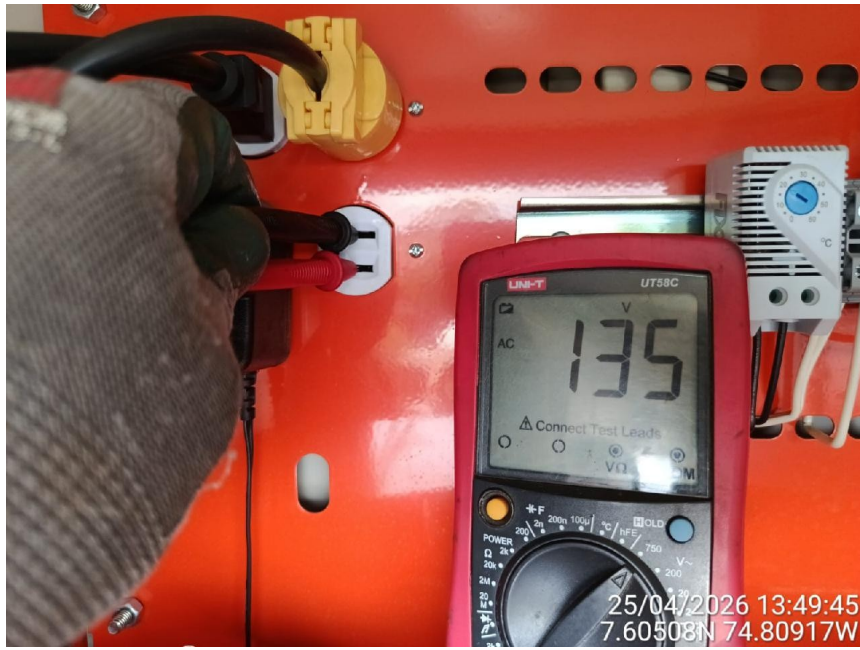
Foto Tablero Breaker

| Estado Tablero Breaker: | BUENO |

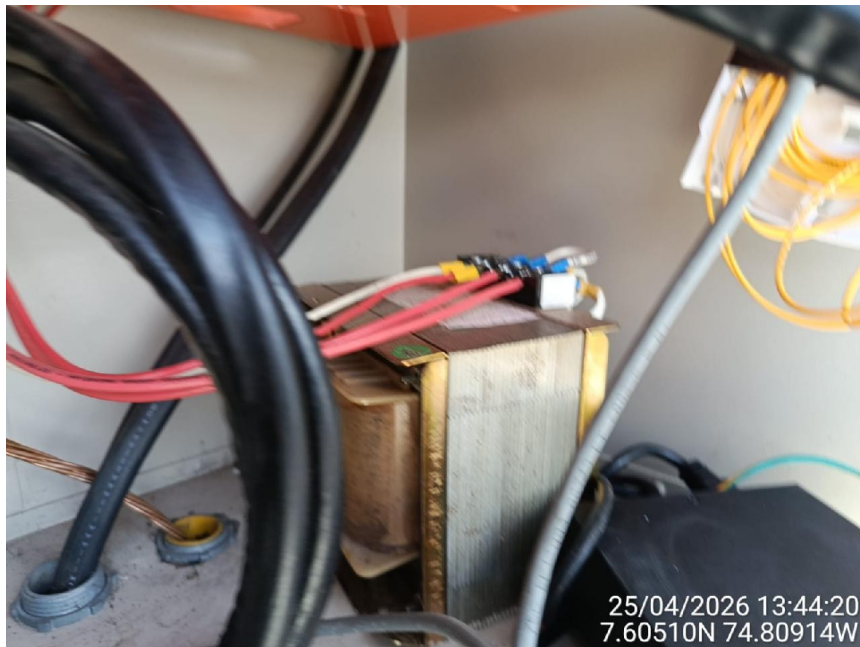
Foto Transformador Reductor

| Estado Transformador Reductor: | BUENO |

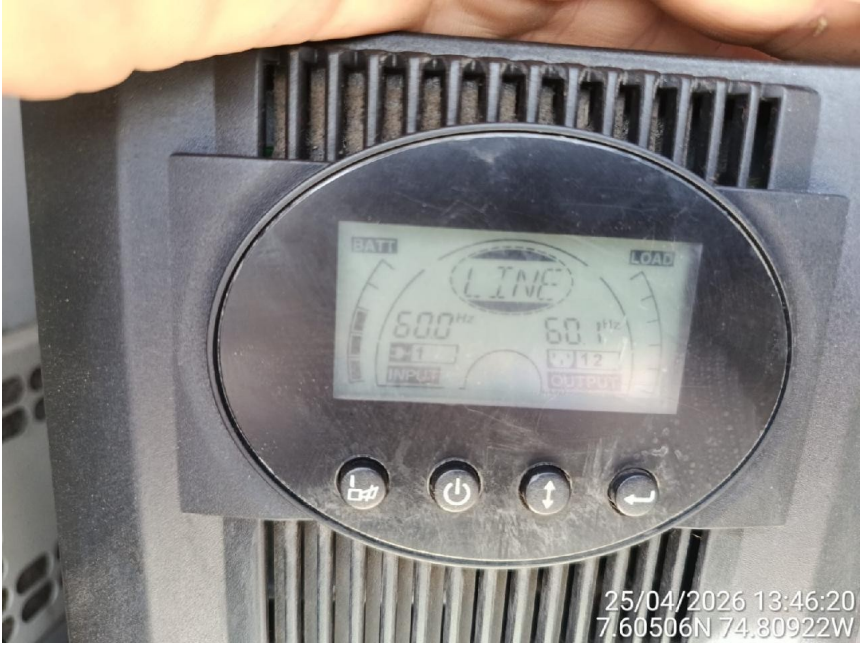
| Foto UPS | |

| Estado UPS: | MALO |
| Observaciones UPS: | UPS en mal estado, se encuentra alarmada. |

| Requiere UPS: | SI |
| Tipo de UPS requerida: | UPS_1_5 |

| Ingrese observaciones generales y detalles identificados en el proceso de diagnostico | Se requiere realizar mantenimiento correctivo en el punto de cámara, que incluye la instalación de la protección IP, el reemplazo de la UPS defectuosa, la instalación de la caja OB y la limpieza general de todos los componentes asociados al sistema, con el fin de garantizar su correcto funcionamiento y continuidad operativa. |

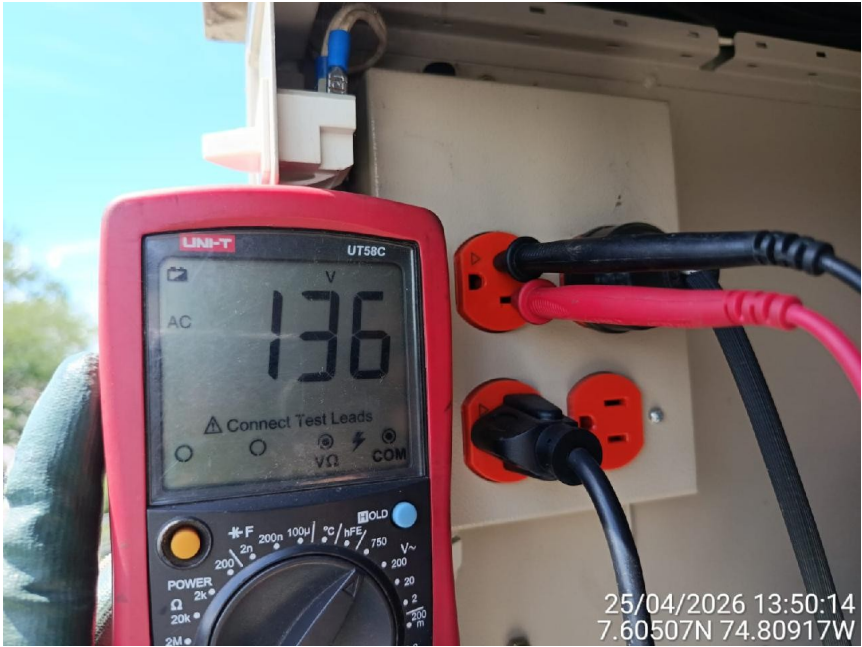
Foto Toma 125 V

| Estado Toma 125 V: | BUENO |

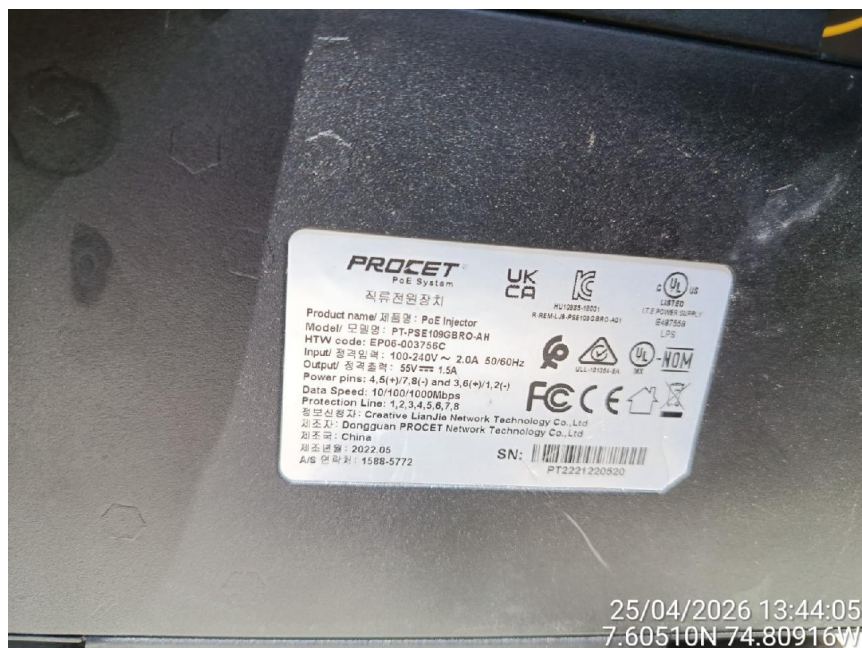
| Estado Inyector PoE: | BUENO |

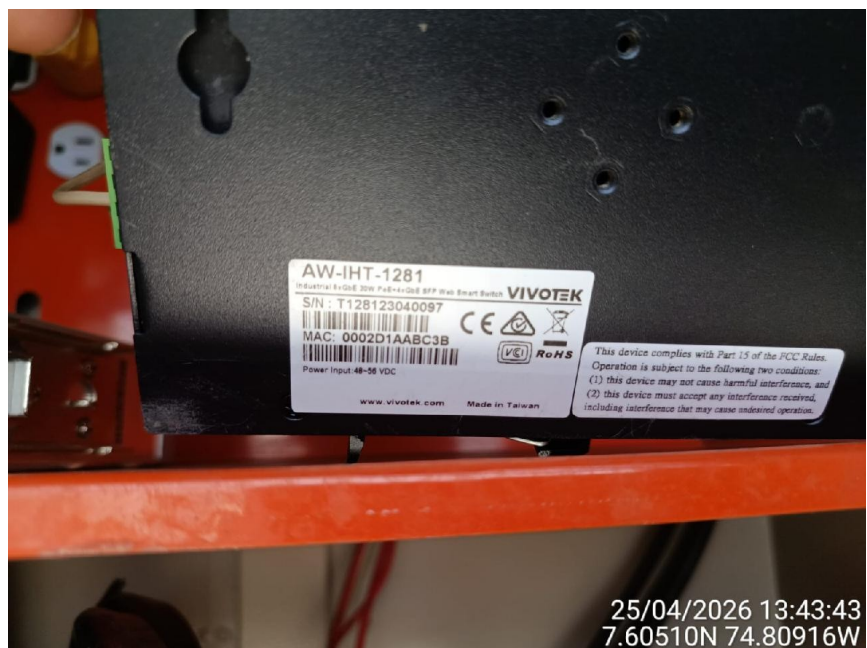
| Estado Switch: | BUENO |

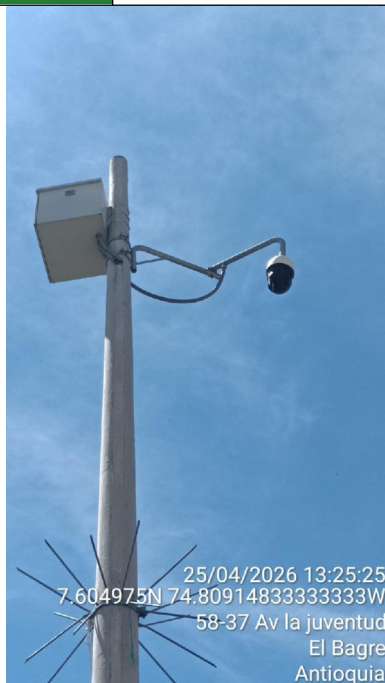
| | CÁMARA EXISTENTE 1 |

| Tipo de cámara | PTZ |
| Estado de la cámara | BUENO |

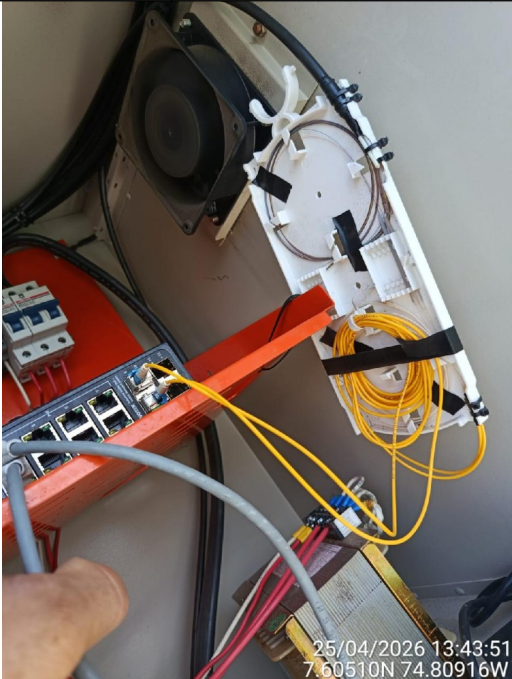
| ACTIVIDAD EXTRA | |
|---|---|
| ACTIVIDAD EXTRA 1 | |

| ACTIVIDAD EXTRA | |
|---|---|
| Justificación | Se requiere la instalación de una Caja de Distribución Óptica (OB), con el fin de brindar mayor seguridad, organización y protección a los pigtails que realizan la conexión hacia el switch. |

| ACTIVIDAD EXTRA | |
|---|---|
| Descripción de la actividad | ADQUISICION CAJA TERMINAL OB, CAPACIDAD MAX. SALIDA 8 SC/LC, IP 65, ENTRADA 2 x (8 - 16 mm), USO EN MUROS O GABINETES. INCLUYE TODO LOS ELEMENTOS NECESARIO PARA SU CORRECTA INSTALACIÓN |
