| Operador | ELEPHAS SAS |
| Contrato disponible | 166_2026 |

## 1. LOCALIZACIÓN DEL DIAGNÓSTICO

| El mantenimiento tiene relación con cuál componente: | CCM |

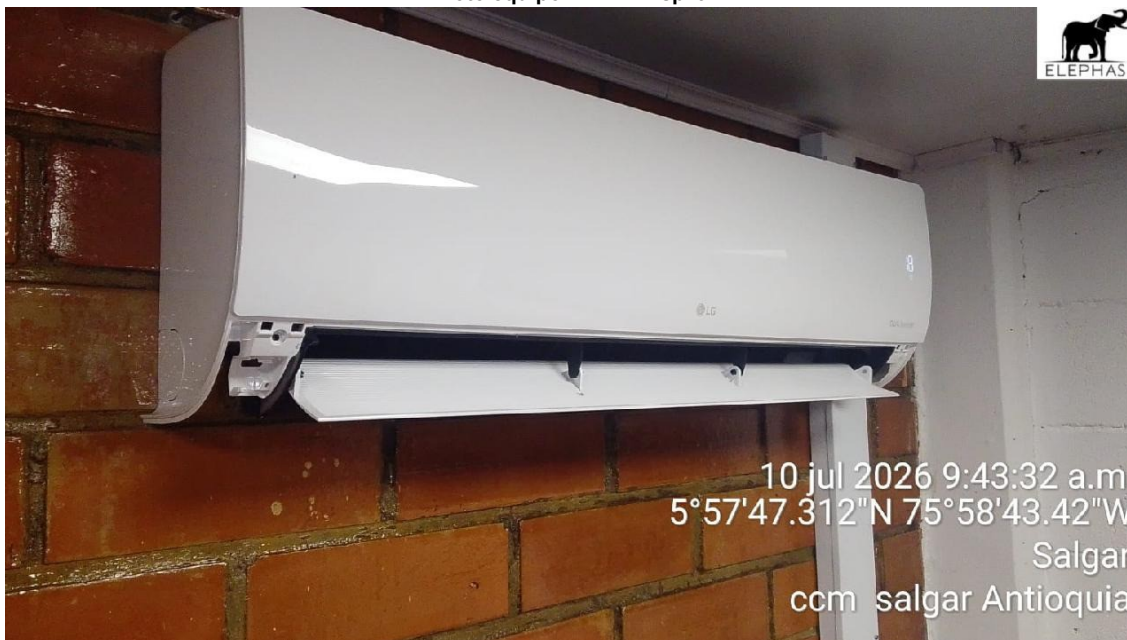
Foto equipo A/C mini split

| Estado equipo A/C mini split: | REGULAR |

| Observaciones equipo A/C mini split: | El aire presenta fugas requiere mantenimiento correctivo |

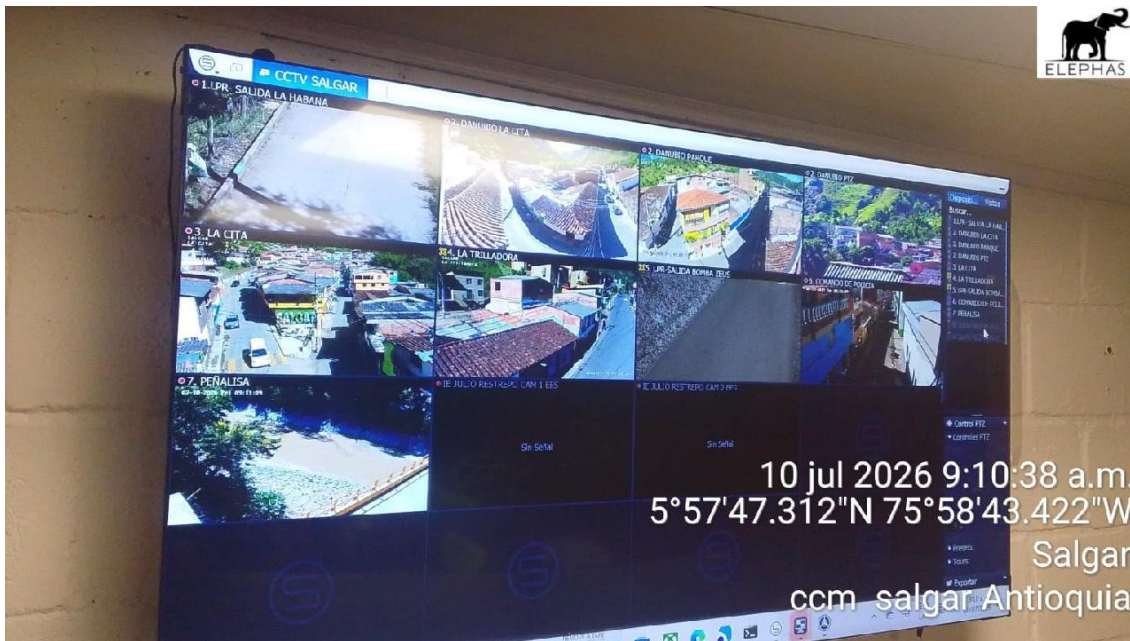
Foto monitor

| Estado monitor: | BUENO |
