| | <b>FICHA TÉCNICA DIAGNÓSTICO<br/>MANTENIMIENTO</b><br><b>Proyecto Tasa de Seguridad</b> | <br>GOBERNACIÓN DE ANTIOQUIA<br>República de Colombia |

| Municipio | Giraldo |
| Fecha diagnóstico | 04/08/2026 |

| El mantenimiento tiene relación con cuál componente: | CCM |

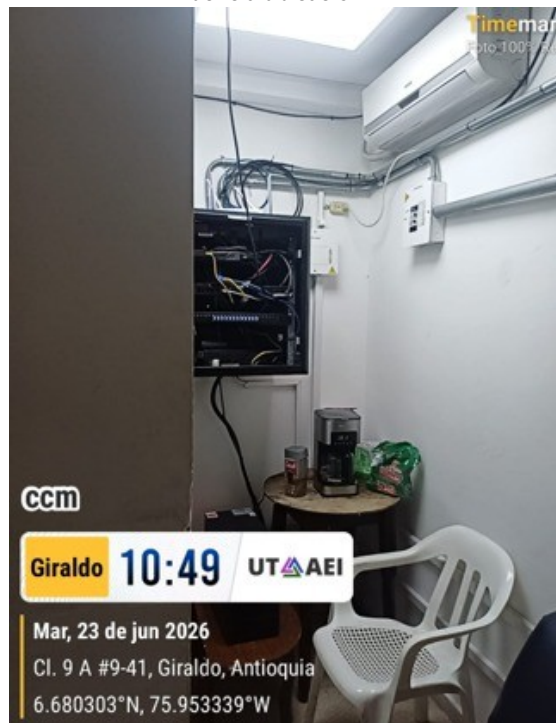
### Evidencia ubicación CCM

| Información ubicación CCM: | 6.680303 -75.953339 estación de policía |

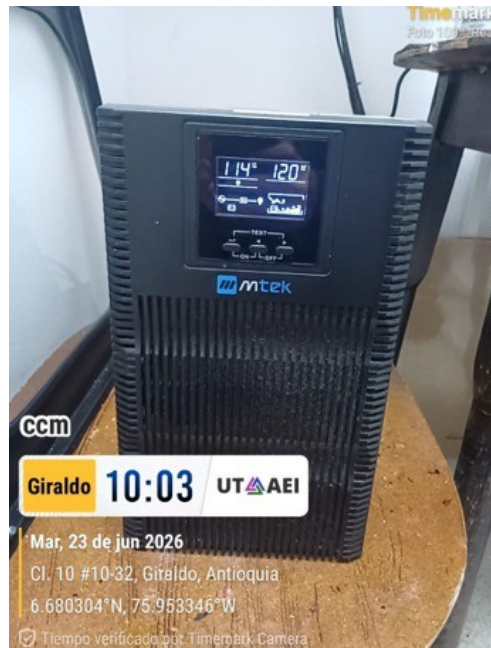
Foto UPS

| Estado UPS: | BUENO |

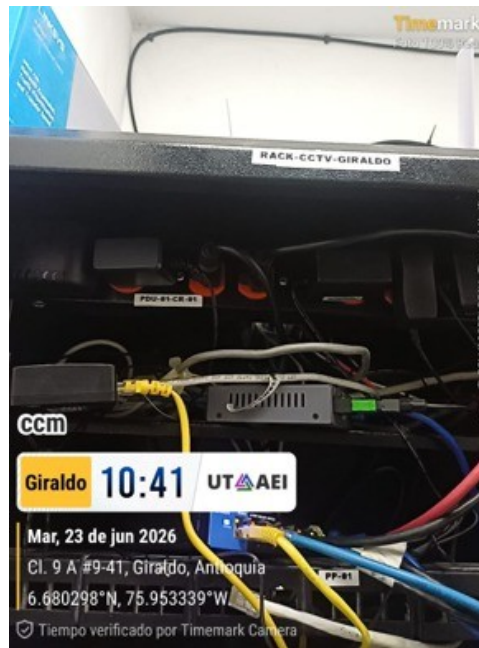
Foto PDU multitoma

| Estado PDU multitoma: | BUENO |

| Observaciones PDU multitoma: | Se recomienda la instalación de una unidad de distribución de energía (PDU) adicional en el rack, debido a que la PDU existente se encuentra ocupada al 100 % de su capacidad. |

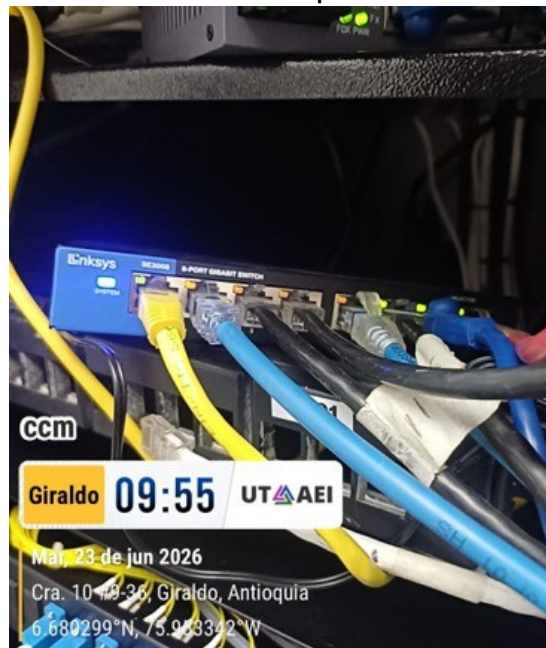
Foto fibra óptica

| Estado fibra óptica: | BUENO |

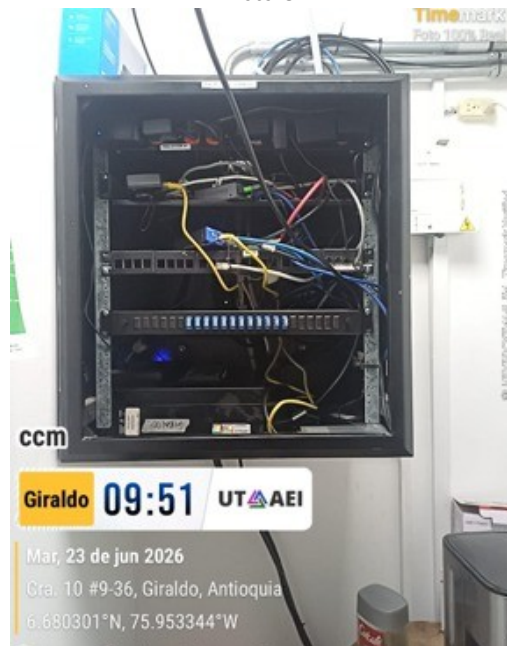
Foto ODF

| Estado ODF: | BUENO |

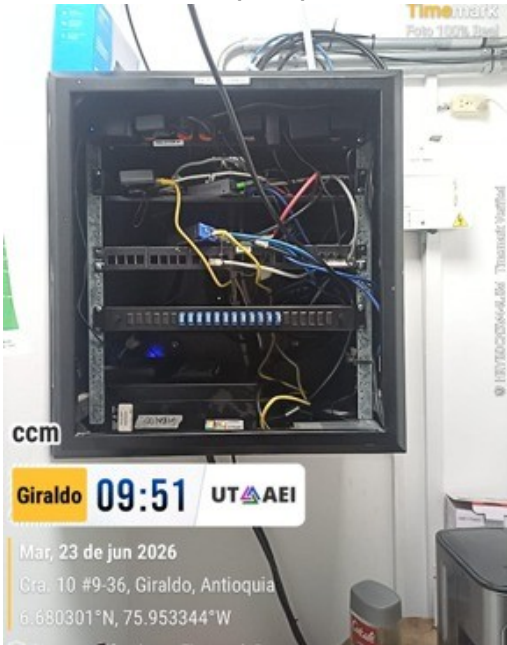
| <p>Foto patch panel</p> | | |

| Estado patch panel: | | BUENO |

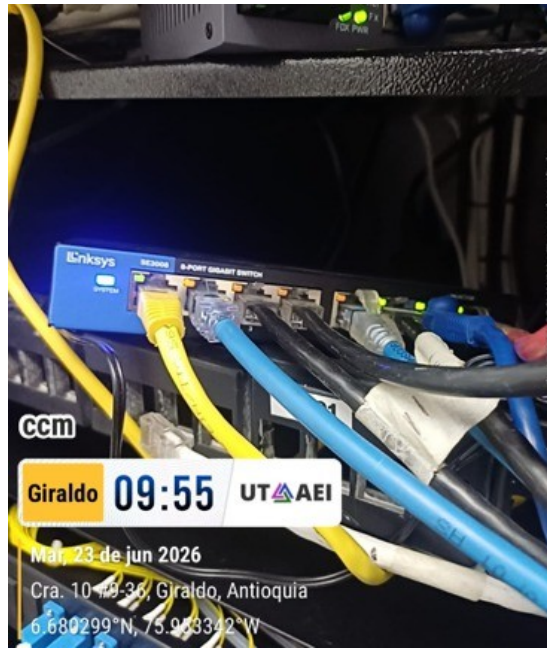
Foto switch

| Estado switch: | BUENO | |

| Observaciones switch: | SWITCH CON UN 100% DE CAPACIDAD |

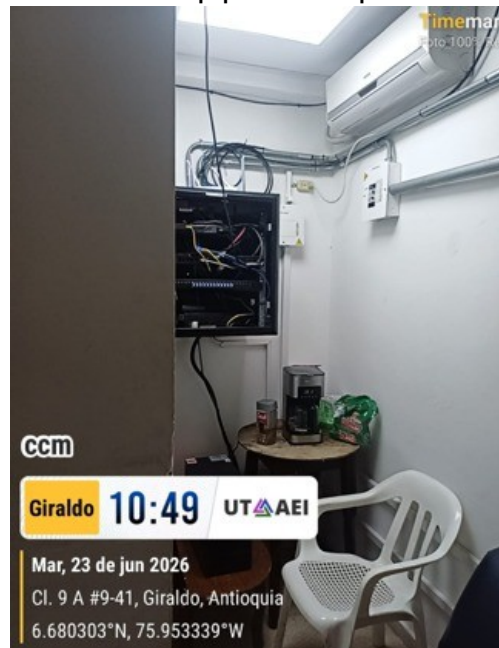
Foto equipo A/C mini split

| Estado equipo A/C mini split: | MALO |

| Observaciones equipo A/C mini split: | Durante la inspección nos indican que, al ser energizado, el equipo presenta un sobrecalentamiento anormal, motivo por el cual el personal ha optado por no utilizarlo para evitar posibles incidentes y riesgos asociados a una falla eléctrica o mecánica. |

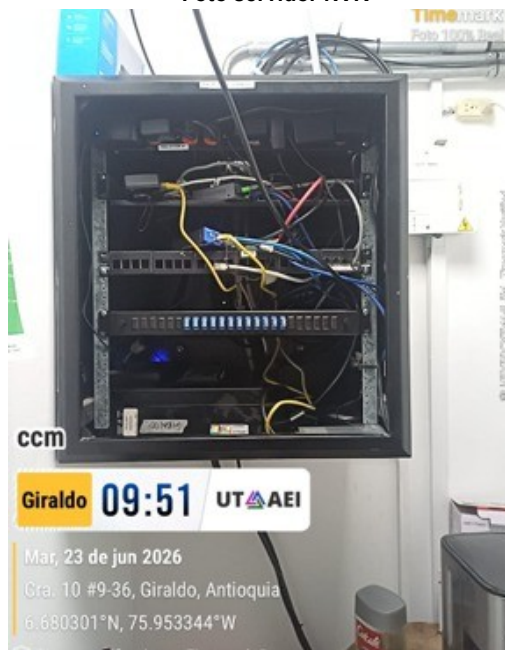
Foto servidor NVR

| Estado servidor NVR: | BUENO |

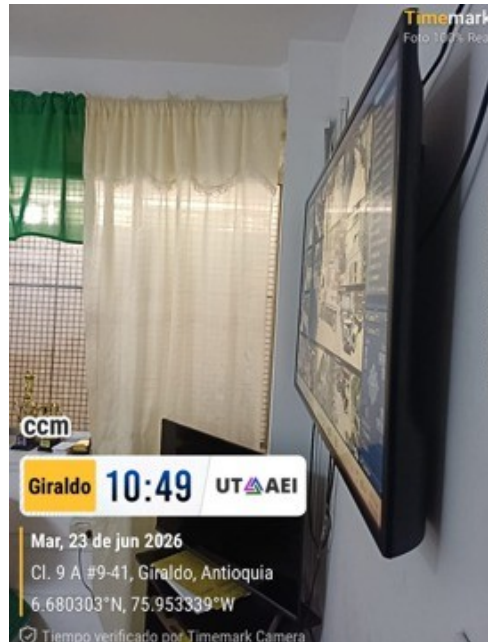
Foto monitor

Existe monitor: SI  
 Cantidad monitor existente (un): 2  
 Estado monitor: REGULAR

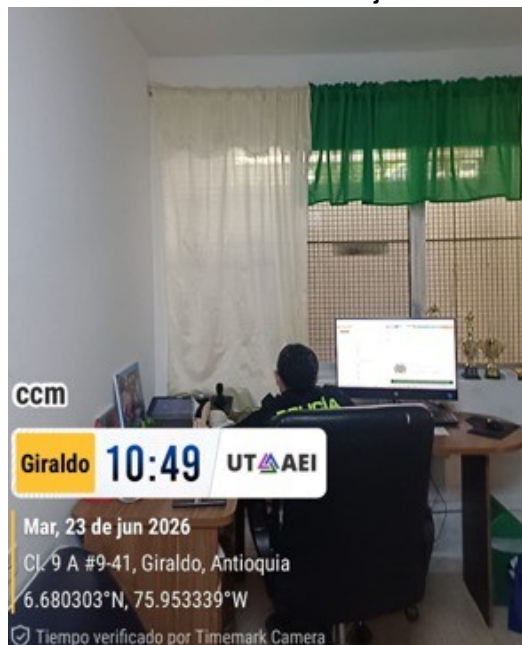
Foto estación de trabajo

Existe estación de trabajo: SI  
 Cantidad existente (un): 1  
 Estado estación de trabajo: BUENO
