**FICHA TÉCNICA DIAGNÓSTICO  
MANTENIMIENTO  
Proyecto Tasa de Seguridad**

| Contrato disponible | 169_2026 |

| El mantenimiento tiene relacion con cual componente: | CCTV |
| Información Ubicación CCTV | 6.681295 -75.954124 LA JUVENTUD |

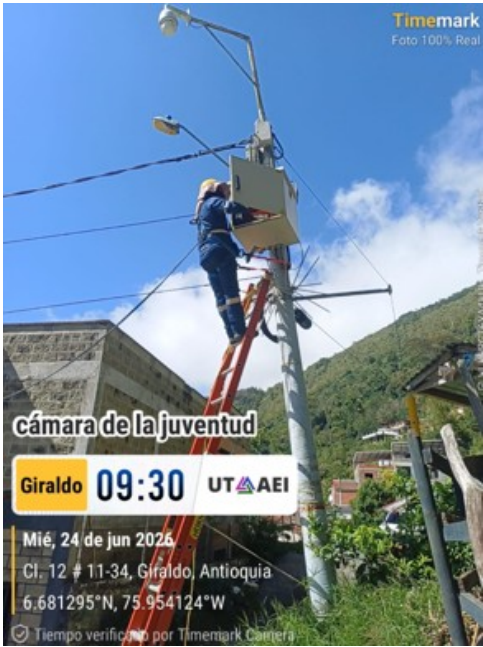
| CORONA ANTIESCALATORIA | |

| Existe Corona Antiescalatoria: | BUENO |

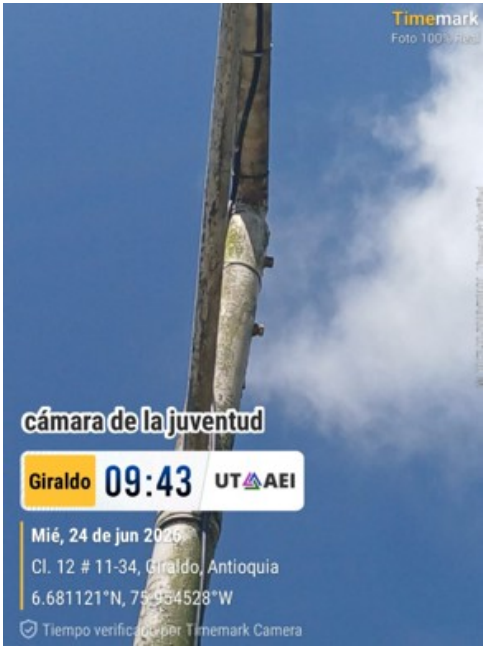
| BRAZO DE SOPORTE | |

| Estado Brazo de Soporte: | MALO |

| Observaciones Brazo: | Brazo presenta corrosion se recomienda cambio |

| Requiere Brazo de Soporte: | SI |

| Ingrese observaciones generales y detalles identificados en el proceso de diagnostico | Requiere actividades de mantenimiento correctivo, reubicación e instalación de componentes necesarios como DPS, nuevo brazo para la cámara, además de limpieza, revisión, ajuste y conservación de los componentes existentes para garantizar su correcto funcionamiento y prolongar su vida útil. |

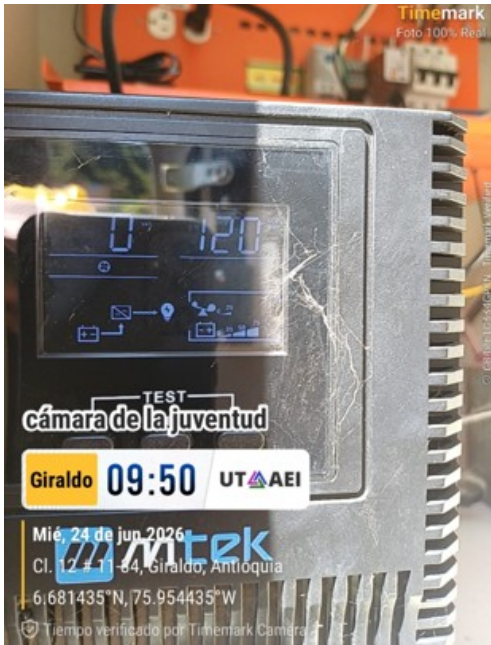
| ⚡ ACOMETIDA ELÉCTRICA | |
|---|---|
| <p>Foto UPS</p> | |

| ⚡ ACOMETIDA ELÉCTRICA | |
|---|---|
| Estado UPS: | BUENO |

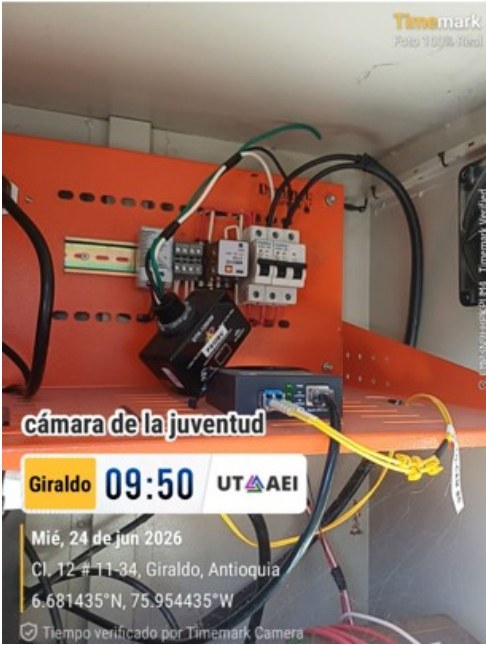
| FIBRA ÓPTICA MONOMODO 24 HILOS | |

| FIBRA ÓPTICA MONOMODO 24 HILOS | |
|---|---|
| Estado Fibra Óptica: | BUENO |

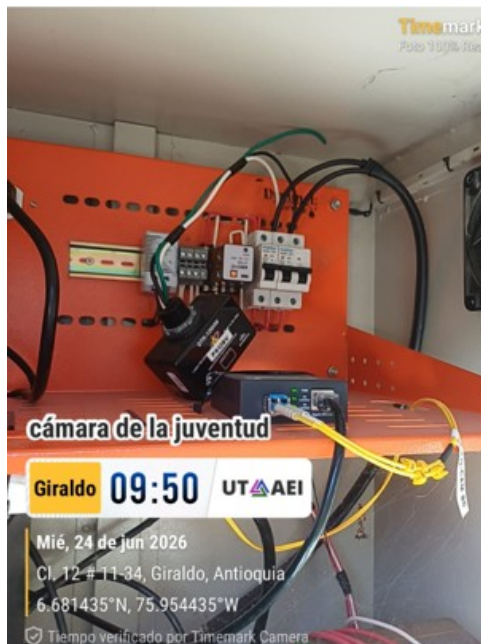
| FIBRA ÓPTICA MONOMODO 24 HILOS | |
|---|---|
| INYECTOR POE | |

| FIBRA ÓPTICA MONOMODO 24 HILOS | |
|---|---|
| Estado Inyector PoE: | BUENO |
