**FICHA TÉCNICA DIAGNÓSTICO  
MANTENIMIENTO  
Proyecto Tasa de Seguridad**

| Contrato disponible | 169_2026 |

| Municipio | Giraldo |

| Información Ubicación CCTV | 6.681295 -75.954124 LA JUVENTUD |

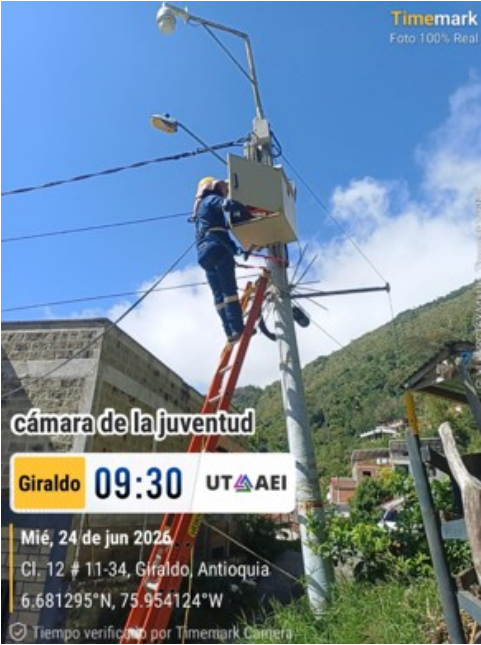
| Estado en el que se encuentra el anclaje: | BUENO |

| Requiere Cambio de anclaje: | NO |

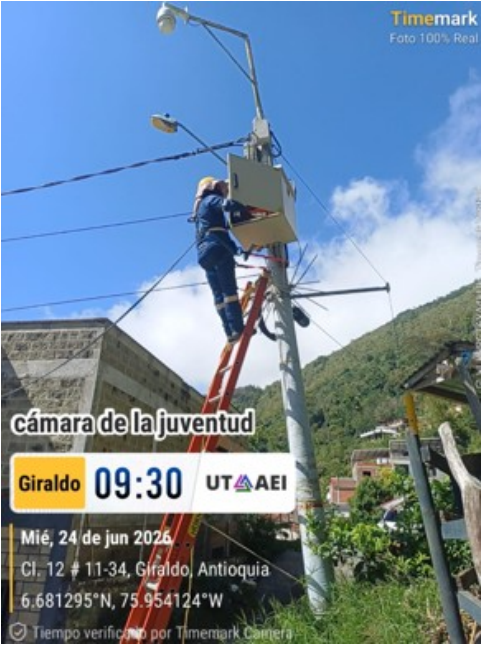
| Existe Gabinete Metálico: | BUENO |

| Requiere Gabinete Metálico: | NO |

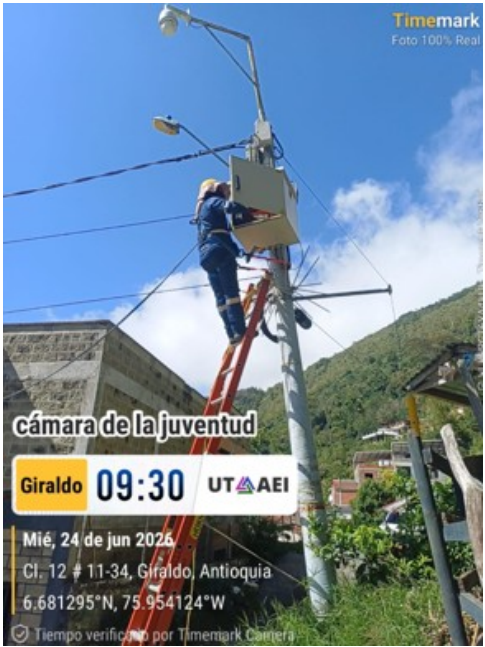
| Existe Corona Antiescalatoria: | BUENO |

| Requiere Corona Antiescalatoria: | NO |

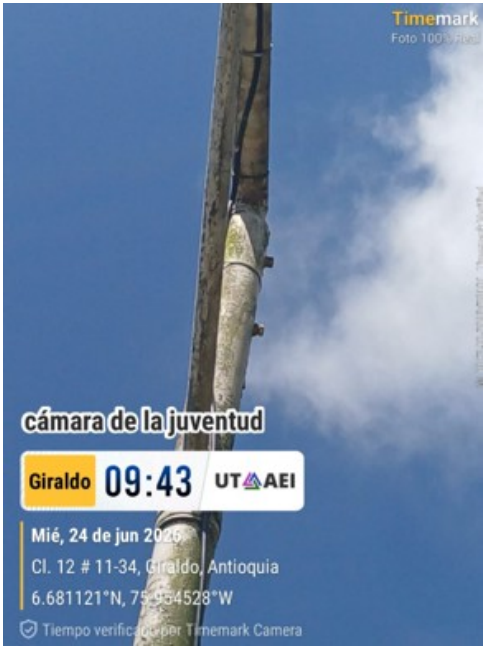
| Estado Brazo de Soporte: | MALO |

| Observaciones Brazo: | Brazo presenta corrosion se recomienda cambio |

| Requiere Brazo de Soporte: | SI |

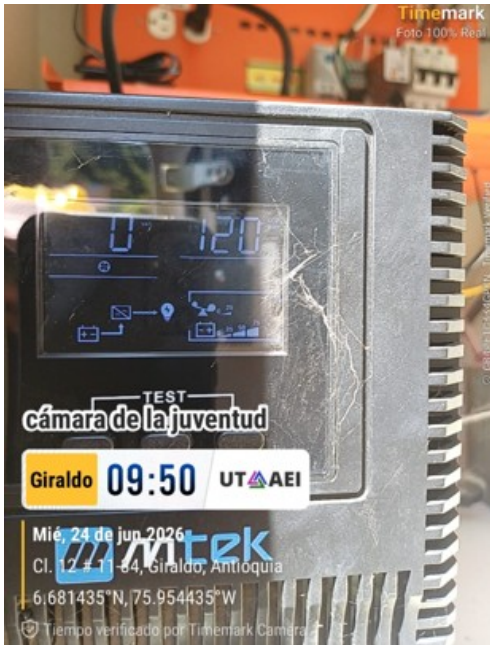
| ⚡ ACOMETIDA ELÉCTRICA | |
|---|---|
| <p>Foto UPS</p> | |

| ⚡ ACOMETIDA ELÉCTRICA | |
|---|---|
| Estado UPS: | BUENO |

| ⚡ ACOMETIDA ELÉCTRICA | |
|---|---|
| Requiere UPS: | NO |

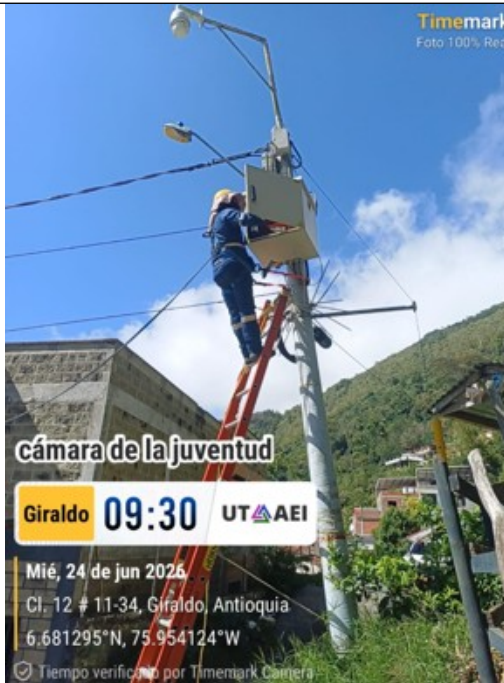
| 🌐 FIBRA ÓPTICA MONOMODO 24 HILOS | |
|---|---|
| Estado de la cámara | MALO |

| Observaciones Cámara: | cámara sin movilidad ni resolución, el personal del CCM solicita realizar |

| ¿Requiere Cámara? | SI |
| Tipo de Cámara requerida: | PTZ |
