| Operador | ELEPHAS SAS |
| Contrato disponible | 166_2026 |

| El mantenimiento tiene relación con cuál componente: | CCM |
| Información ubicación CCM: | Estacion de Policia |

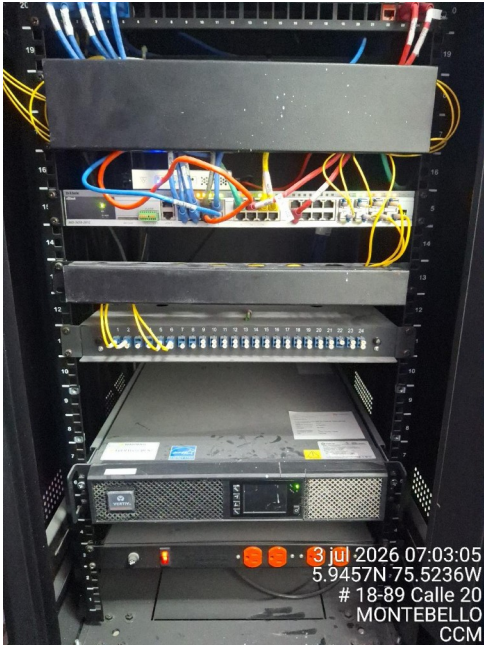
| Foto rack de comunicaciones | |

| Estado del rack: | BUENO |

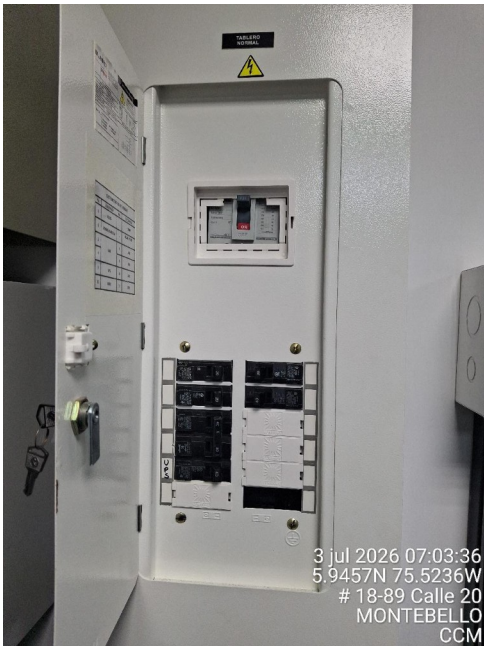
| Foto tablero breaker | |

| Estado tablero breaker: | BUENO |

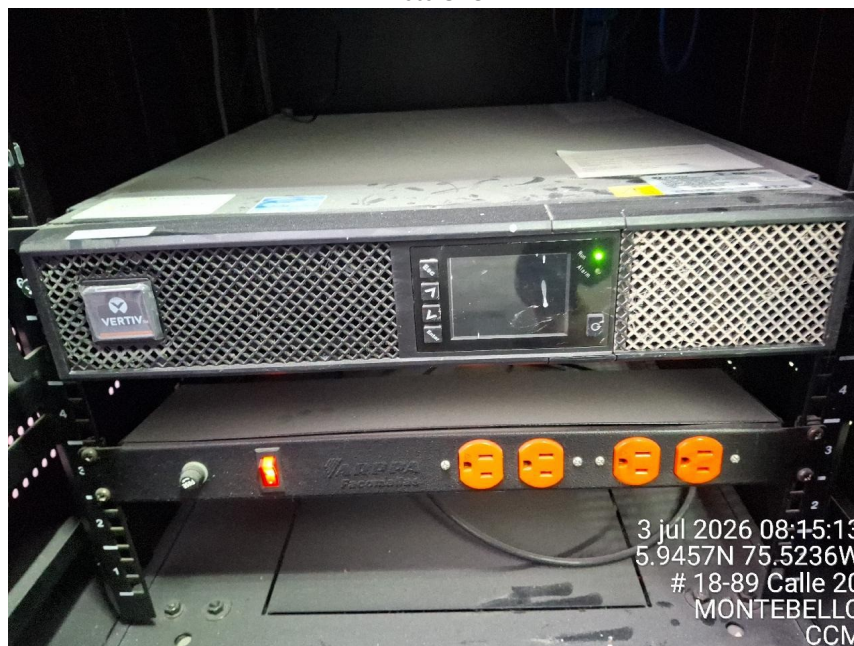
Foto UPS

| Estado UPS: | BUENO |

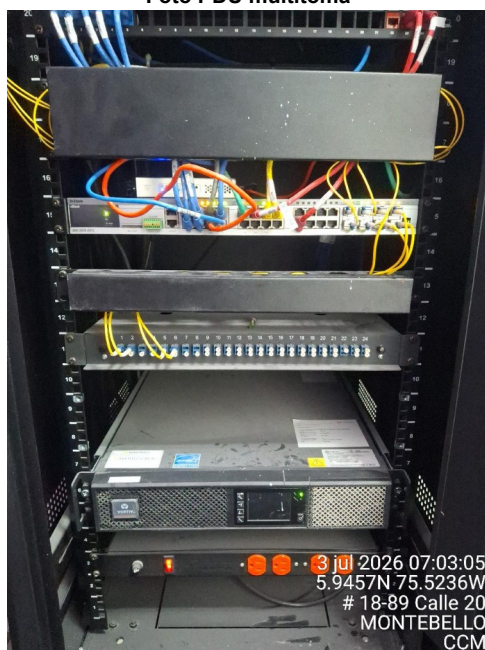
Foto PDU multitoma

| Estado PDU multitoma: | BUENO |

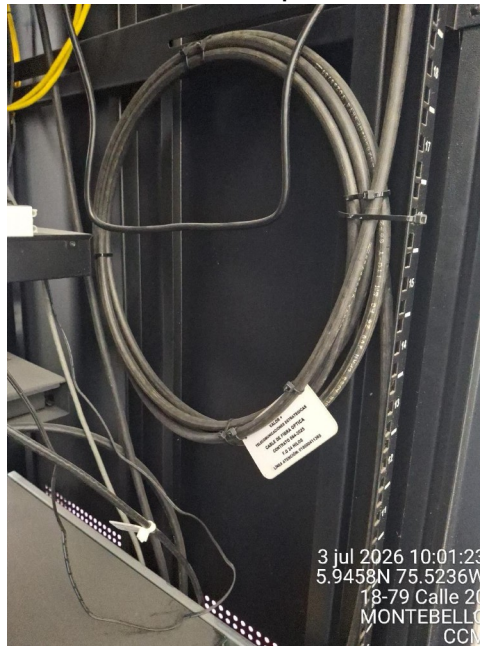
Foto fibra óptica

| Estado fibra óptica: | BUENO |

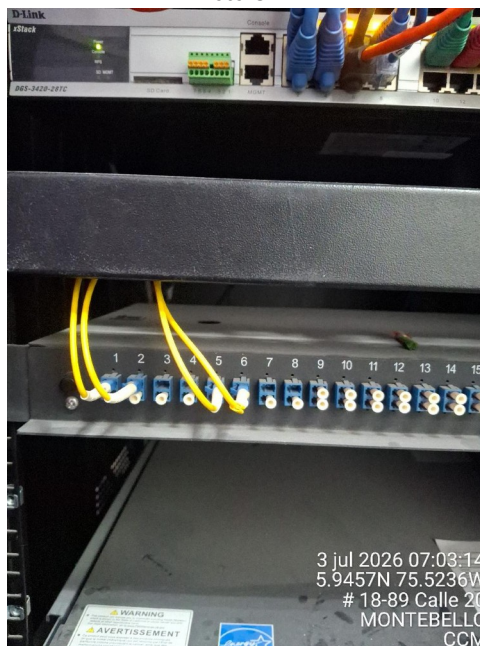
Foto ODF

| Estado ODF: | BUENO |

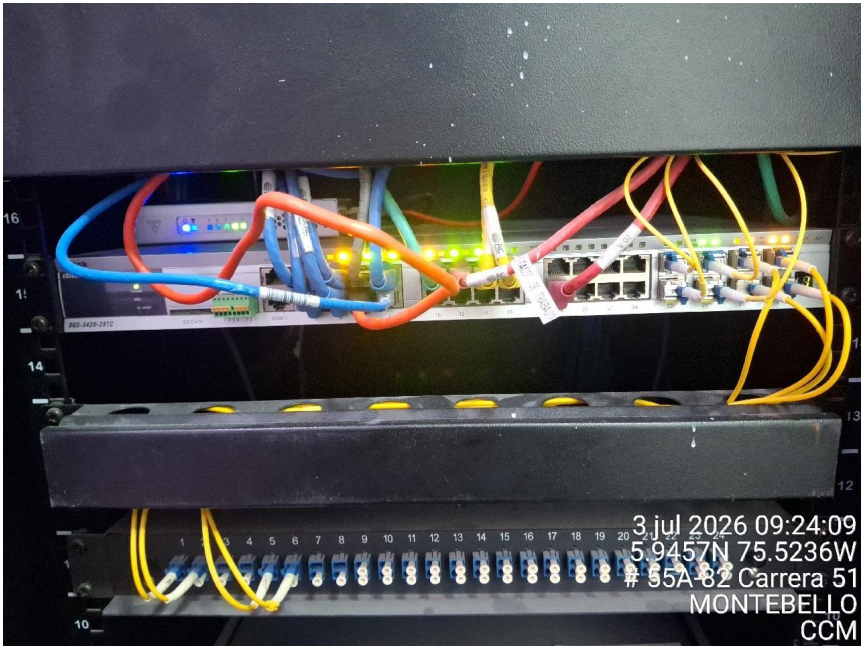
Foto switch

| Estado switch: | BUENO |

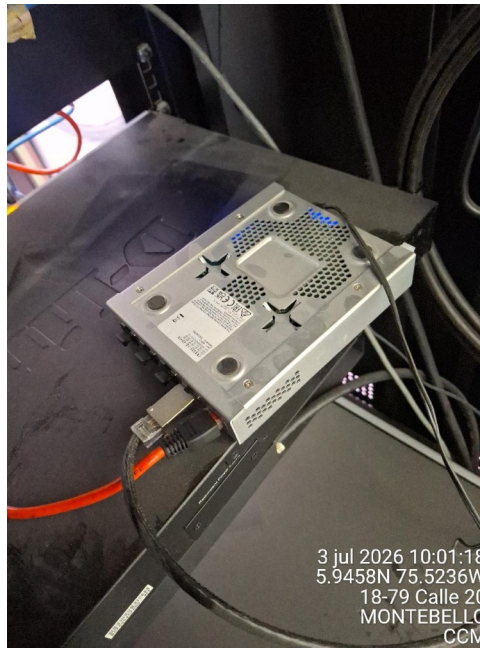
Foto enrutador VPN

| Estado enrutador VPN: | BUENO |

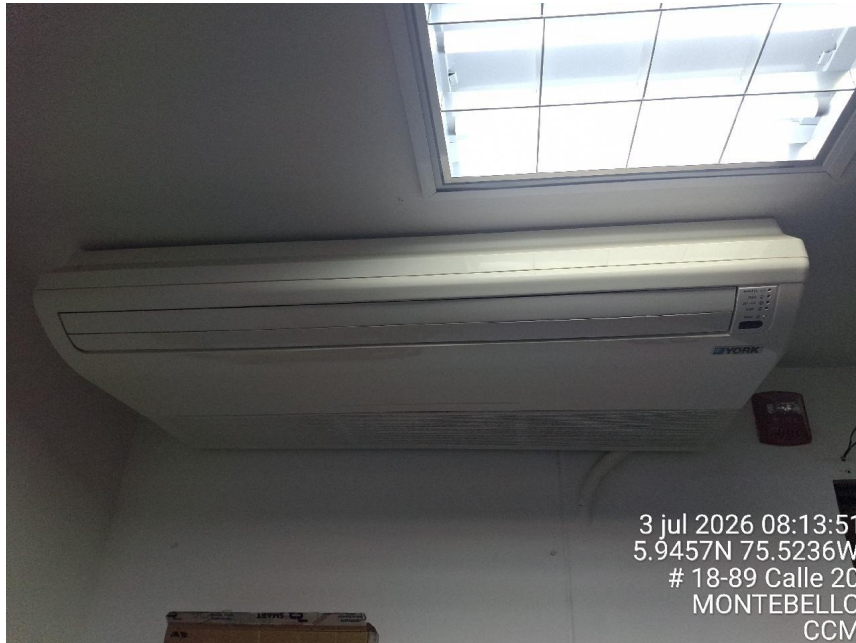
Foto equipo A/C mini split

| Estado equipo A/C mini split: | BUENO |

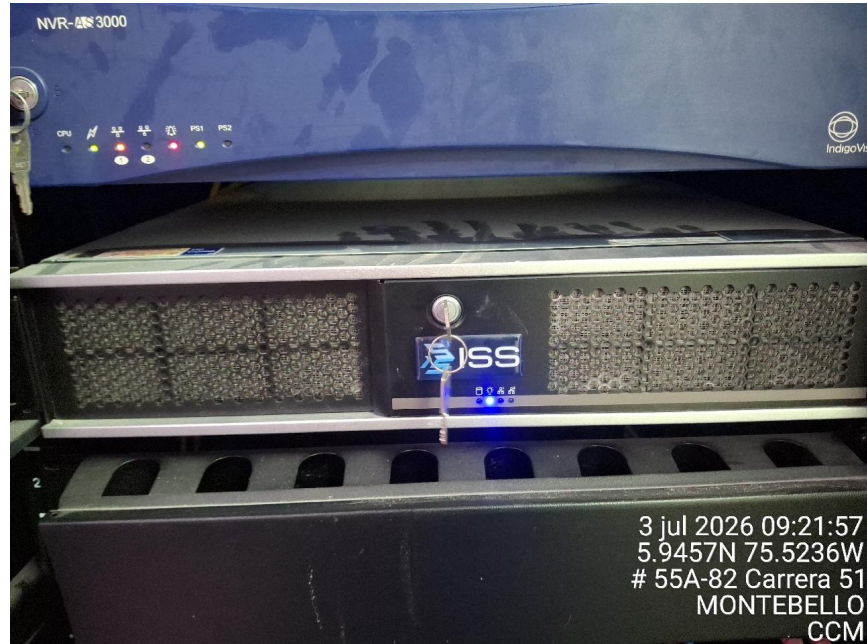
Foto servidor NVR

| Estado servidor NVR: | BUENO |

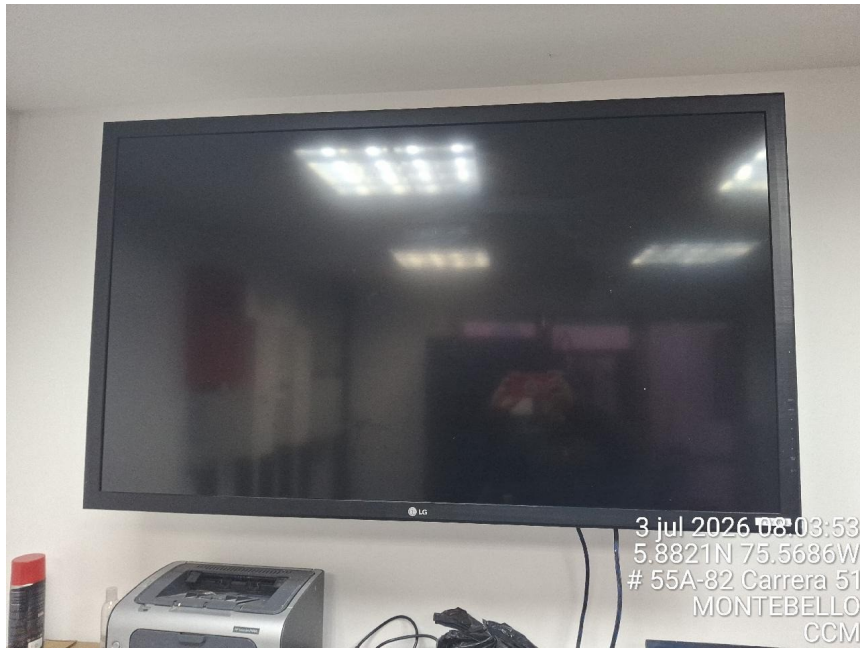
Foto monitor

| Estado monitor: | BUENO |

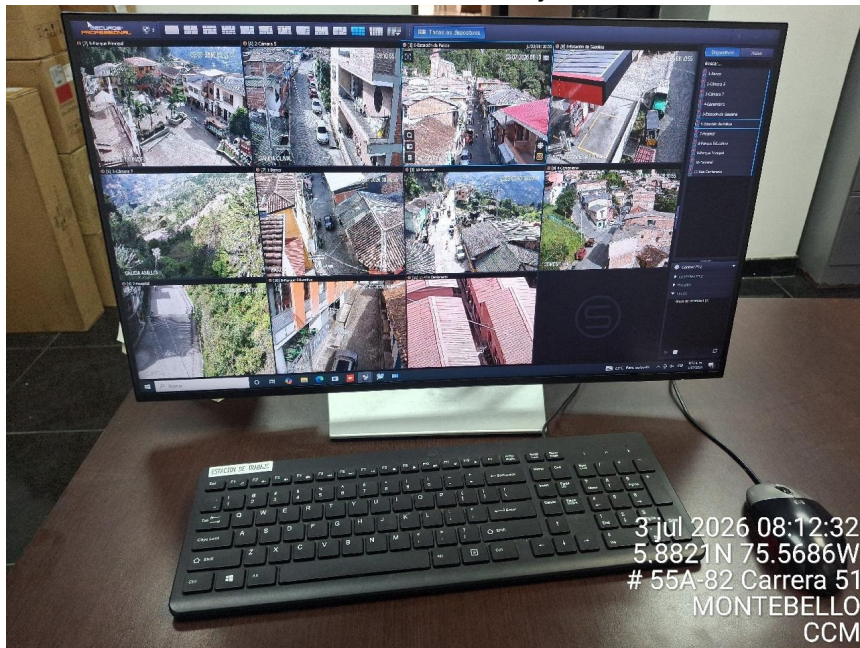
Foto estación de trabajo

| Estado estación de trabajo: | BUENO |

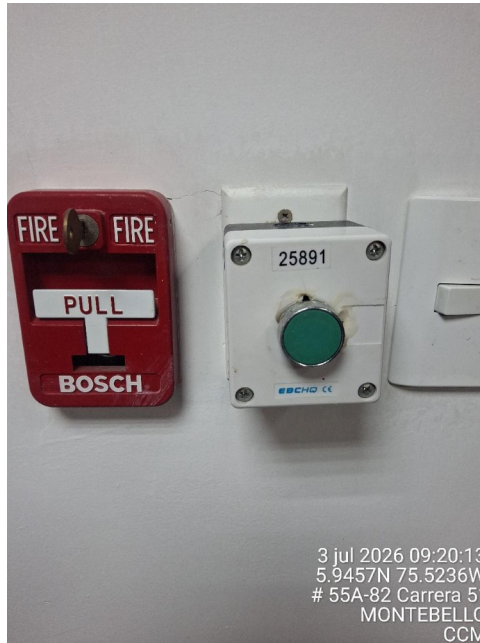
Foto red contra incendio

| Estado red contra incendio: | BUENO |

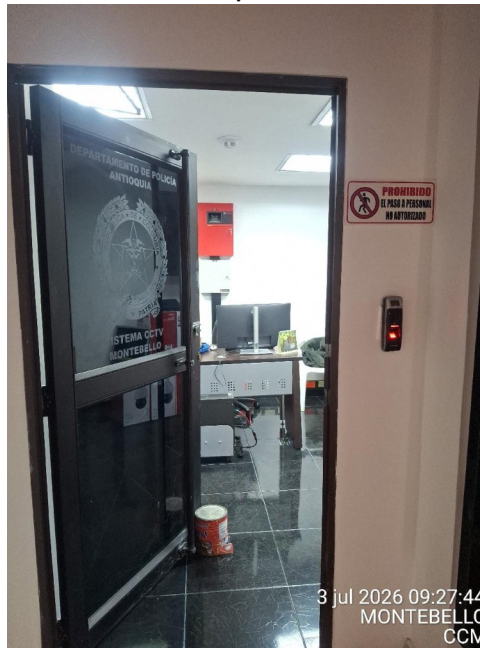
Foto puertas

| Estado puertas: | BUENO |

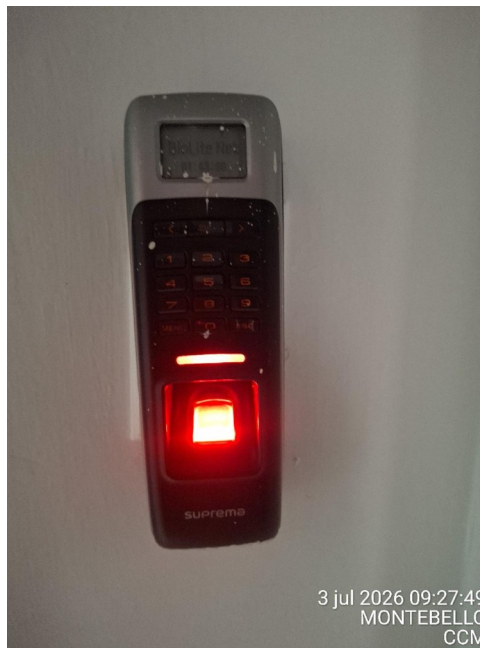
Foto control de acceso

Estado control de acceso: BUENO
