**FICHA TÉCNICA DIAGNÓSTICO  
MANTENIMIENTO  
Proyecto Tasa de Seguridad**

| Contrato disponible | 166_2026 |

| El mantenimiento tiene relación con cuál componente: | CCM |
| Información ubicación CCM: | Estacion de policia |

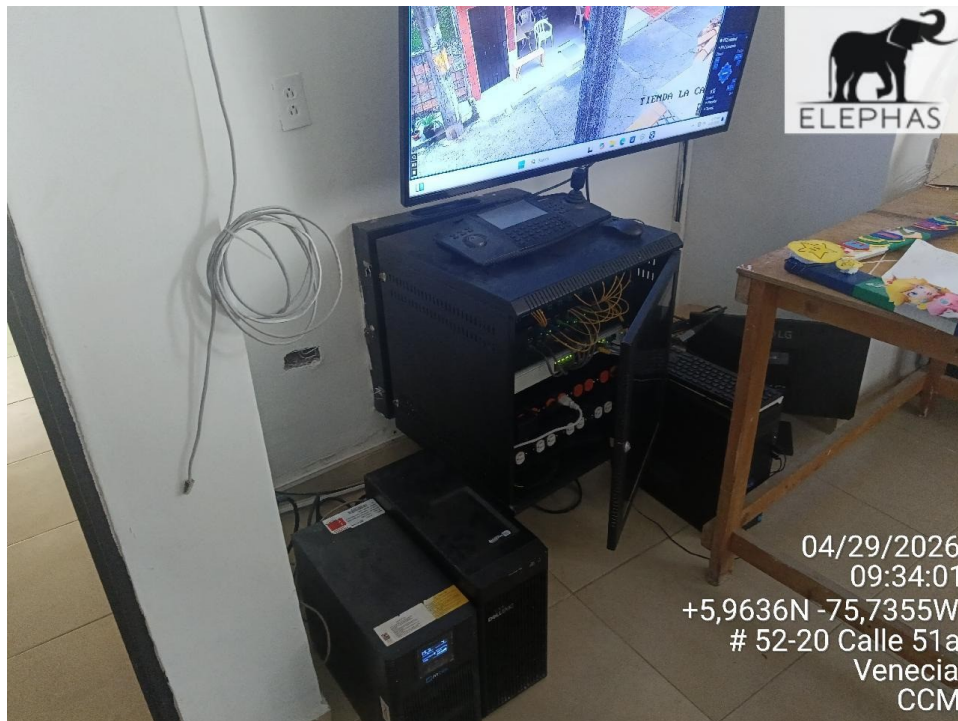
### Evidencia ubicación CCM

04/29/2026  
09:34:01  
+5,9636N -75,7355W  
# 52-20 Calle 51a  
Venecia  
CCM

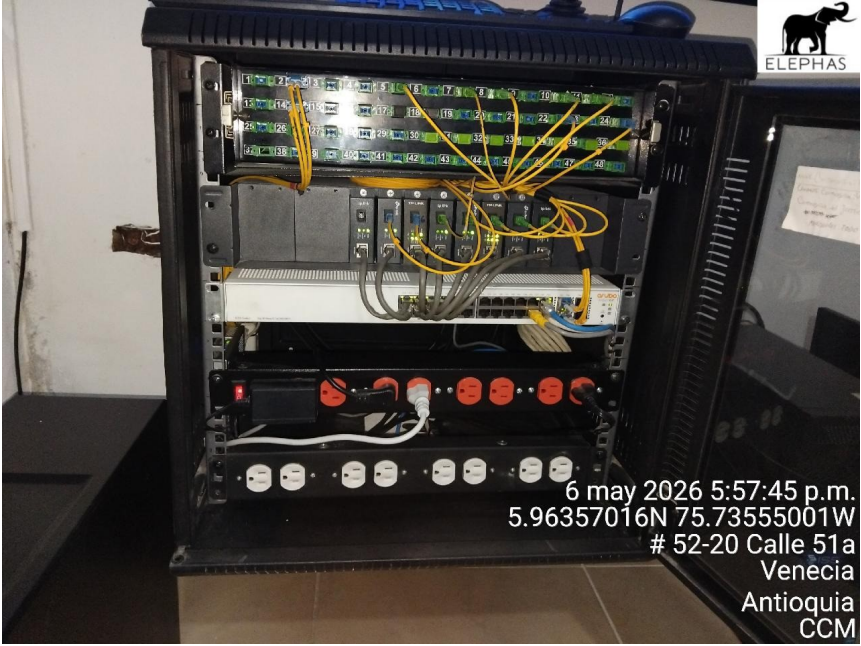
| Foto rack de comunicaciones | |

| Estado del rack: | REGULAR |

| Justificación | EL rack actual es muy pequeño para los equipos que se tienen instalados |

| Descripción de la actividad | Adquisición gabinete para equipos de red 42U, 6 ranuras superiores para ventiladores, puerta frontal doble y posterior con micro-perforaciones, barraje a tierra: cobre 1/8" X 1/2" hasta 6 conexiones, capacidad nominal 85 AMP. 4 ruedas |
| Descripción de la actividad | Instalación gabinete para equipos de red 42U, 6 ranuras superiores para ventiladores, puerta frontal doble y posterior con micro-perforaciones, barraje a tierra: cobre 1/8" X 1/2" hasta 6 conexiones |

| Observaciones generales del diagnóstico: | El CCM requiere de mantenimiento completo, un rack nuevo, estacion de trabajo y organizadores, para que todos los elementos queden dentro de un mismo gabinete y no xpuesto al polvo como se encuentra actualmente |

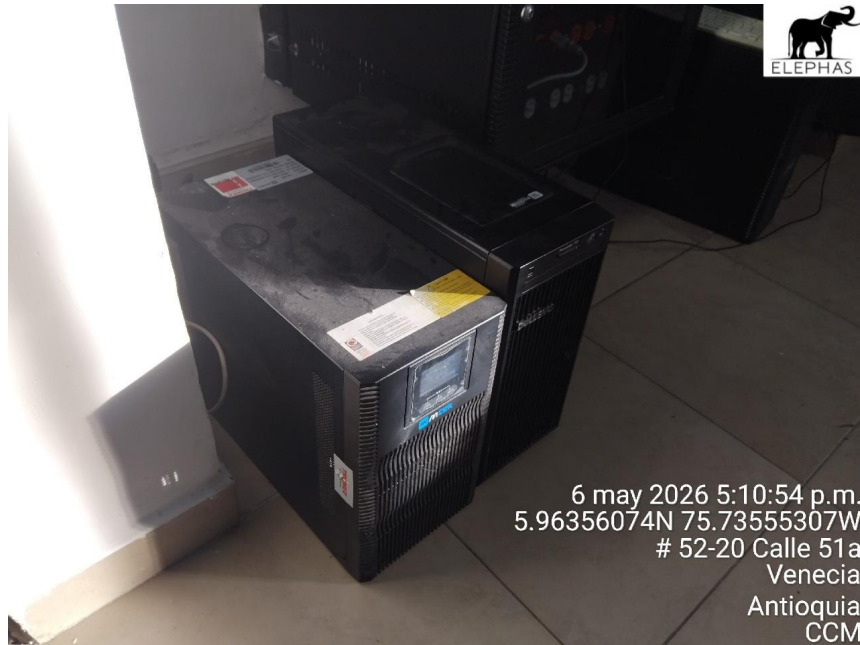
Foto UPS

| Estado UPS: | BUENO |

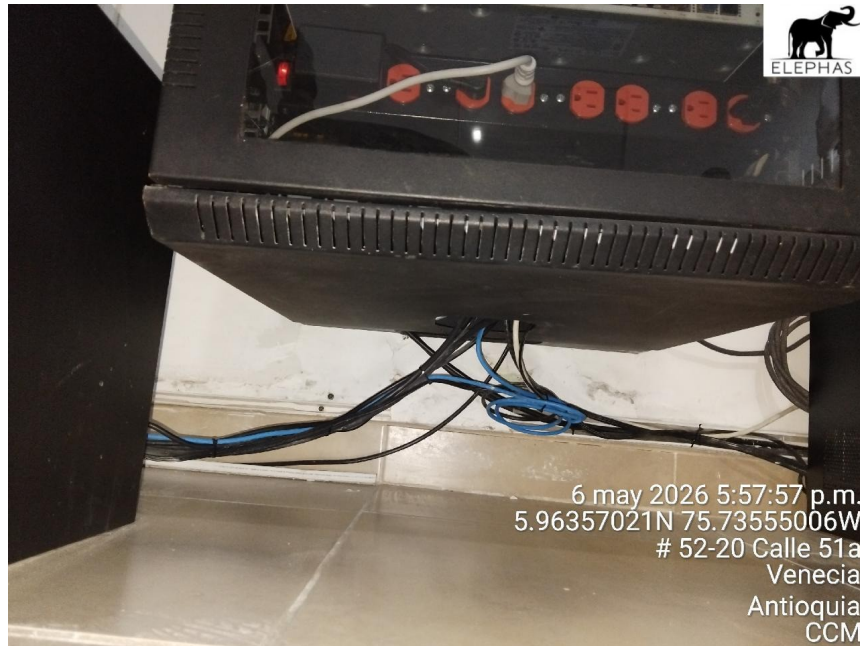
Foto PDU multitoma

| Estado PDU multitoma: | BUENO |

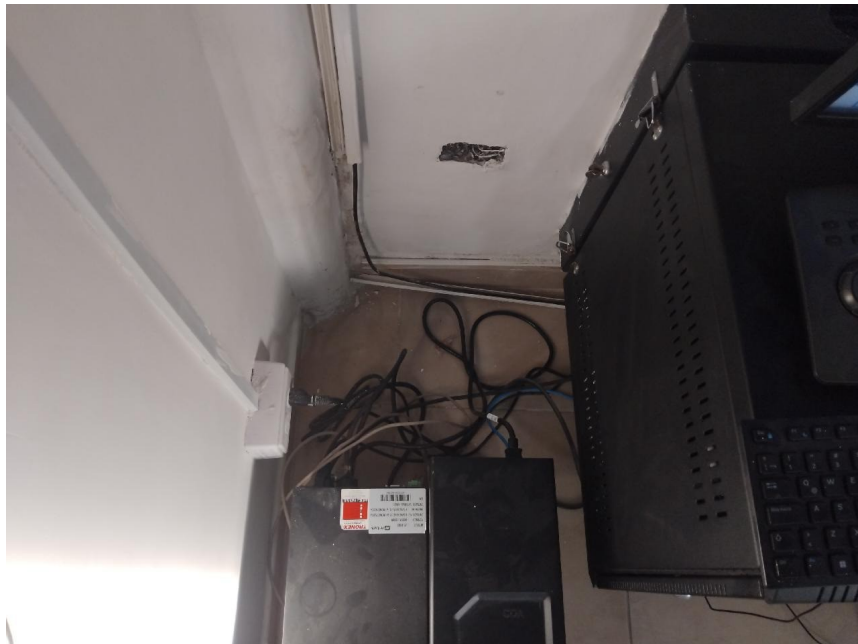
Foto toma 125 V

| Estado toma 125 V: | BUENO |

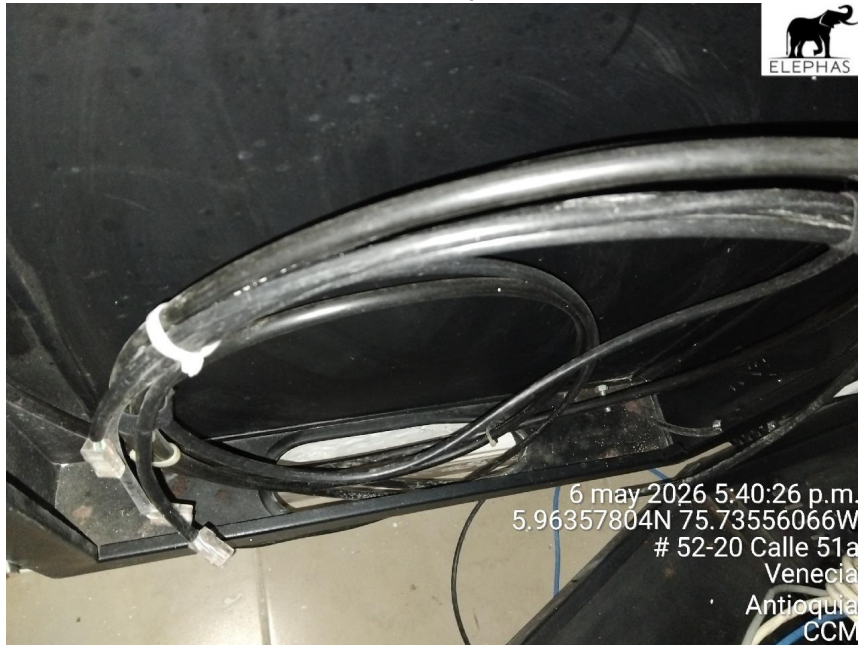
Foto fibra óptica

Existe fibra óptica: SI  
Estado fibra óptica: BUENO

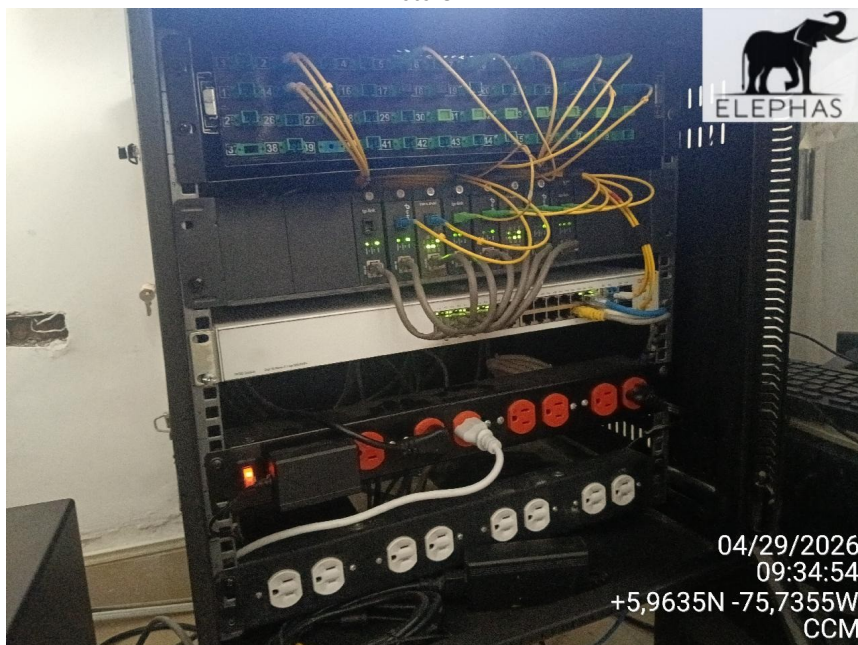
Foto ODF

Existe ODF: SI  
Estado ODF: BUENO

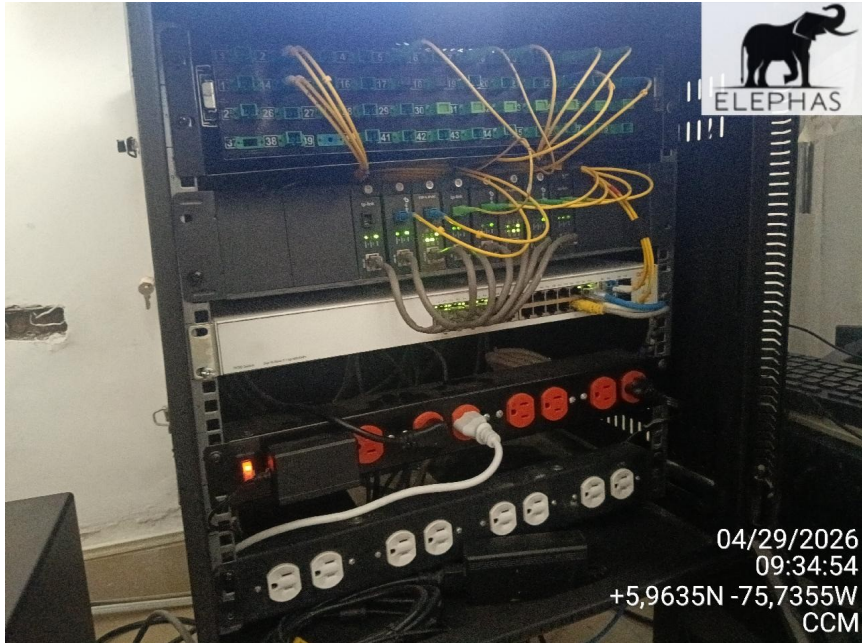
| <p align="center"><b>Foto convertidor monomodo</b></p> | |

| Estado convertidor monomodo: | BUENO |

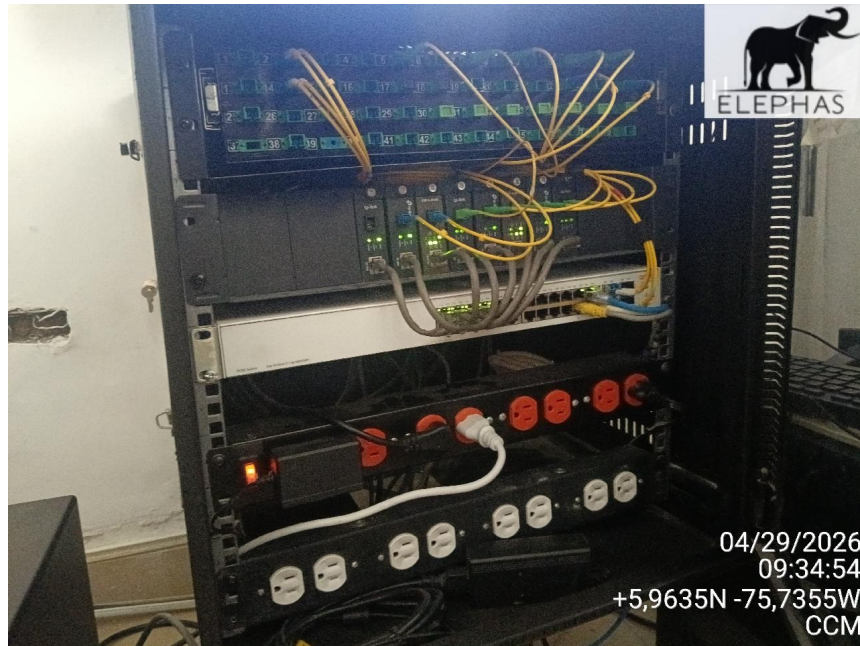
Foto switch

| Estado switch: | BUENO |

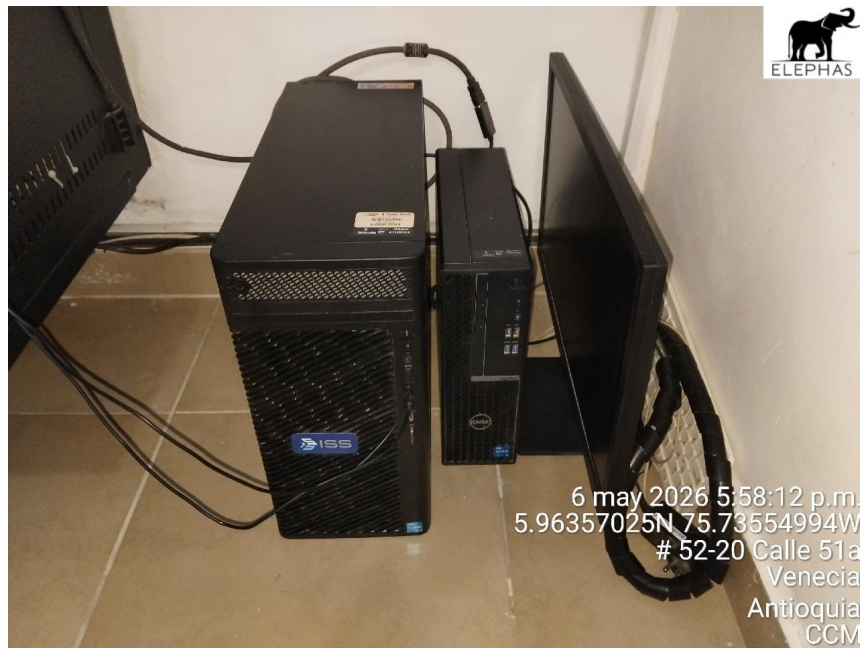
Foto servidor NVR

| Estado servidor NVR: | BUENO |

| ¿Requiere servidor NVR? | SI |
| Observaciones servidor NVR: | Se requiere de servidor nuevo |

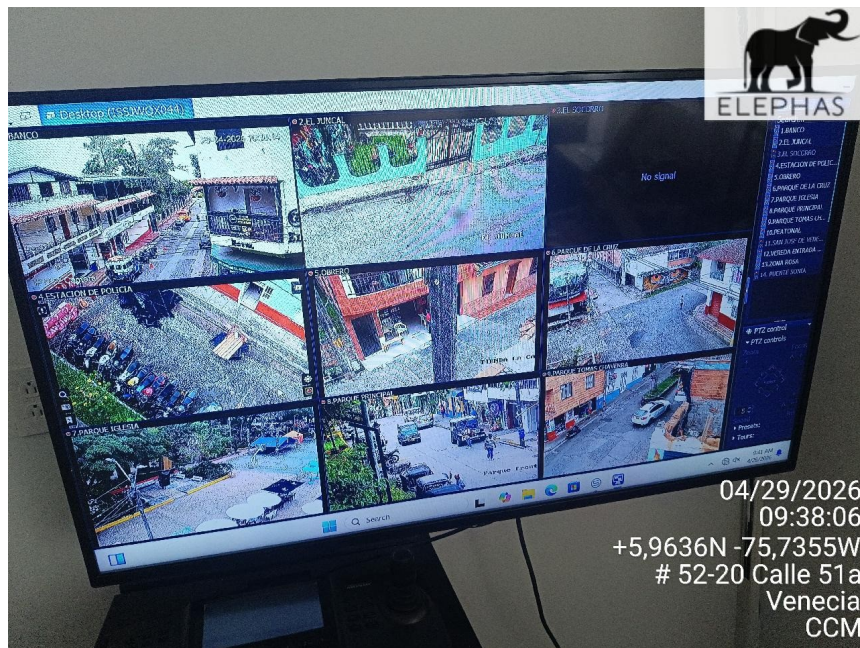
Foto licencias

| Existen licencias: | SI |

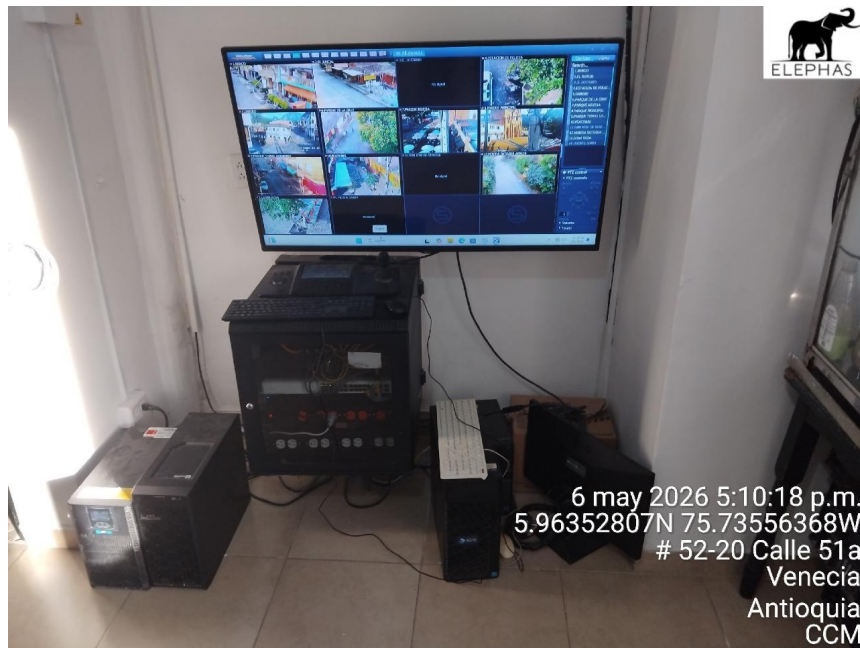
Foto monitor

| Estado monitor: | BUENO |
