| Operador | ELEPHAS SAS |
| Contrato disponible | 166_2026 |

## 1. LOCALIZACIÓN DEL DIAGNÓSTICO

| El mantenimiento tiene relación con cuál componente: | CCM |

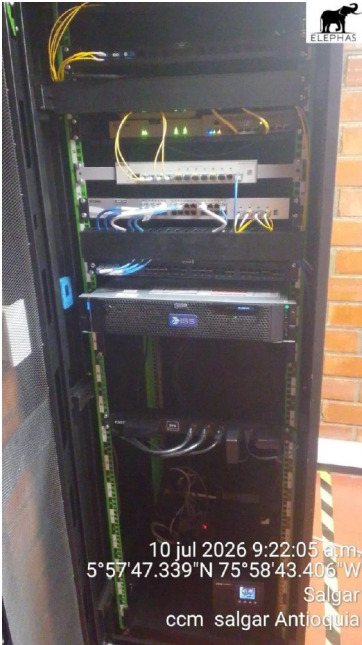
| Estado del rack: | BUENO |

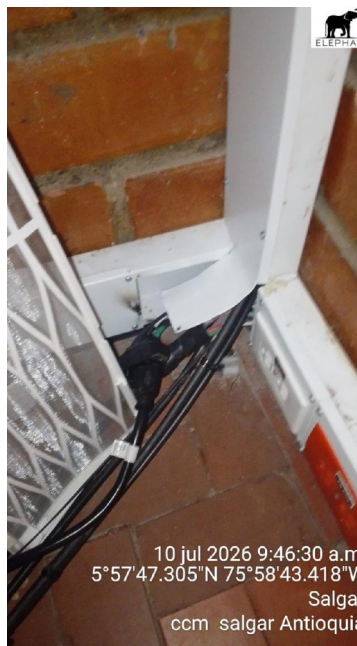
Foto toma 125 V

| Observaciones toma 125 V: | actualmente no estan en funcionamiento |

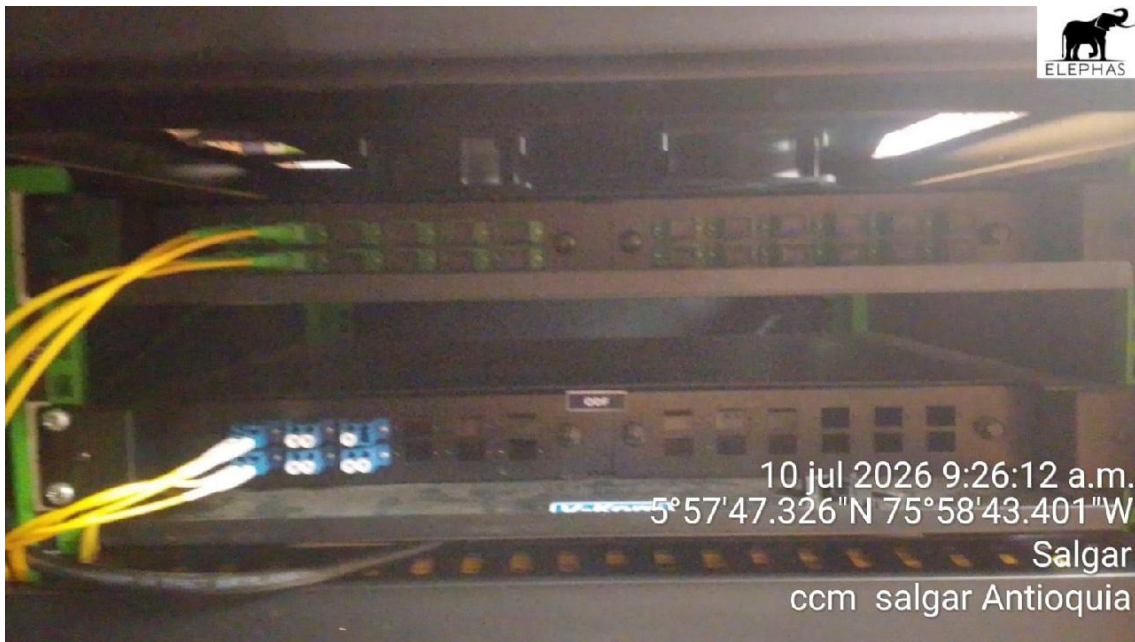
Foto ODF

| Estado ODF: | BUENO |

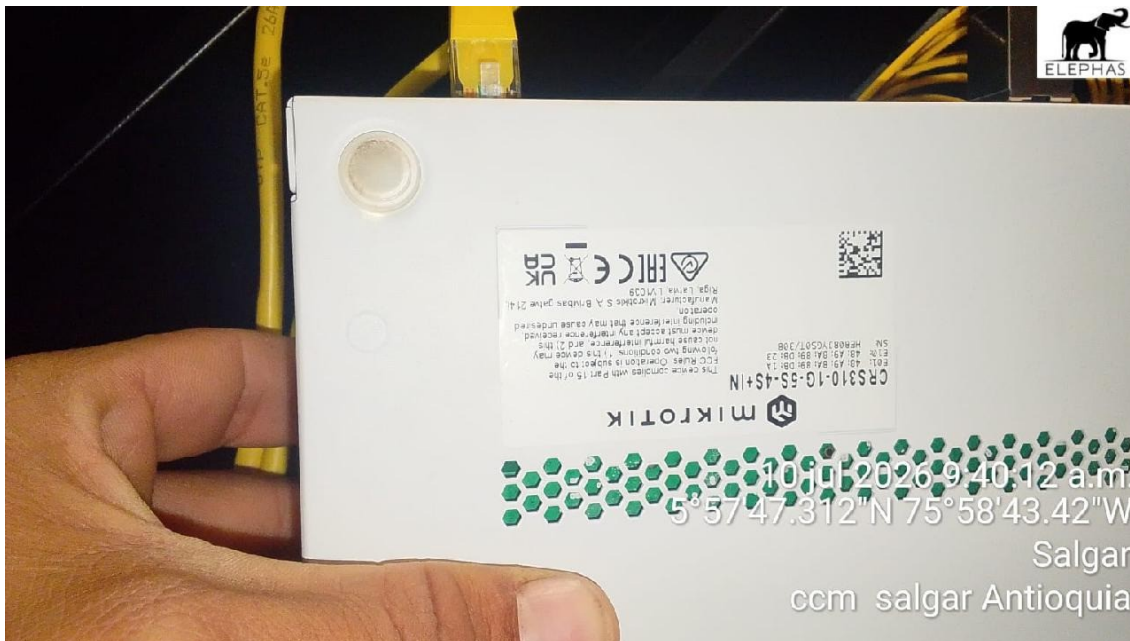
Foto enrutador VPN

Estado enrutador VPN:

BUENO

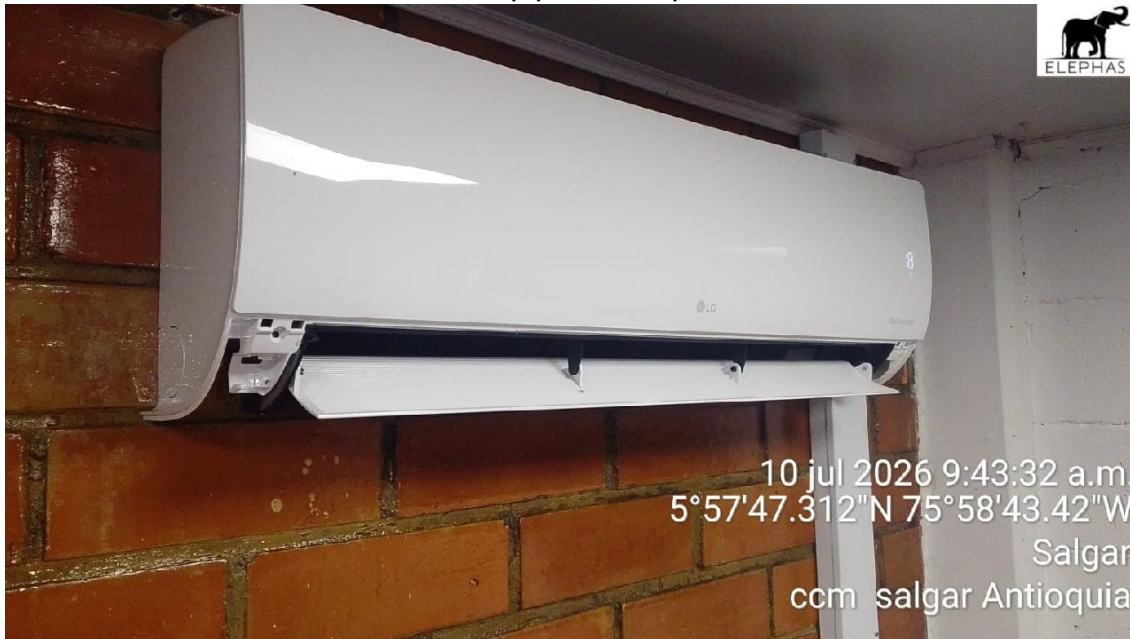
Foto equipo A/C mini split

| Estado equipo A/C mini split: | REGULAR |

| Observaciones equipo A/C mini split: | El aire presenta fugas requiere mantenimiento correctivo |

| Observaciones generales del diagnóstico: | Se debe normalizar la conexión de la red eléctrica regulada, instalar una PDU y realizar el mantenimiento correctivo del A/C |

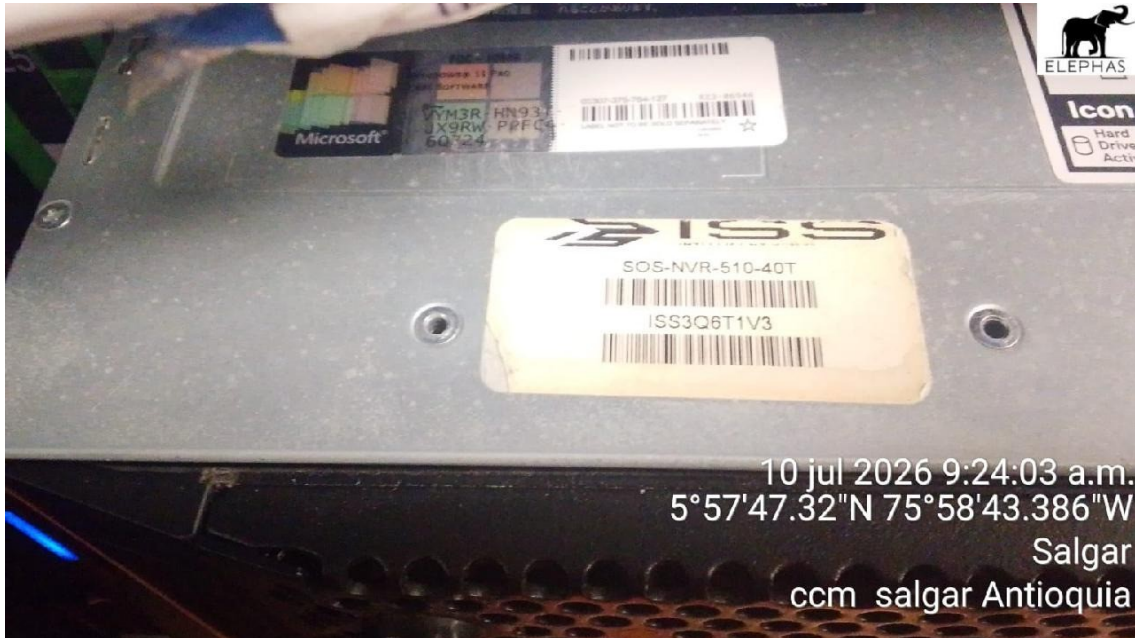
Foto servidor NVR

| Estado servidor NVR: | BUENO |

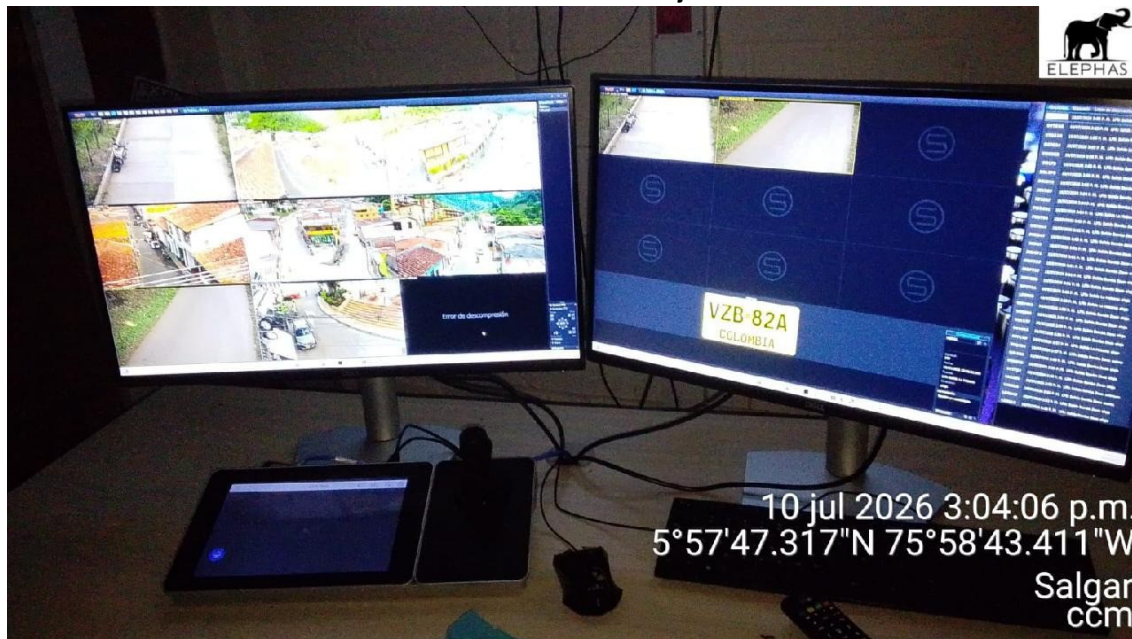
Foto estación de trabajo

| Estado estación de trabajo: | BUENO |

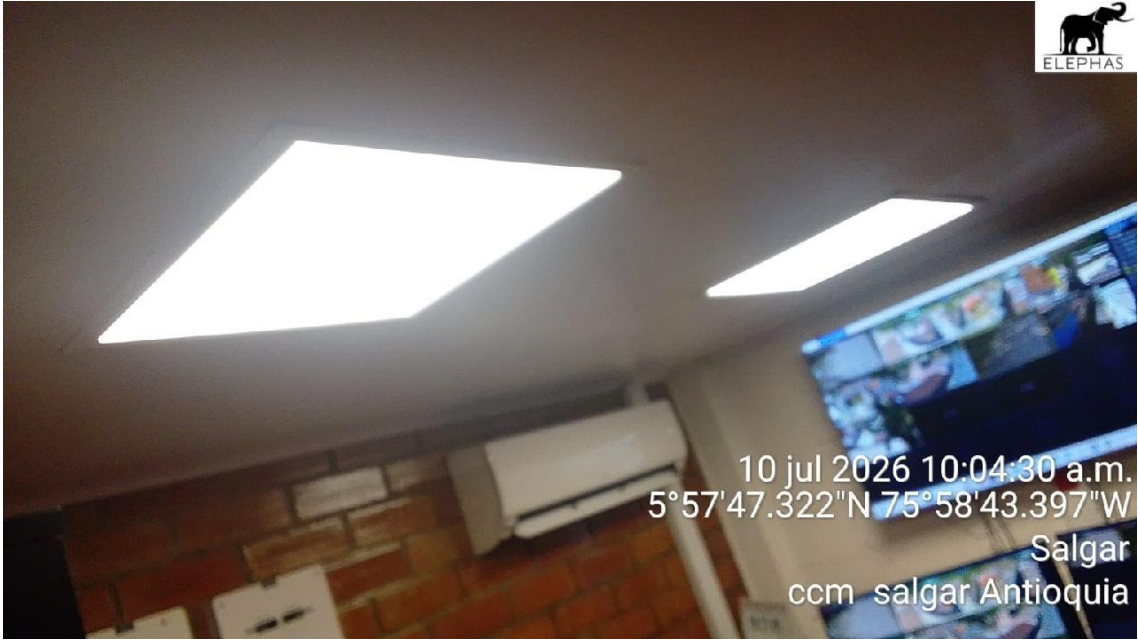
| Foto luminarias | |

| Estado luminarias: | BUENO |

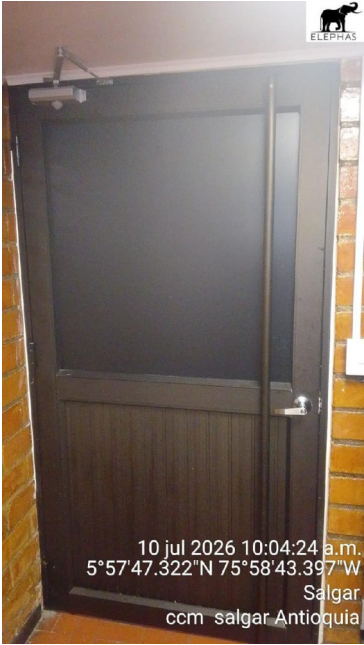
| Foto puertas | |

| Estado puertas: | BUENO |

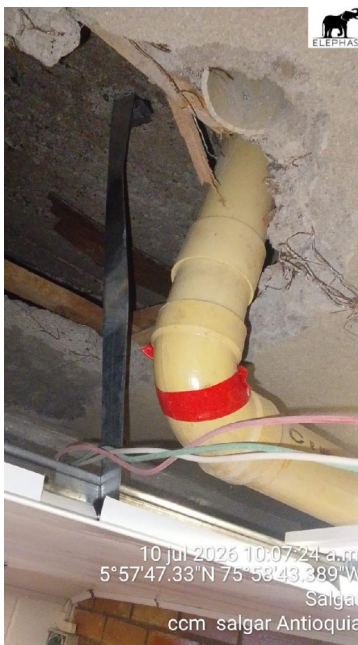
Foto cerramiento

| Observaciones cerramiento: | Presenta fugas en la parte superior del techo |
