| Operador | ELEPHAS SAS |
| Contrato disponible | 166_2026 |

## 1. LOCALIZACIÓN DEL DIAGNÓSTICO

| El mantenimiento tiene relación con cuál componente: | CCM |

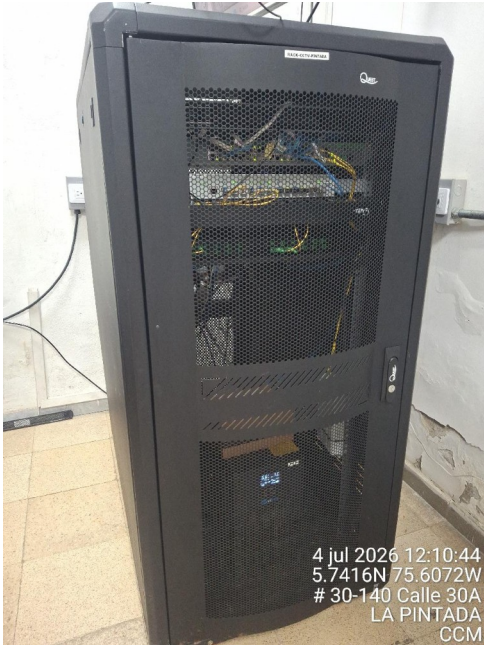
| Estado del rack: | BUENO |
| <div>Foto rack de comunicaciones</div> <div></div> <div>4 jul 2026 12:10:44<br/>5.7416N 75.6072W<br/># 30-140 Calle 30A<br/>LA PINTADA<br/>CCM</div> | |

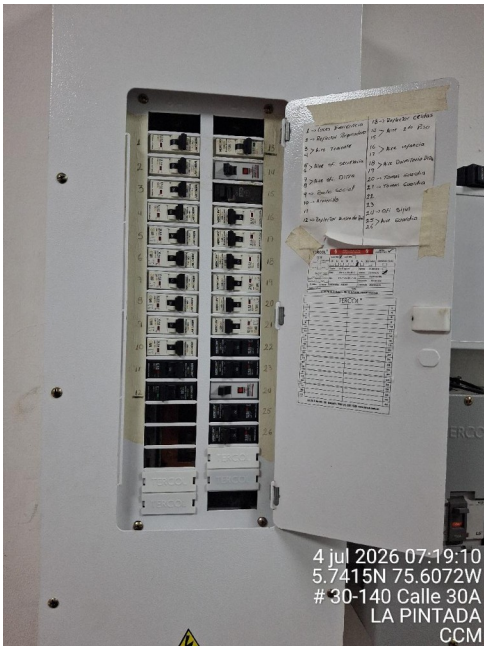
| Estado tablero breaker: | BUENO |
| <div>Foto tablero breaker</div> <div></div> <div>4 jul 2026 07:19:10<br/>5.7415N 75.6072W<br/># 30-140 Calle 30A<br/>LA PINTADA<br/>CCM</div> | |

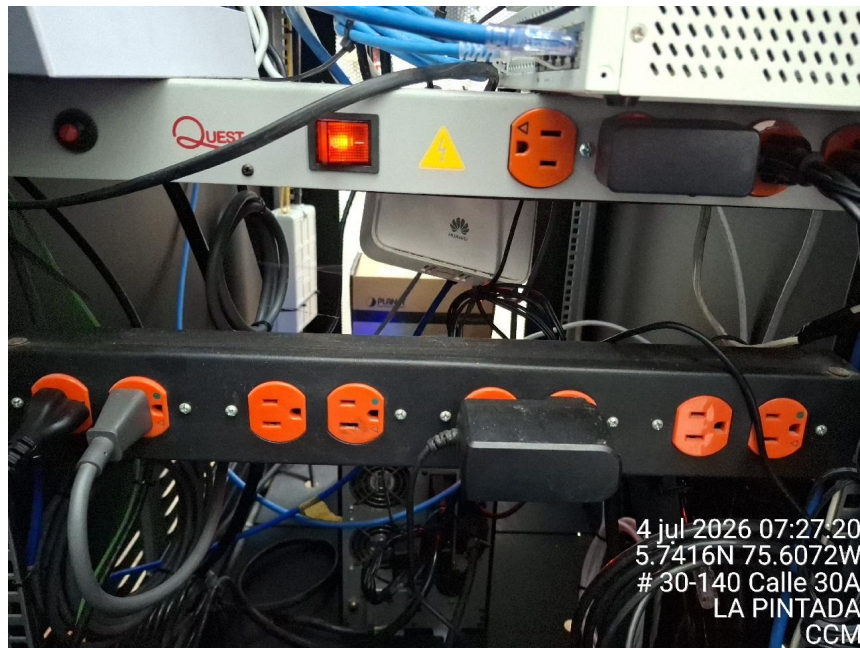
Foto PDU multitoma

| Estado PDU multitoma: | BUENO |

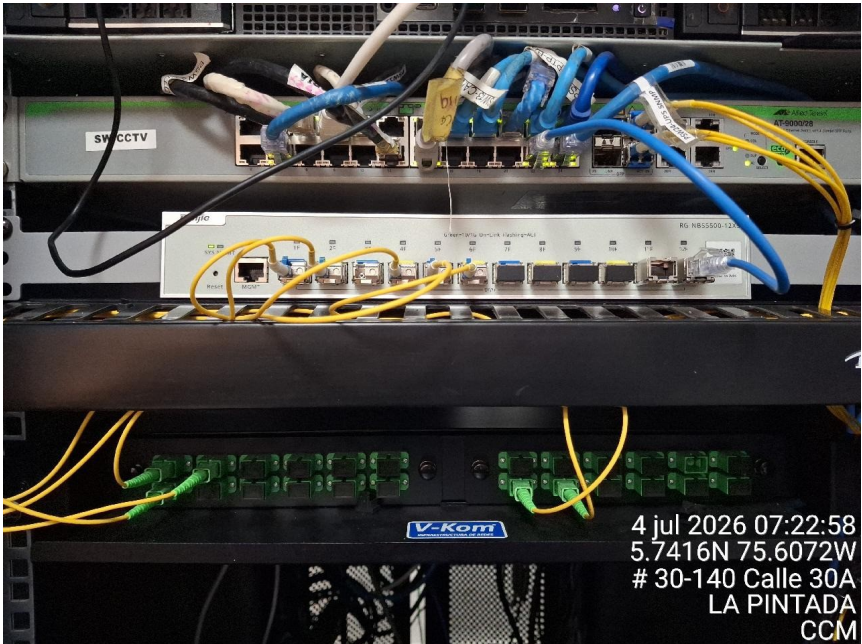
| Foto módulo óptico | |

| Estado módulo óptico: | BUENO |

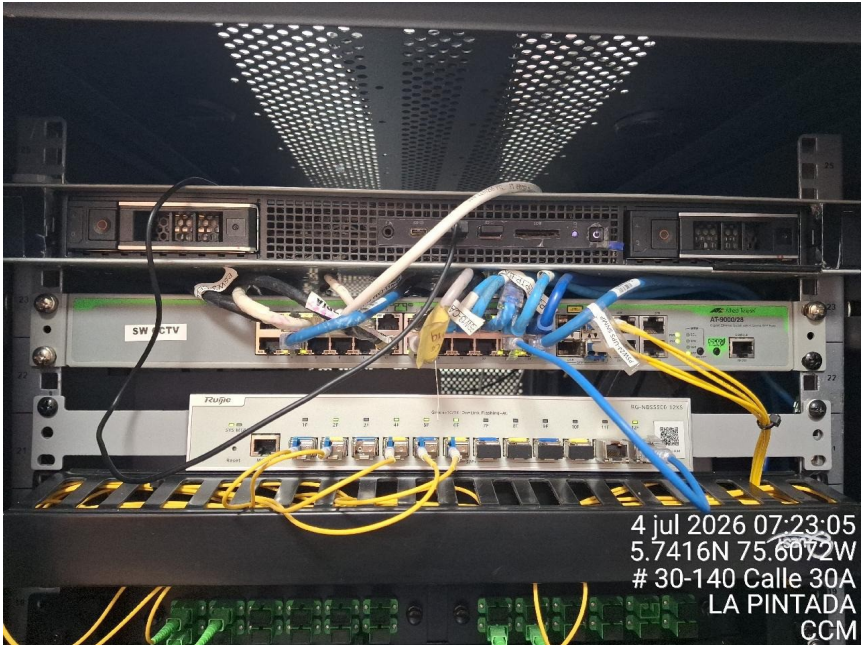
| Foto switch | |

| Estado switch: | BUENO |

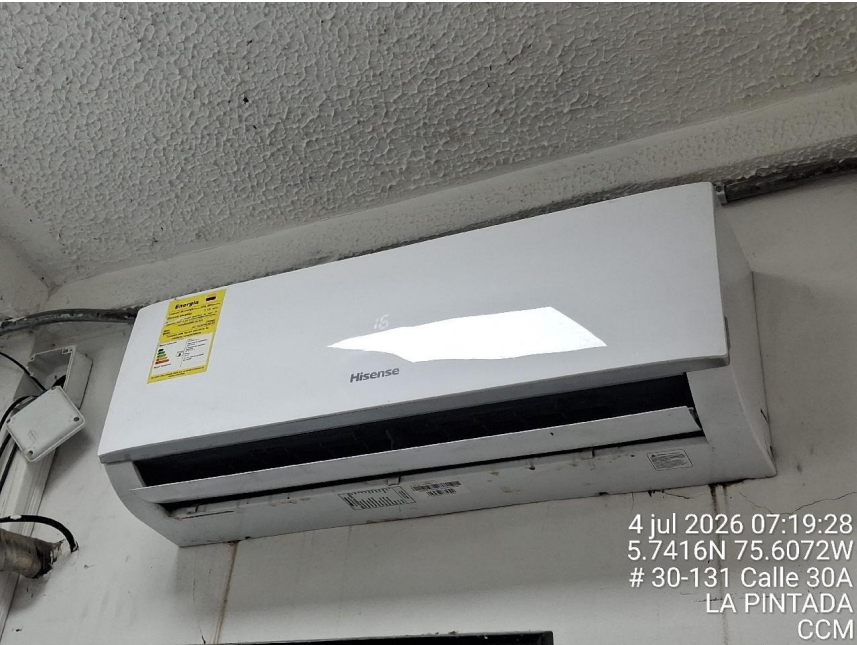
| Foto equipo A/C mini split | |

| Estado equipo A/C mini split: | REGULAR |
| Observaciones equipo A/C mini split: | El aire presenta fuga, requiere de mantenimiento correctivo |

| ACTIVIDAD EXTRA | |
|---|---|
| Descripción de la actividad | MAN-OE1MANTENIMIENTO CORRECTIVO DE AIRE ACONDICIONADO |
| Justificación | Se debe de realizar mantenimiento correctivo al aire acondicionado ya que presenta fuga |
