# FICHA TÉCNICA DIAGNÓSTICO MANTENIMIENTO Proyecto Tasa de Seguridad

| Fecha diagnóstico | 12/08/2026 |

| Información Ubicación CCTV | PVV 2 Buena Vista |

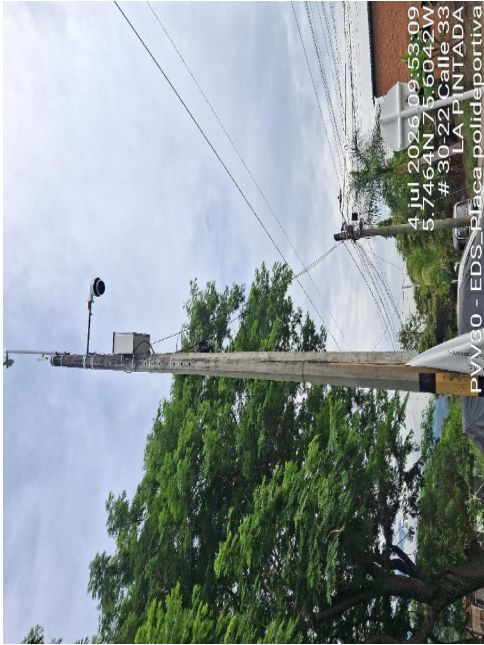
| Estado en el que se encuentra el anclaje: | BUENO |

| Requiere Cambio de anclaje: | NO |

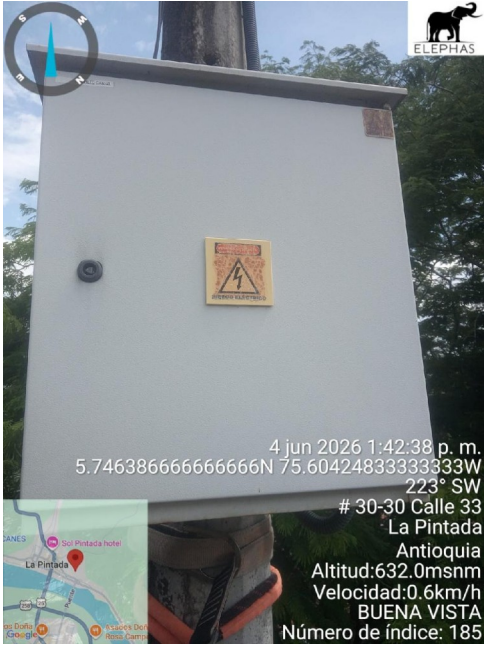
| Existe Gabinete Metálico: | BUENO |

| Requiere Gabinete Metálico: | NO |

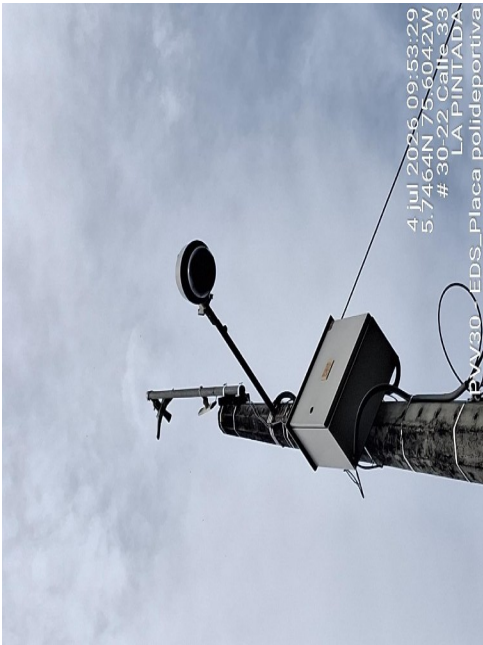
| Estado Brazo de Soporte: | BUENO |

| Requiere Brazo de Soporte: | NO |

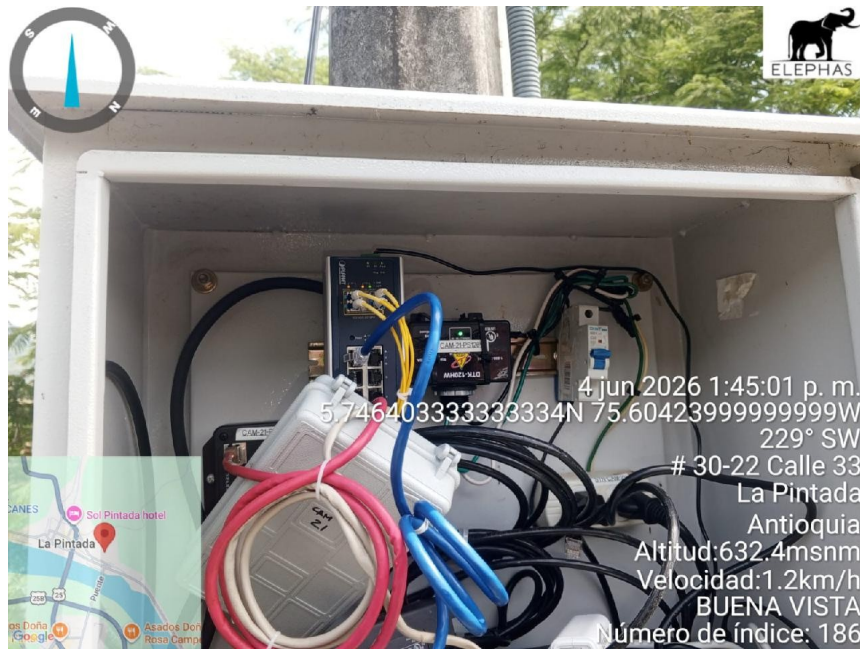
Foto Cables

| Estado Cables: | BUENO |

| Requiere Cables: | NO |

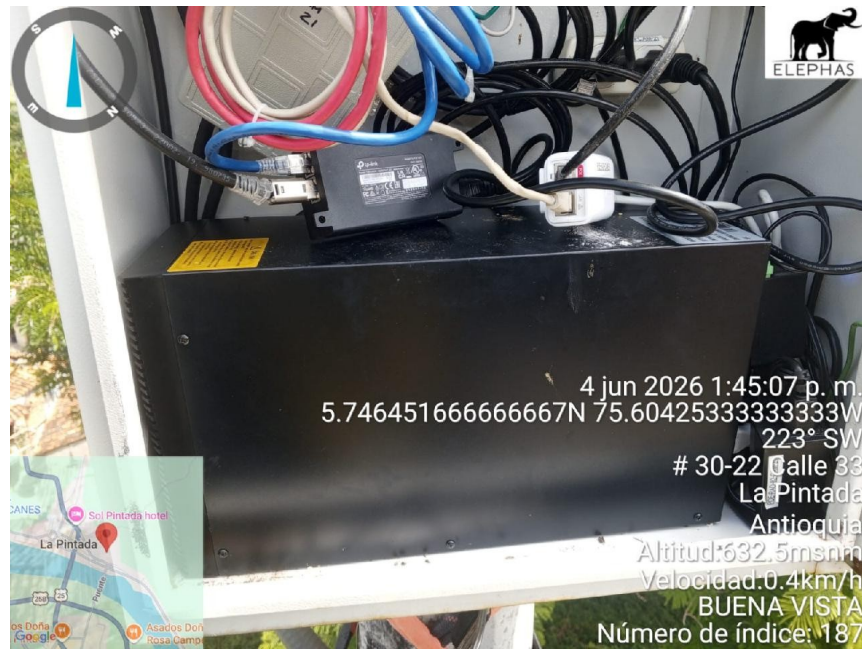
Foto UPS

| Estado UPS: | BUENO |

| Requiere UPS: | NO |

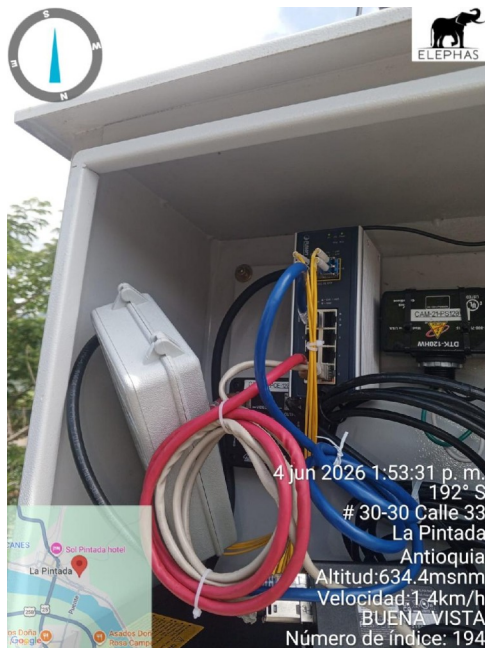
| Estado Fibra Óptica: | BUENO |

| Requiere Fibra Óptica: | NO |

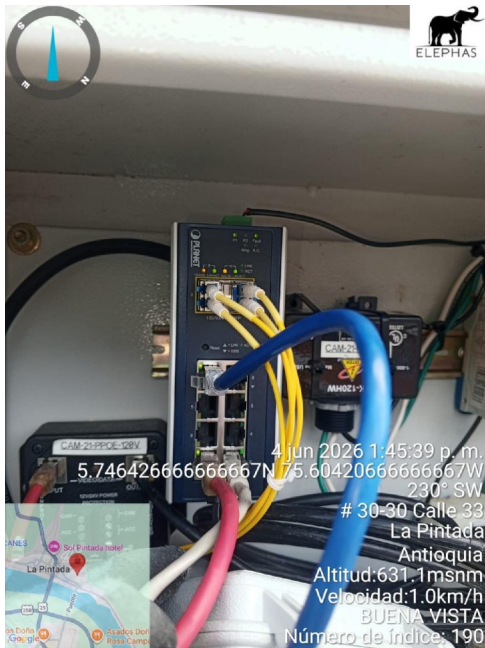
| Estado Switch: | BUENO |

| Requiere Switch: | NO |

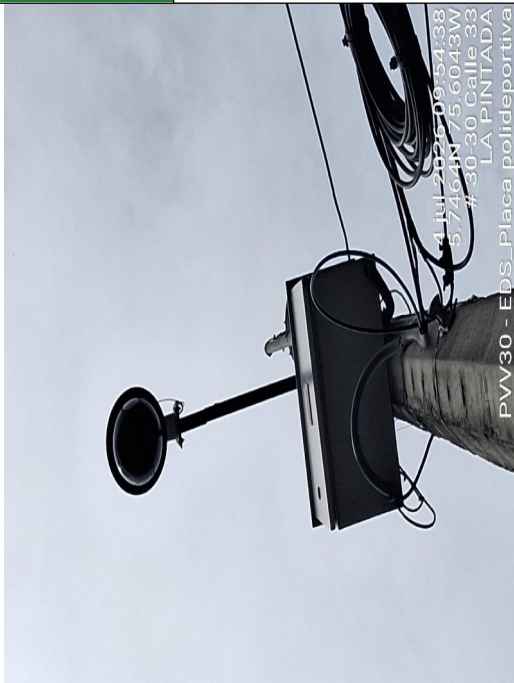
| Tipo de cámara | PTZ |
| Estado de la cámara | BUENO |

| ¿Requiere Cámara? | NO |
