# FICHA TÉCNICA DIAGNÓSTICO MANTENIMIENTO Proyecto Tasa de Seguridad

| Vereda / sector | LA PINTADA |

| El mantenimiento tiene relacion con cual componente: | CCTV |
| Información Ubicación CCTV | PVV 10 Puente Viejo |

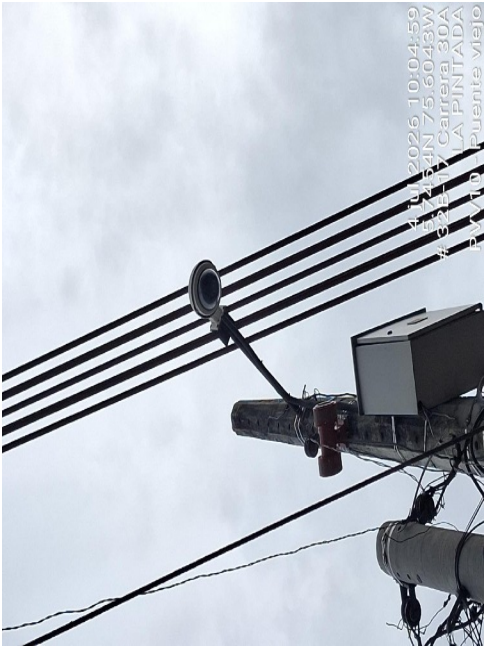
| Estado Brazo de Soporte: | BUENO |

| Requiere Brazo de Soporte: | NO |
