# FICHA TÉCNICA DIAGNÓSTICO MANTENIMIENTO Proyecto Tasa de Seguridad

| Dirección del punto / sector | Calle 33, La Pintada, Antioquia |

| El mantenimiento tiene relacion con cual componente: | CCTV |
| Información Ubicación CCTV | PVV 16 Tablaza |

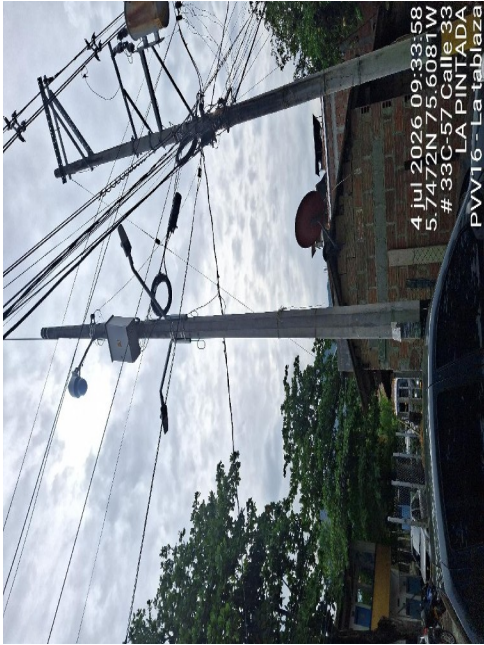
| Estado en el que se encuentra el anclaje: | | BUENO |

| Requiere Cambio de anclaje: | | NO |

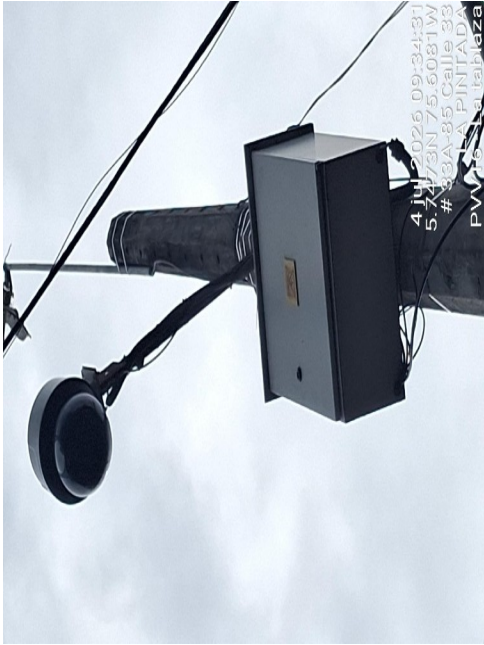
| <div> <b>GABINETE METÁLICO</b> </div> | | |

| Existe Gabinete Metálico: | | BUENO |

| ACTIVIDAD EXTRA | |
|---|---|
| Justificación | El Gabinete actual no cumple con el espacio suficiente para montar los equipos de manera funcional y organizada |

| Ingrese observaciones generales y detalles identificados en el proceso de diagnostico | El Gabinete actual no cumple con el espacio suficiente para montar los equipos de manera funcional y organizada |

| Requiere Gabinete Metálico: | | SI |
| Tipo Gabinete Metálico requerido: | | GAB_PARED |

| ACTIVIDAD EXTRA | |
|---|---|
| Descripción de la actividad | SUM-OE05 ADQUISICION GABINETES DE POSTE/FACHADA, min 11U |

| ACTIVIDAD EXTRA 2 | |
|---|---|
| Descripción de la actividad | INST-OE08 INSTALACIÓN GABINETES DE POSTE/FACHADA, min 11U |

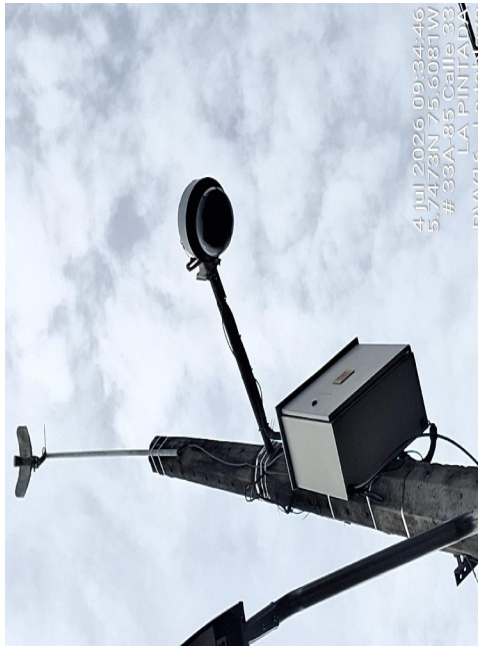
### BRAZO DE SOPORTE

| Estado Brazo de Soporte: | BUENO |

| Requiere Brazo de Soporte: | NO |
