# FICHA TÉCNICA DIAGNÓSTICO MANTENIMIENTO Proyecto Tasa de Seguridad

| Fecha diagnóstico | 12/08/2026 |

| Información Ubicación CCTV | PVV 17 Salida santa Barbara |

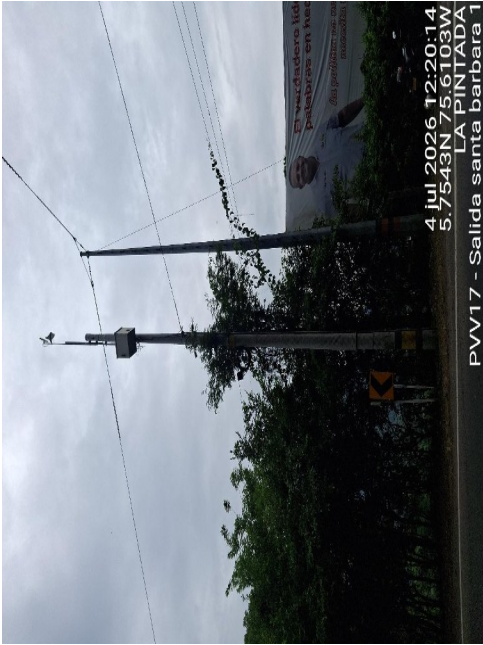
| Estado en el que se encuentra el anclaje: | | BUENO |

| Requiere Cambio de anclaje: | | NO |

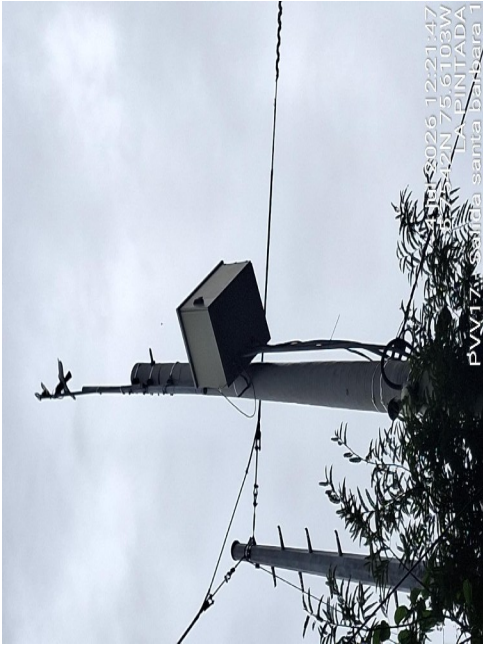
| Existe Gabinete Metálico: | | BUENO |

| Requiere Gabinete Metálico: | | NO |

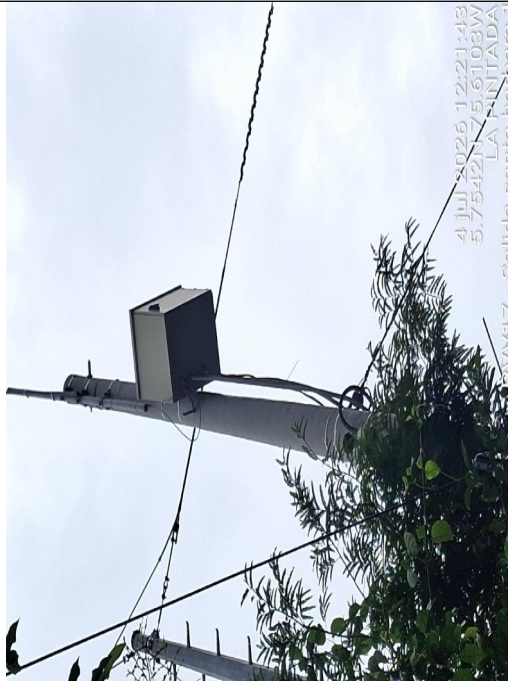
| CÁMARA EXISTENTE 1 | |

| Tipo de cámara | FIJA |
| Estado de la cámara | BUENO |

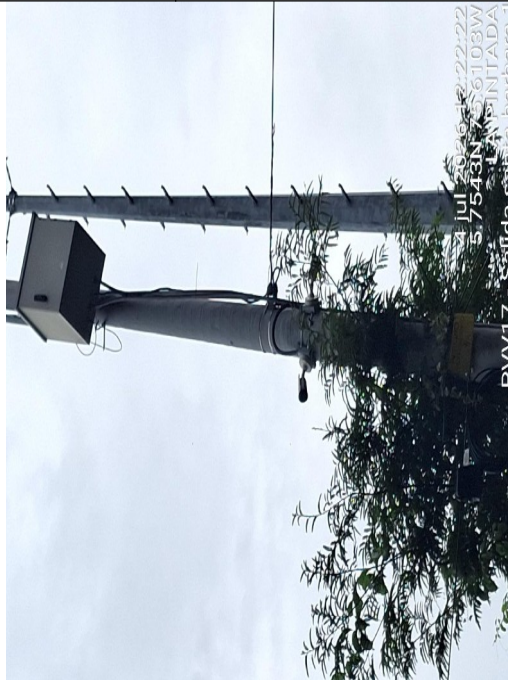
### CÁMARA EXISTENTE 2

| Tipo de cámara | FIJA |
| Estado de la cámara | BUENO |
