# FICHA TÉCNICA DIAGNÓSTICO MANTENIMIENTO Proyecto Tasa de Seguridad

| Municipio | La Pintada |
| Fecha diagnóstico | 12/08/2026 |

| Información Ubicación CCTV | PVV 1 Pueblo Nuevo |

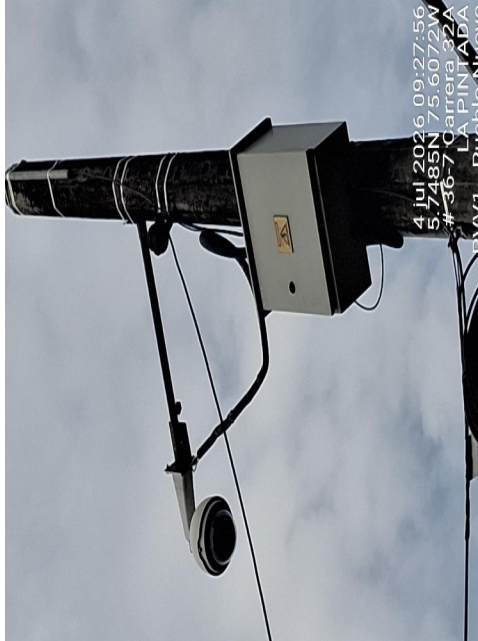
| Estado Brazo de Soporte: | BUENO |

| Requiere Brazo de Soporte: | NO |
