# FICHA TÉCNICA DIAGNÓSTICO MANTENIMIENTO Proyecto Tasa de Seguridad

| Dirección del punto / sector | Hosteria Y Camping Vegas La Pintada |

| Información Ubicación CCTV | PVV 20 Puente Viejo Hospital |

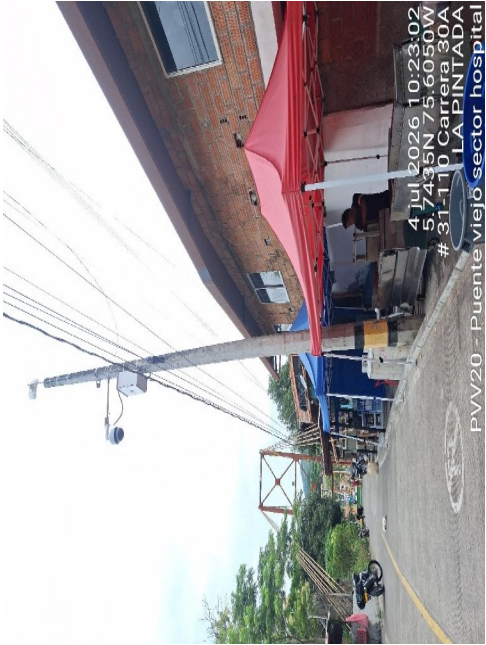
| Estado en el que se encuentra el anclaje: | | BUENO |

| Requiere Cambio de anclaje: | | NO |

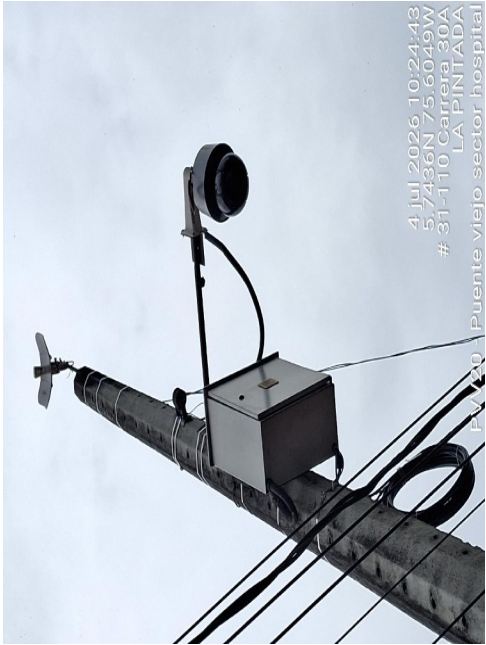
| <div> <b>GABINETE METÁLICO</b> </div> | | |

| Existe Gabinete Metálico: | | REGULAR |

| ✂ ACTIVIDAD EXTRA | |
|---|---|
| Justificación | El Gabinete actual no cumple con el espacio suficiente para montar los equipos de manera funcional y organizada |

| Requiere Gabinete Metálico: | | SI |
| Tipo Gabinete Metálico requerido: | | GAB_PARED |
