# FICHA TÉCNICA DIAGNÓSTICO MANTENIMIENTO Proyecto Tasa de Seguridad

| Municipio | La Pintada |
| Fecha diagnóstico | 12/08/2026 |

| Información Ubicación CCTV | PVV 21 Zona Rosa |

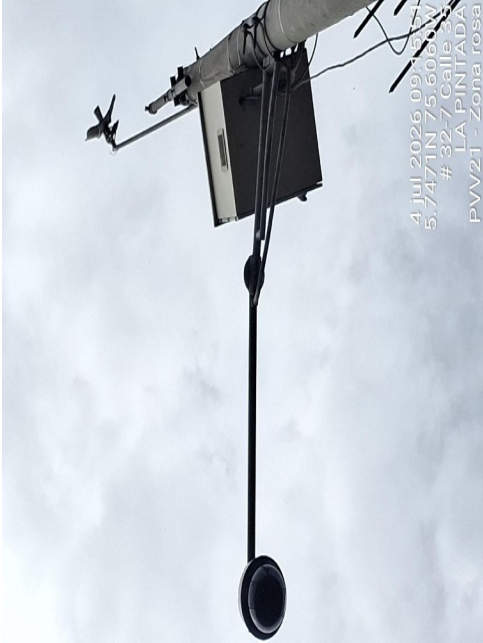
| Estado Brazo de Soporte: | BUENO |

| Requiere Brazo de Soporte: | NO |

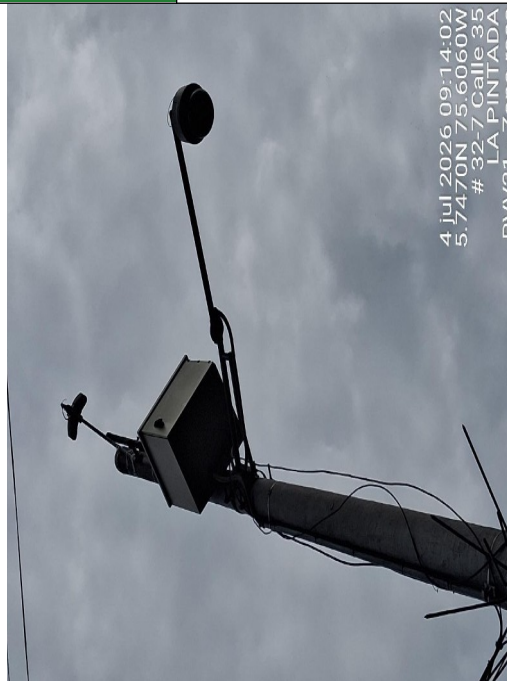
| Tipo de cámara | PTZ |
| Estado de la cámara | BUENO |

| ¿Requiere Cámara? | NO |
