# FICHA TÉCNICA DIAGNÓSTICO MANTENIMIENTO Proyecto Tasa de Seguridad

| Municipio | La Pintada |

| El mantenimiento tiene relacion con cual componente: | CCTV |
| Información Ubicación CCTV | PVV 3 Comando |

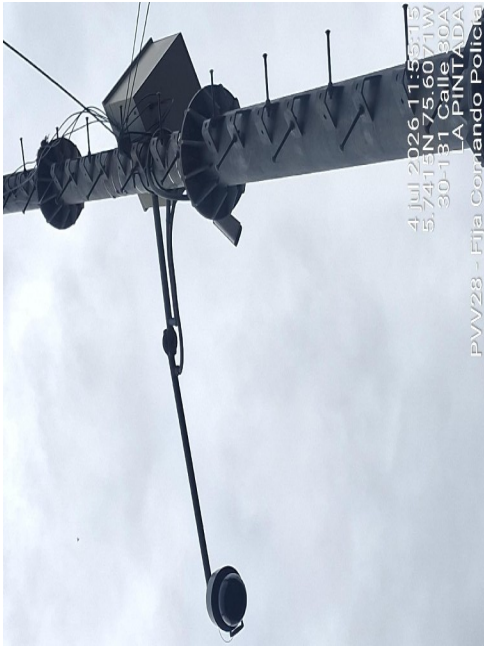
| <b>BRAZO DE SOPORTE</b> | |

| Estado Brazo de Soporte: | BUENO |

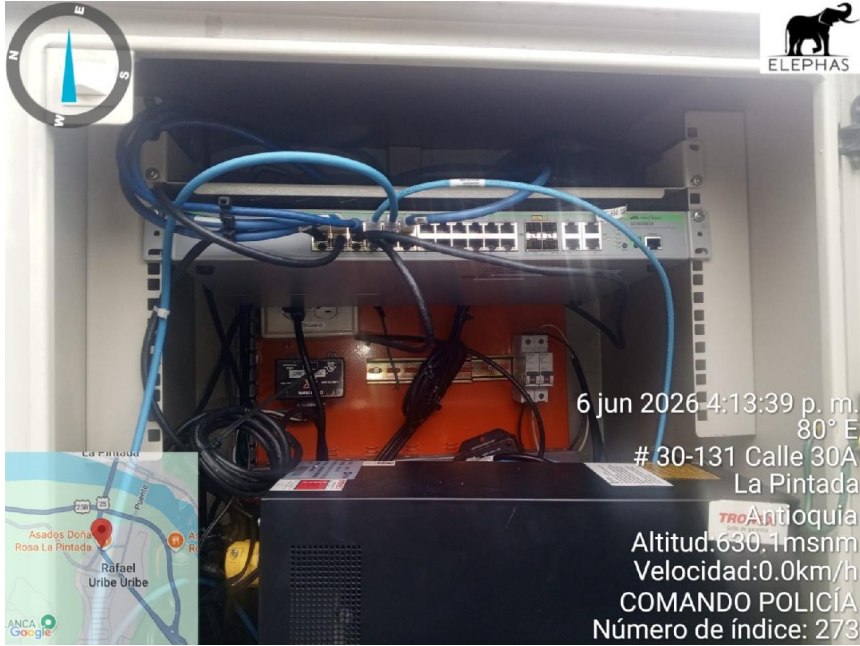
Foto UPS

| Estado UPS: | BUENO |

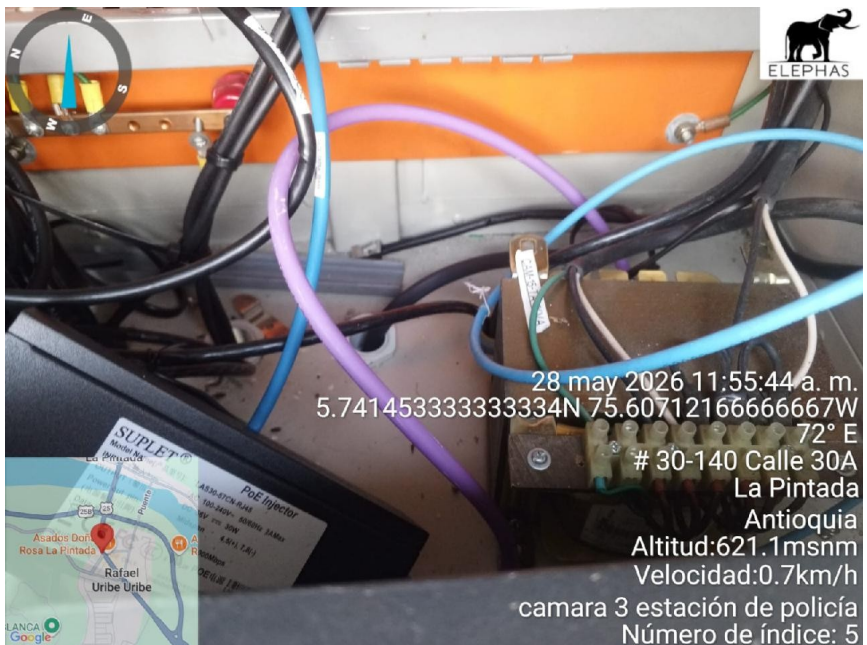
| Estado Inyector PoE: | BUENO |

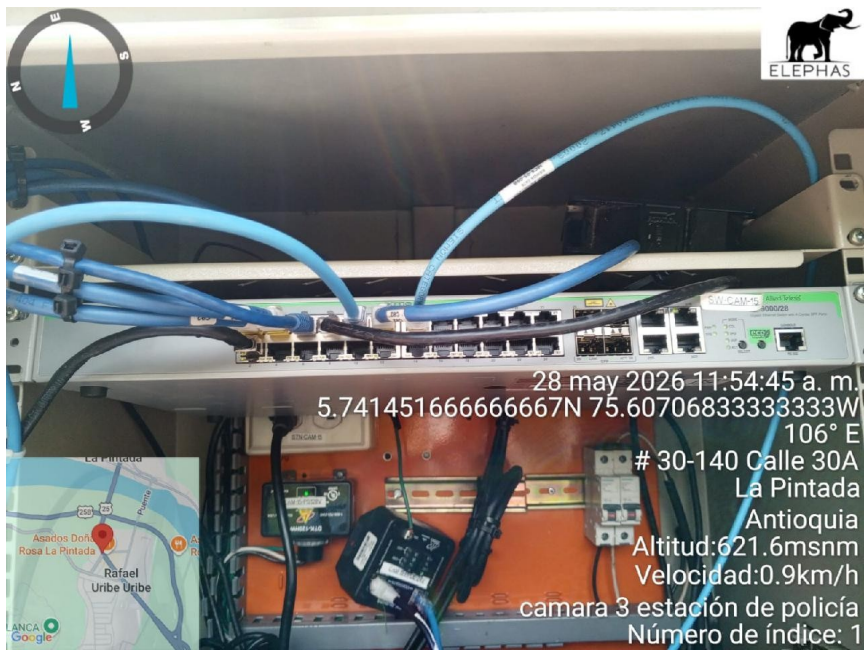
| Estado Switch: | MALO |

| Ingrese observaciones generales y detalles identificados en el proceso de diagnostico | se debio cambiar el switch averiado, se debe realizar limpieza y retirar equipos que ya no estan en uso |

| Observaciones Switch: | Se instalo un switch entregado por la alcaldia para reemplazar el siwth |

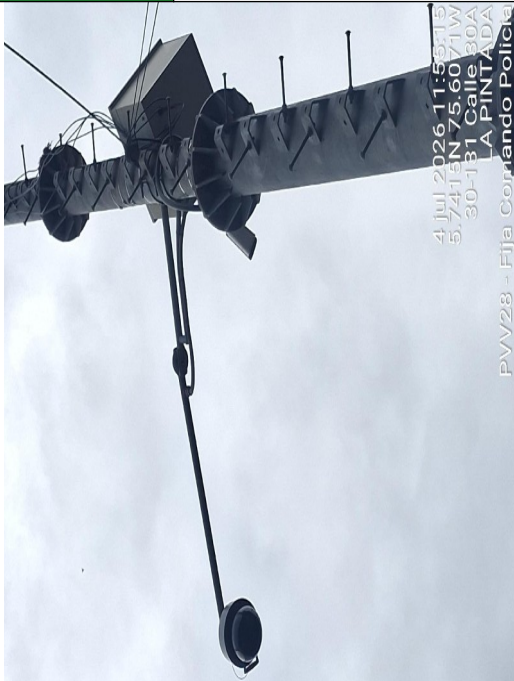
| CÁMARA EXISTENTE 1 | |

| Tipo de cámara | PTZ |
| Estado de la cámara | BUENO |
