# FICHA TÉCNICA DIAGNÓSTICO MANTENIMIENTO Proyecto Tasa de Seguridad

| Municipio | La Pintada |

| El mantenimiento tiene relacion con cual componente: | CCTV |
| Información Ubicación CCTV | PVV 4 Parque Educativo |

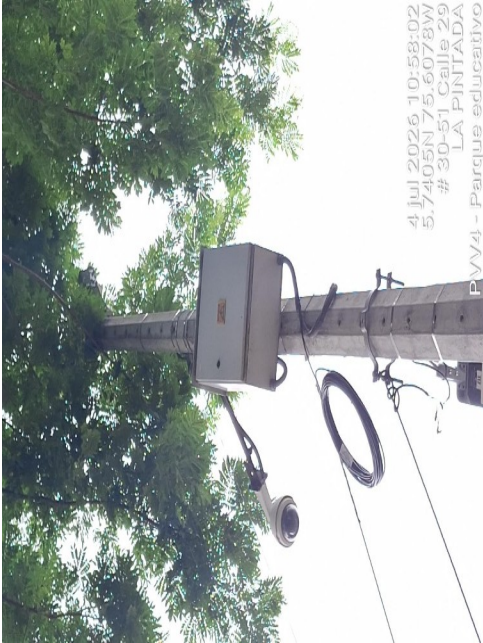
| Estado Brazo de Soporte: | BUENO |

| Requiere Brazo de Soporte: | NO |

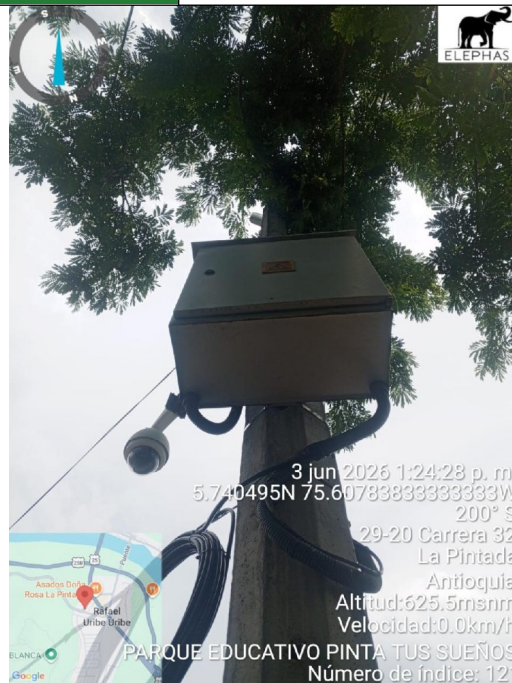
| | CÁMARA EXISTENTE 1 |

| Tipo de cámara | PTZ |
| Estado de la cámara | REGULAR |

| ¿Requiere Cámara? | NO |
