# FICHA TÉCNICA DIAGNÓSTICO MANTENIMIENTO Proyecto Tasa de Seguridad

| El mantenimiento tiene relacion con cual componente: | CCTV |
| Información Ubicación CCTV | PVV 5 Calle Vieja |

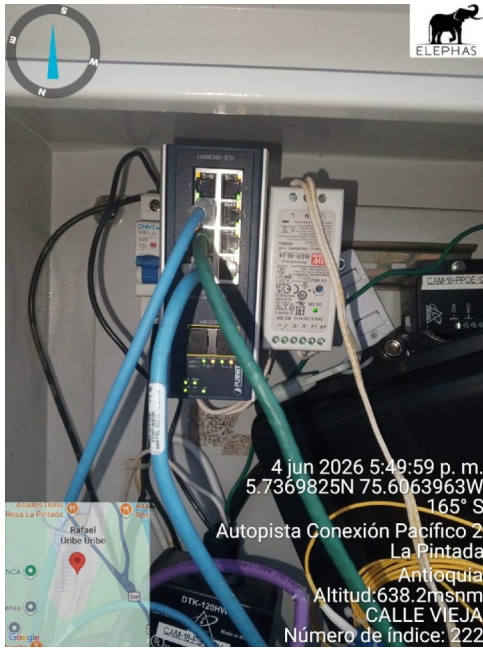
| Estado Inyector PoE: | BUENO |

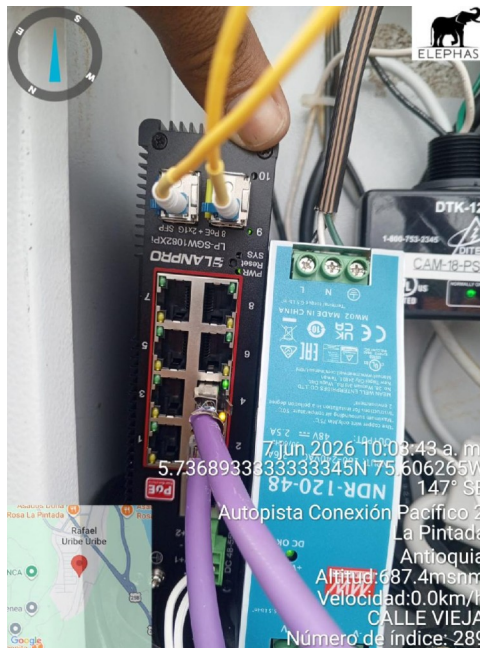
| Estado Switch: | BUENO |

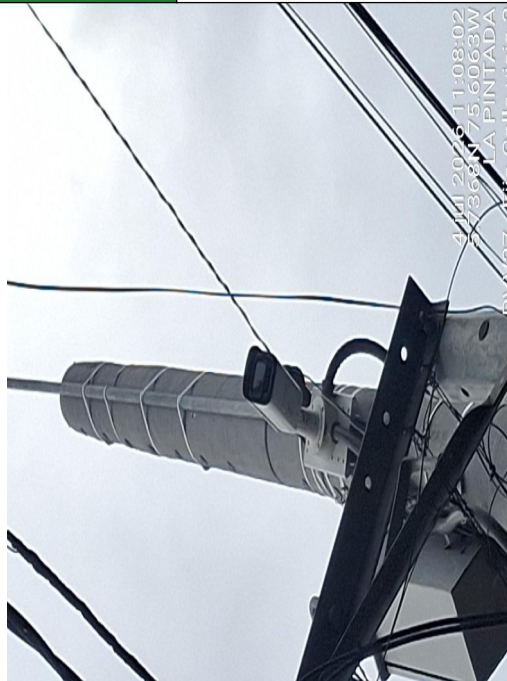
| CÁMARA EXISTENTE 1 | |

| Estado de la cámara | BUENO |

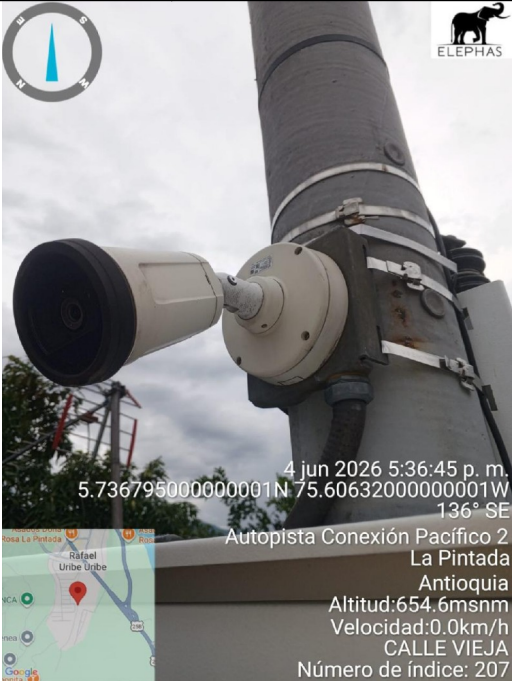
CÁMARA EXISTENTE 2

| Estado de la cámara | BUENO |
