| | <b>FICHA TÉCNICA DIAGNÓSTICO<br/>MANTENIMIENTO<br/>Proyecto Tasa de Seguridad</b> | <br>GOBERNACIÓN DE ANTIOQUIA<br>República de Colombia |

## 1. LOCALIZACIÓN DEL DIAGNÓSTICO

| Dirección del punto / sector | Puentes Galvis Hernan Dario |

| Información Ubicación CCTV | PVV Parque Principal |

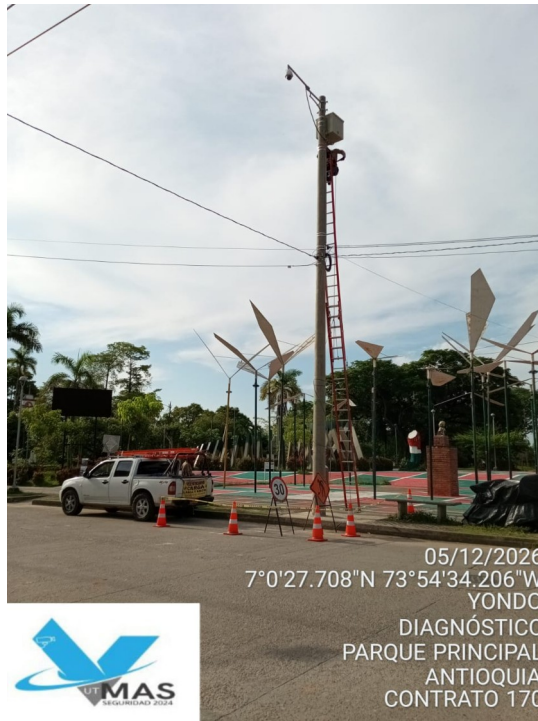
05/12/2026  
7°0'27.708"N 73°54'34.206"W  
YONDO  
DIAGNÓSTICO  
PARQUE PRINCIPAL  
ANTIOQUIA  
CONTRATO 170

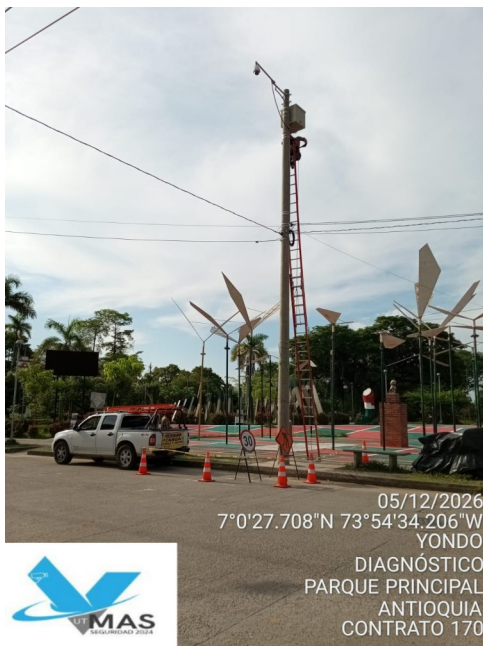
| ANCLAJE | |
|---|---|
| Tipo de anclaje: | POSTE |
| Tipo de poste | POSTE_CONCRE |
| Altura del poste (m) | 14MTS |
| Estado en el que se encuentra el anclaje: | BUENO |

| Requiere Cambio de anclaje: | NO |

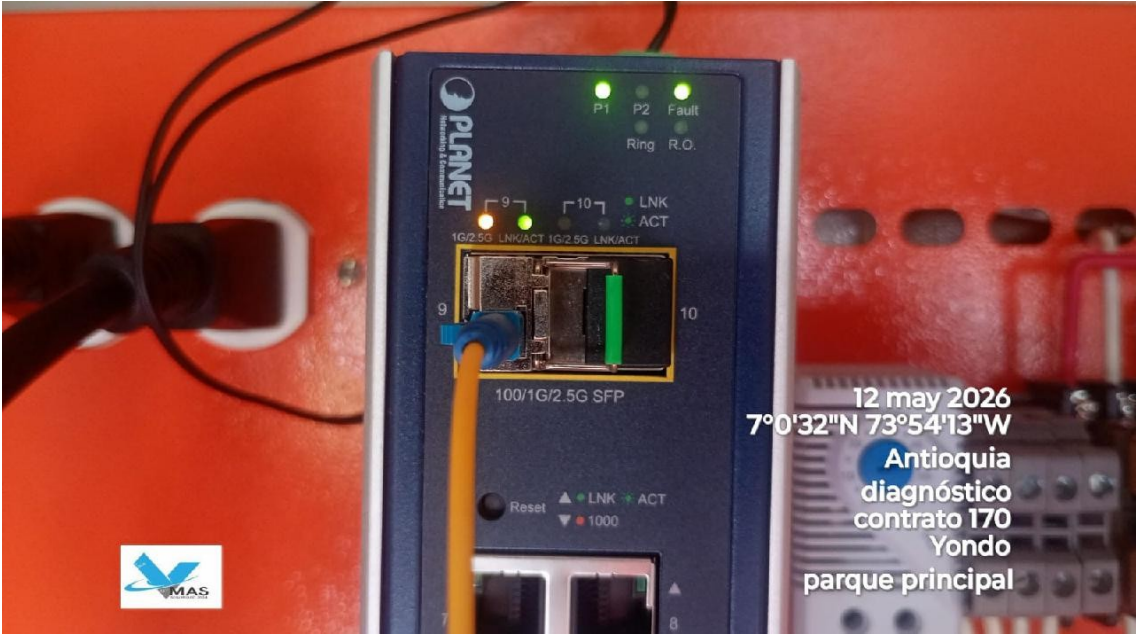
| Existe Switch: | SI |
| Estado Switch: | BUENO |

| Requiere Switch: | NO |

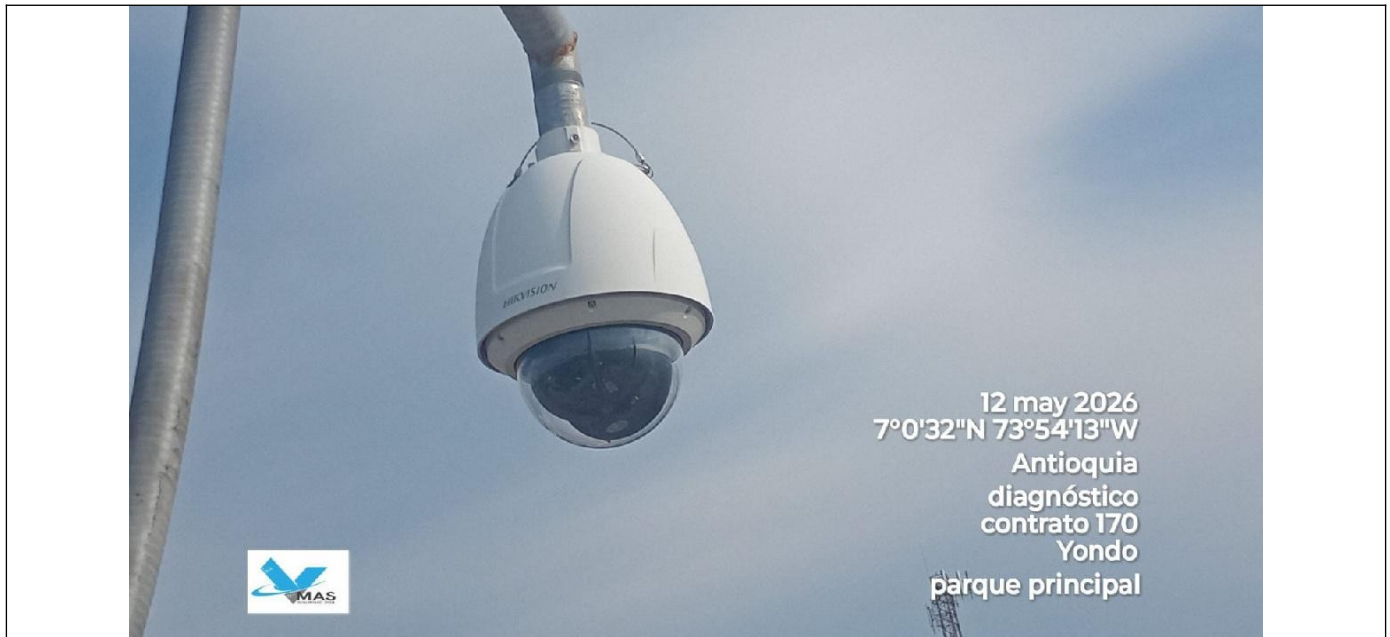
| CÁMARA EXISTENTE 1 | |

| Tipo de cámara | PTZ |
| Estado de la cámara | REGULAR |

| ¿Requiere Cámara? | NO |
