**FICHA TÉCNICA DIAGNÓSTICO  
MANTENIMIENTO  
Proyecto Tasa de Seguridad**

| Contrato disponible | 167_2026 |

| Municipio | Arboletes |

| Información Ubicación CCTV | Calle principal al frente de la terminal, cr 32 con calle 32 |

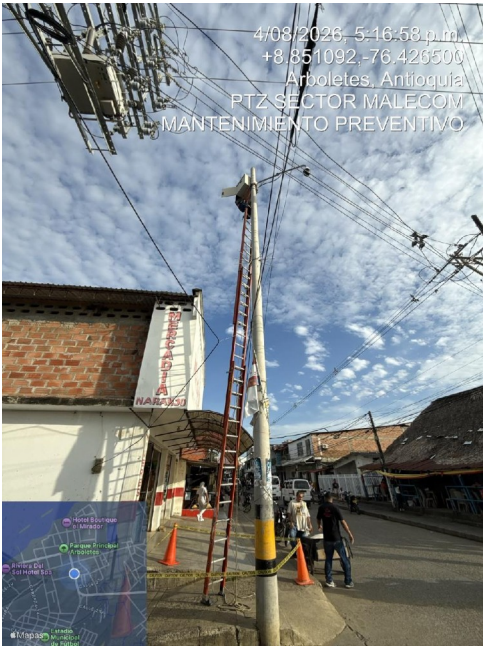
| Estado en el que se encuentra el anclaje: | BUENO |

| Requiere Cambio de anclaje: | NO |

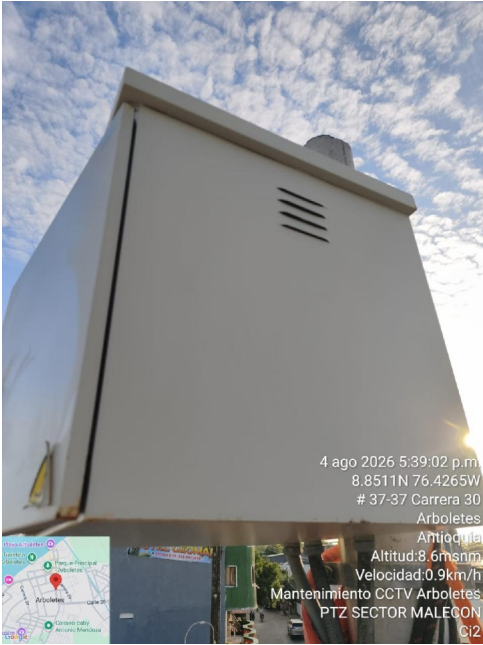
| Existe Gabinete Metálico: | BUENO |

| Requiere Kit de Ventilación Doble: | NO |

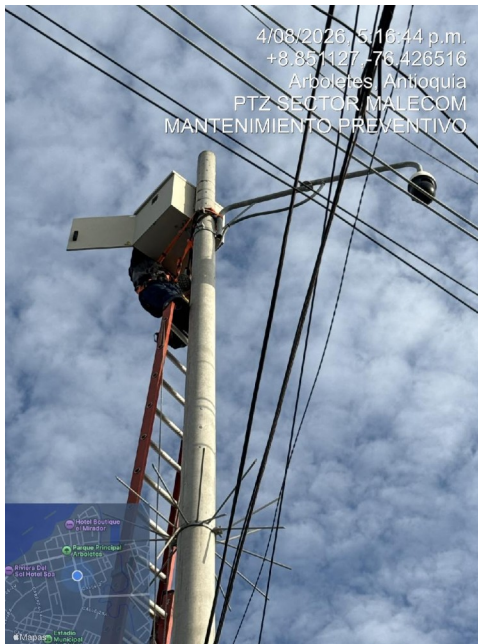
| Estado Brazo de Soporte: | BUENO |

Requiere Brazo de Soporte:

NO

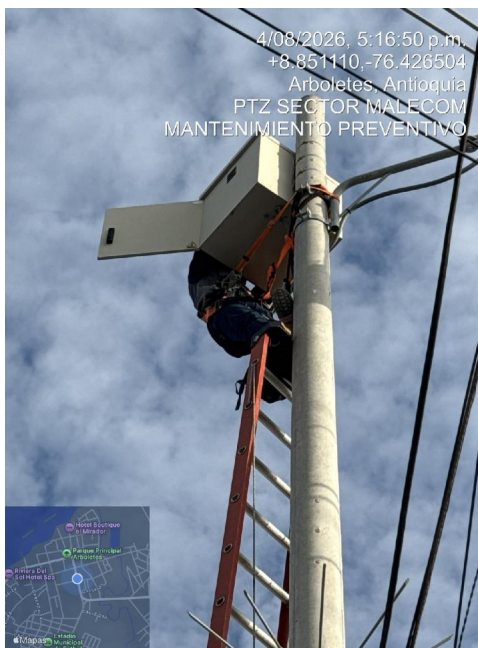
Foto Cables

BUENO

Requiere Cables:

NO

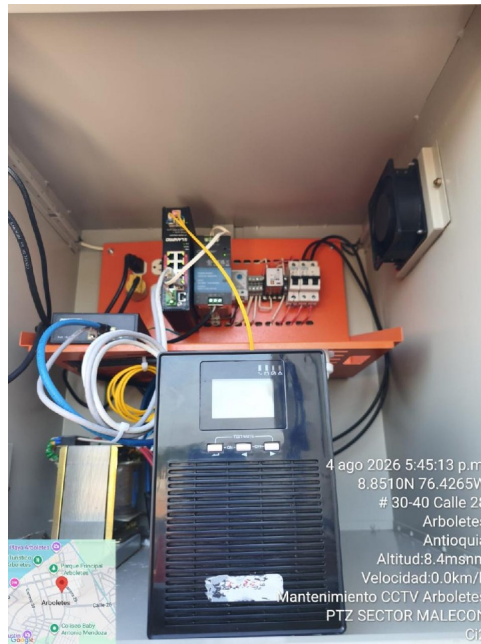
Foto Breaker

BUENO

| Requiere Breaker: | NO |

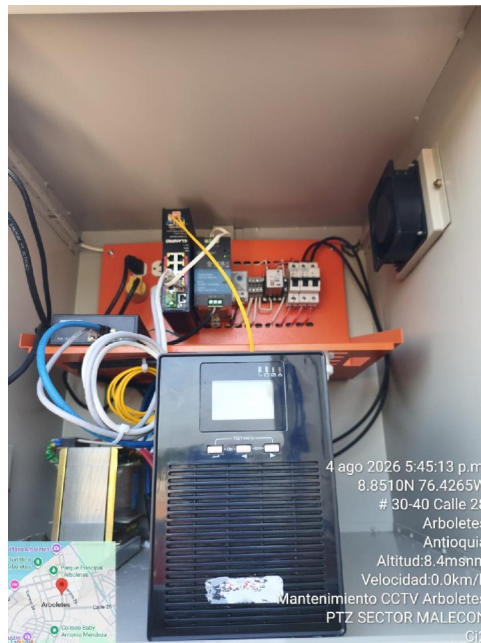
Foto Transformador Reductor

| Estado Transformador Reductor: | BUENO |

| Requiere Transformador Reductor: | NO |

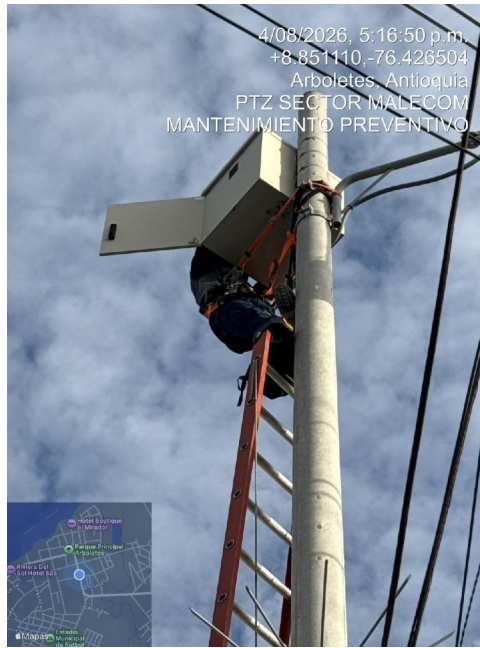
Foto Coraza

| Estado Coraza: | BUENO |

Requiere Coraza 3/4":

NO

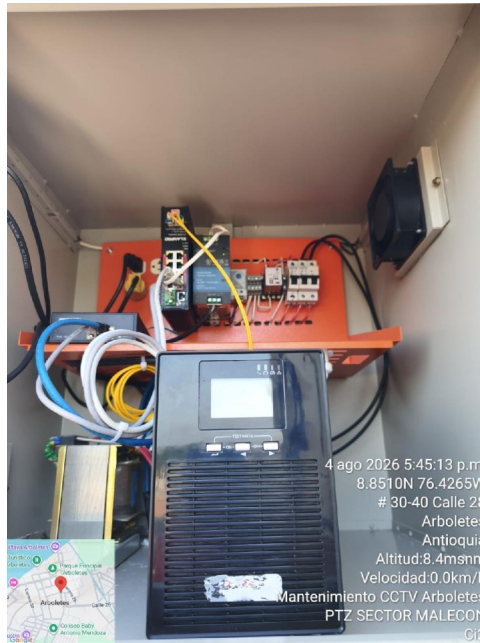
Foto UPS

BUENO

Requiere UPS:

NO

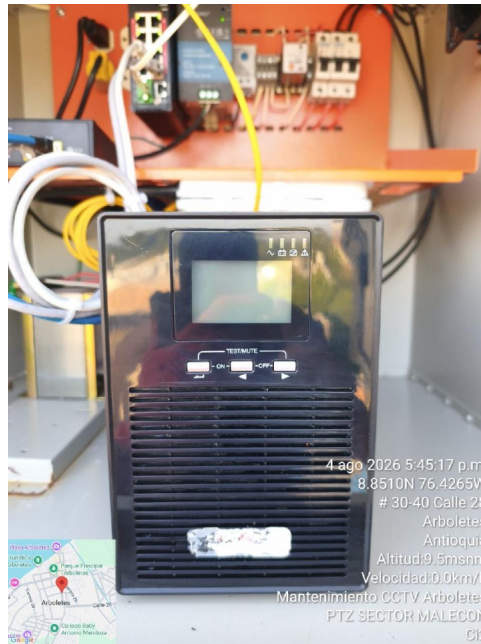
Foto Baterías UPS

BUENO

Requiere Baterías UPS:

NO

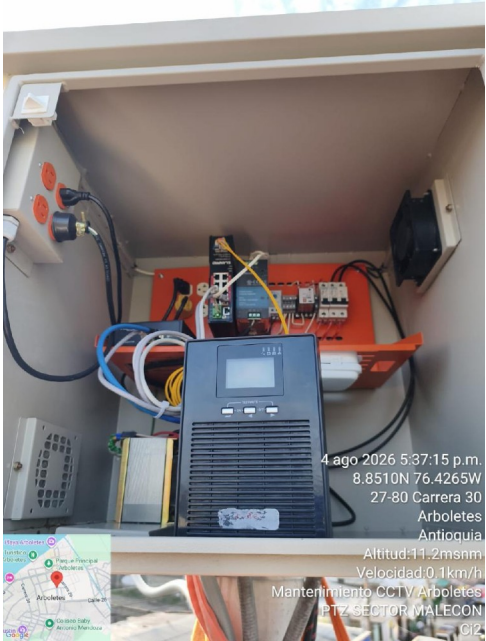
| Foto Toma 125 V | |

| Estado Toma 125 V: | BUENO |

| Requiere Toma 125 V: | NO |

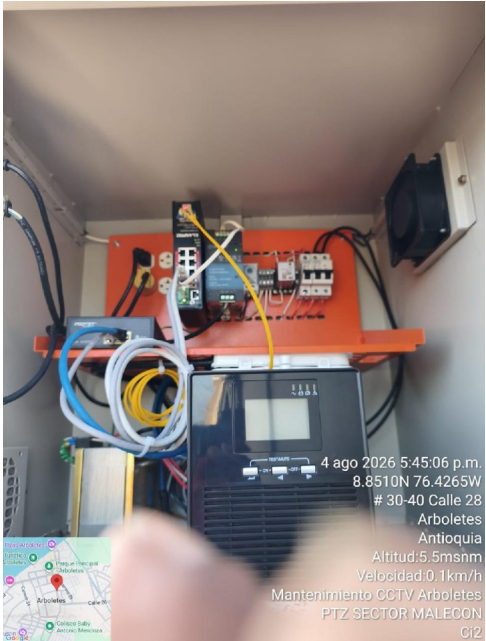
| Estado Fibra Óptica: | BUENO |

| Requiere Fibra Óptica: | NO |

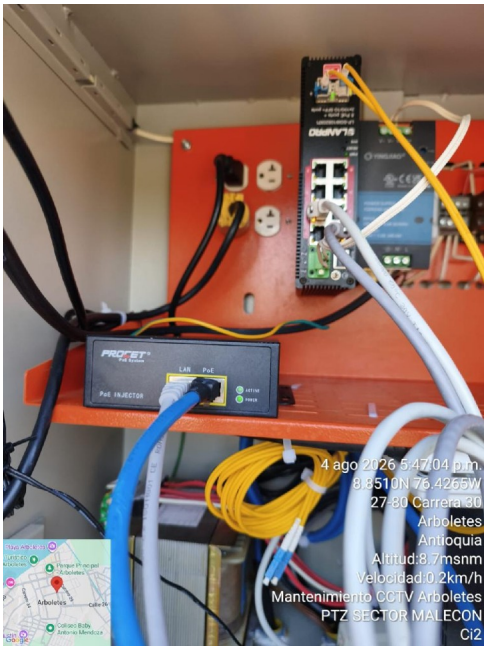
| Estado Patch Cord: | BUENO |

| Requiere Patch Cord: | NO |

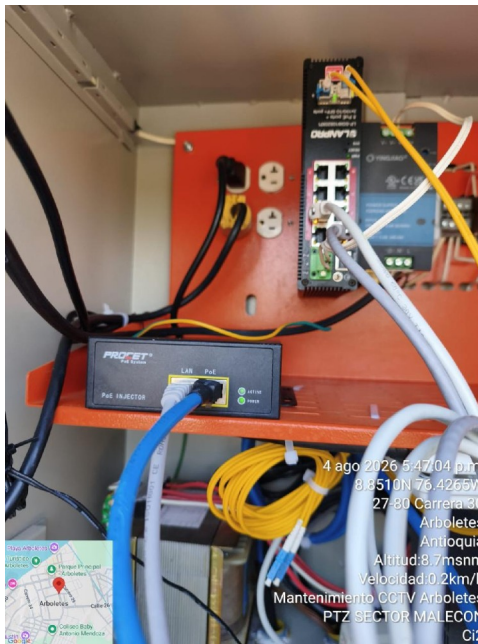
| Estado Módulo Óptico: | BUENO |

| Requiere Módulo Óptico: | NO |

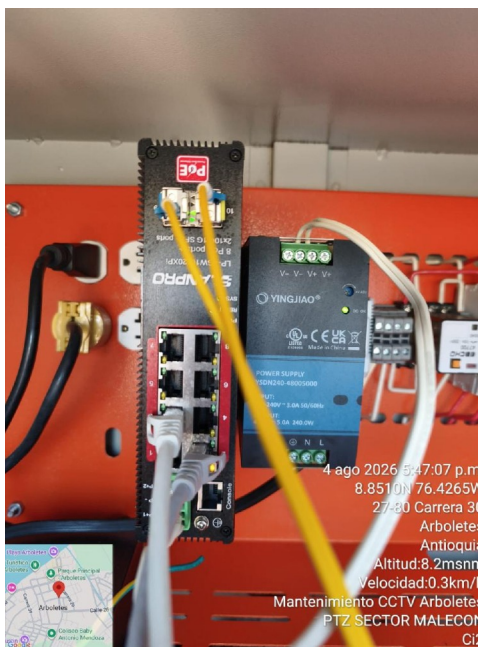
| Estado Switch: | BUENO |

| Requiere Switch: | NO |

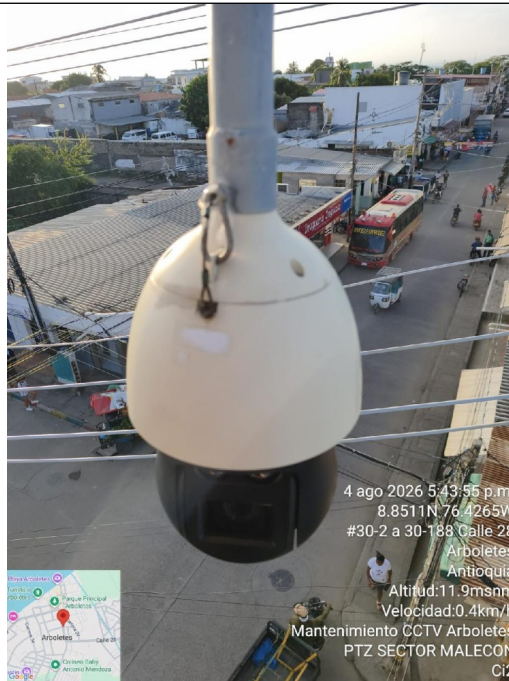
| Tipo de cámara | PTZ |
| Estado de la cámara | BUENO |

| ¿Requiere Cámara? | NO |
