| Operador | CI2 S.A |
| Contrato disponible | 167_2026 |

## 1. LOCALIZACIÓN DEL DIAGNÓSTICO

| El mantenimiento tiene relacion con cual componente: | CCTV |

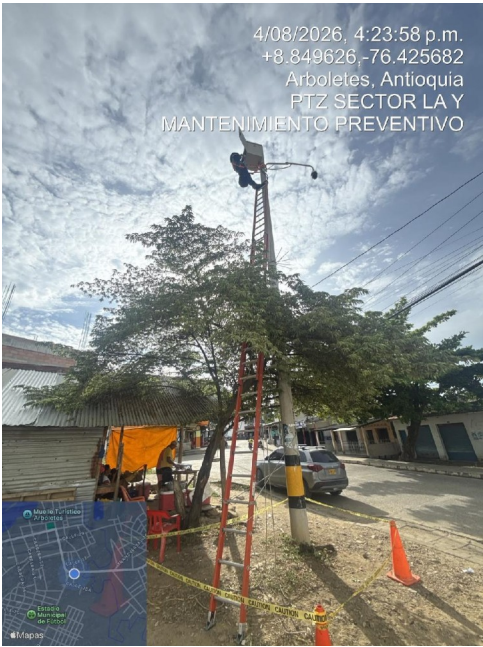
| Estado en el que se encuentra el anclaje: | | BUENO |

| Requiere Cambio de anclaje: | | NO |

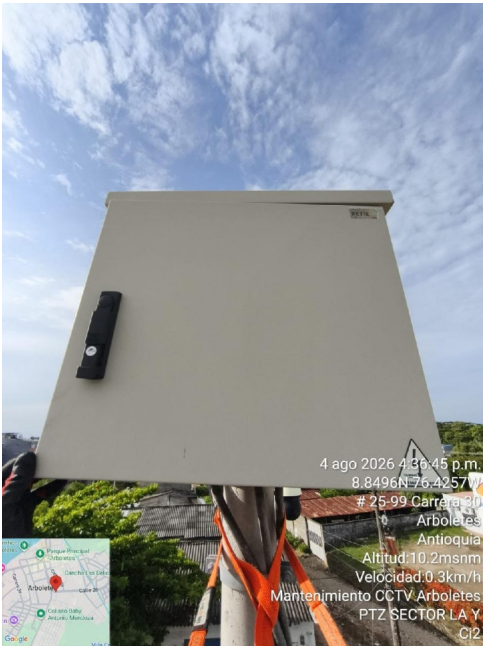
| Existe Gabinete Metálico: | | BUENO |

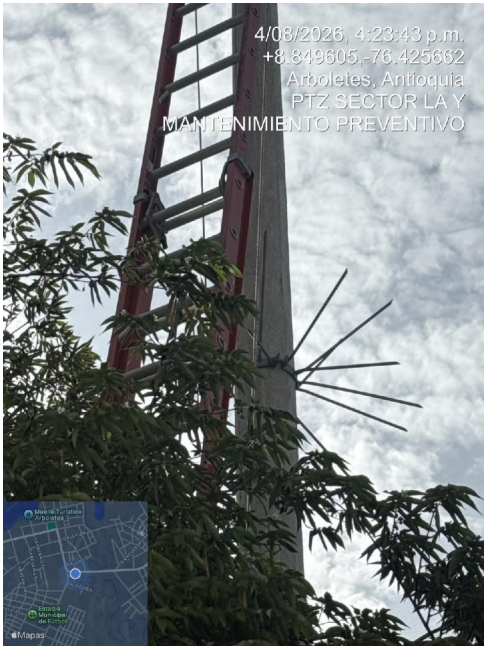
| Existe Corona Antiescalatoria: | BUENO |

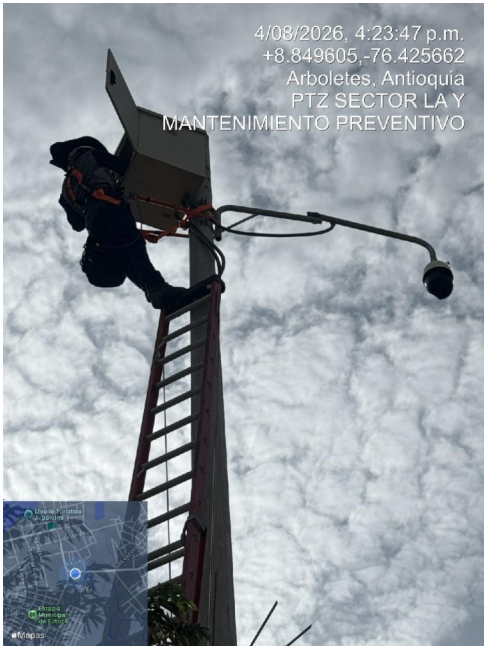
| Estado Brazo de Soporte: | BUENO |

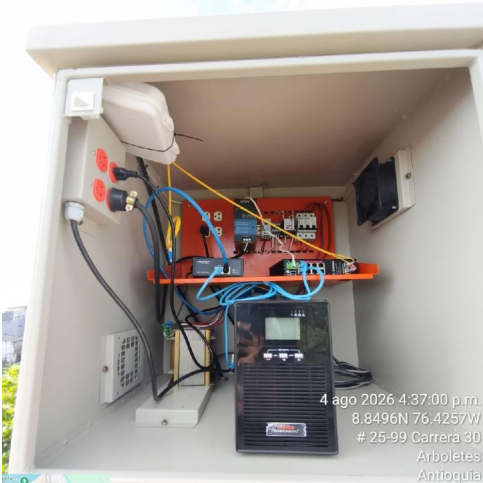
| Estado Breaker: | BUENO |

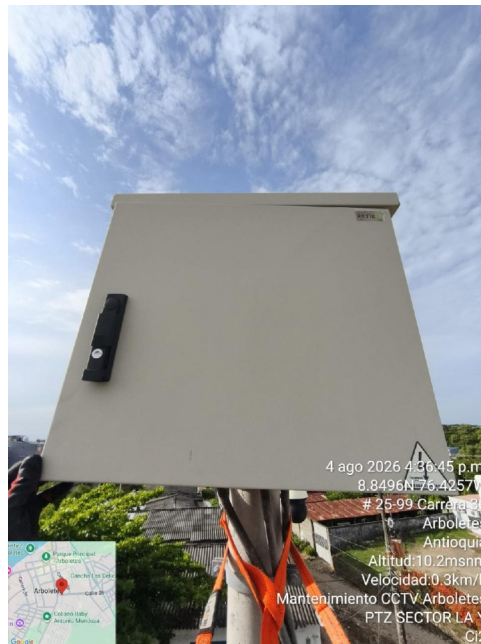
Foto Coraza

| Estado Coraza: | BUENO |

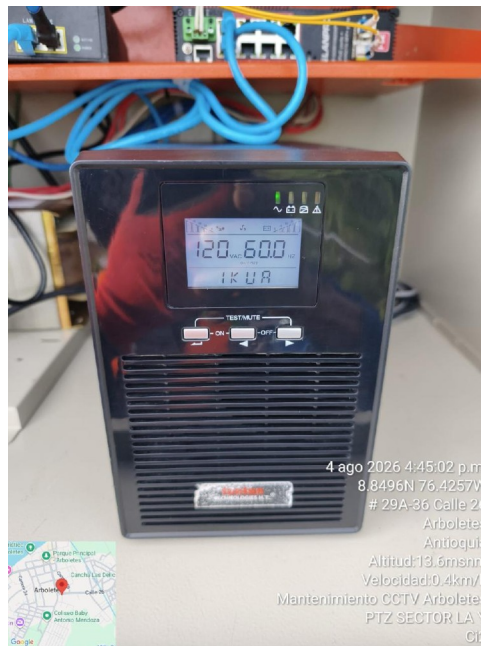
Foto UPS

| Estado UPS: | REGULAR |

| Observaciones UPS: | La UPS existente no tiene autonomía, al irse la energía , se apaga. |

| Requiere UPS: | SI |
| Tipo de UPS requerida: | UPS_1_5 |

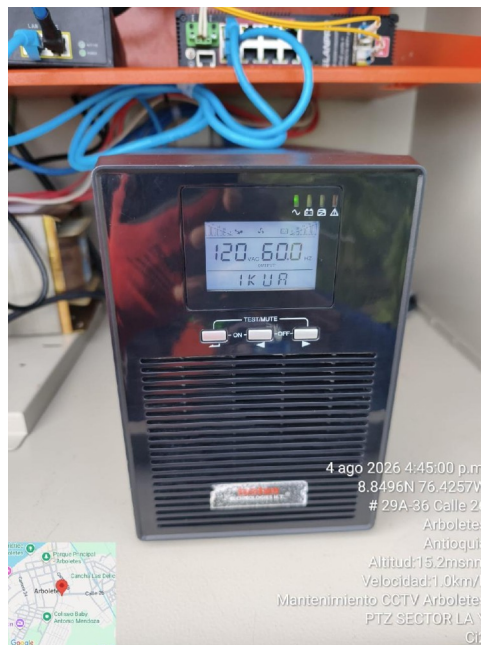
Foto Baterías UPS

| Estado Baterías UPS: | MALO |

| Requiere Baterías UPS: | SI |
| Tipo de Baterías UPS requeridas: | UPS_1_5 |
| Observaciones Baterías UPS: | Se requiere baterías, si se opta por el cambio de baterías. |

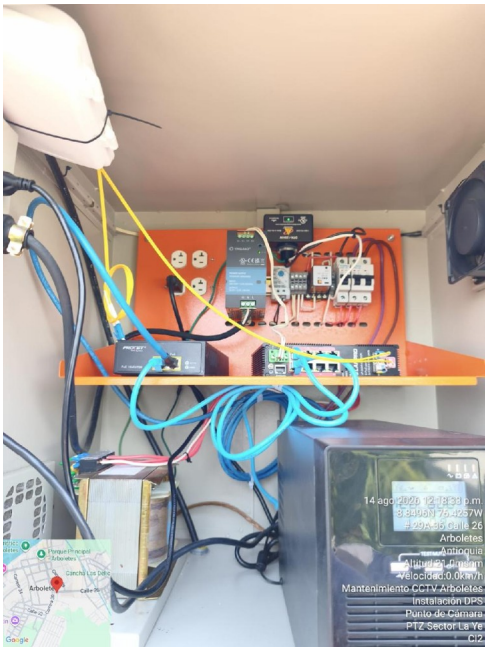
Foto SPT

| Estado SPT: | BUENO |

| Observaciones SPT: | Al pie del anclaje, no se observa caja de registro del SPT, pero se puede |

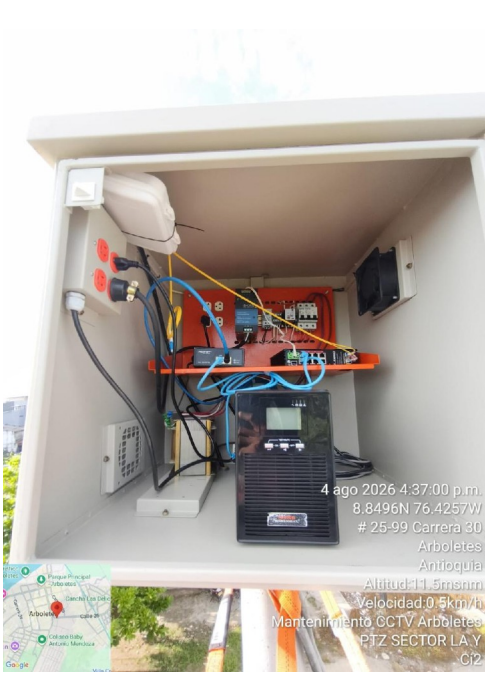
Foto Toma 125 V

| Estado Toma 125 V: | BUENO |

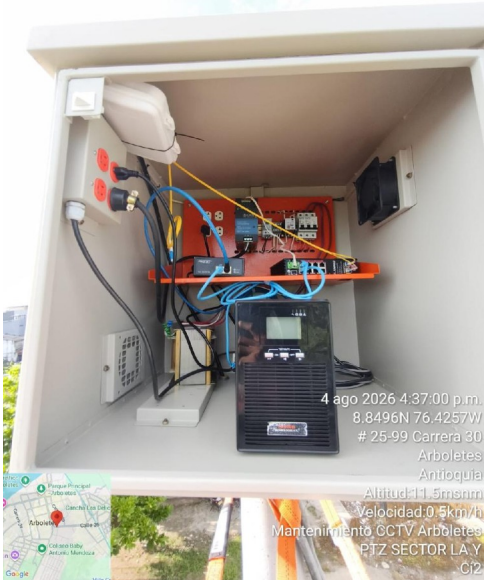
| Estado Fibra Óptica: | BUENO |

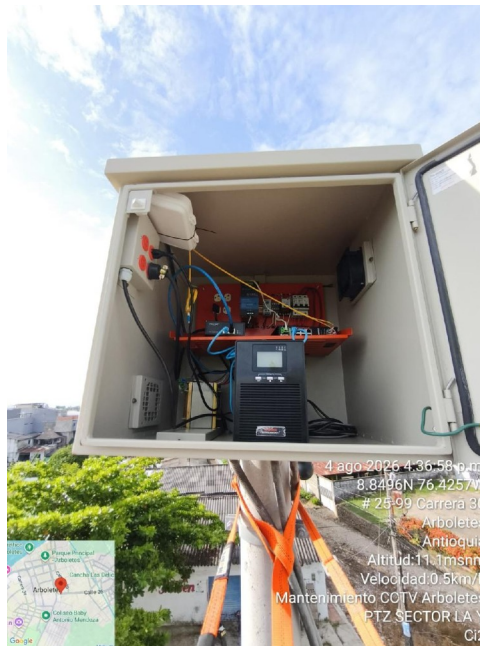
| Estado Patch Cord: | BUENO |

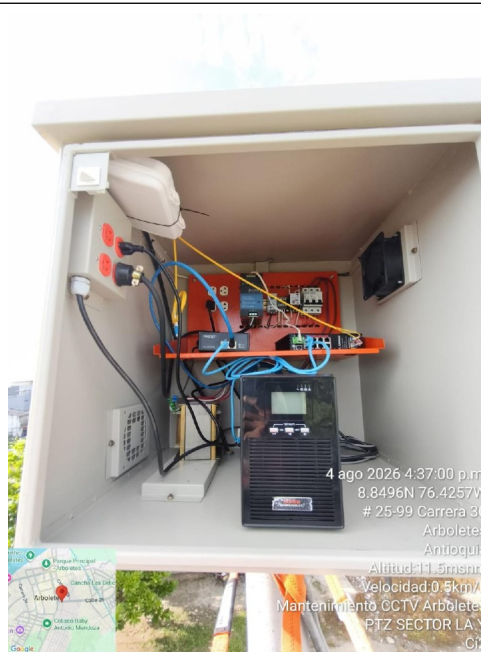
| Estado Módulo Óptico: | BUENO |

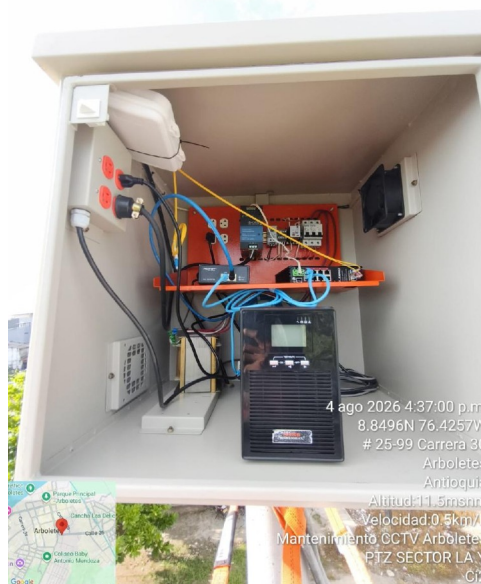
| Estado Switch: | BUENO |

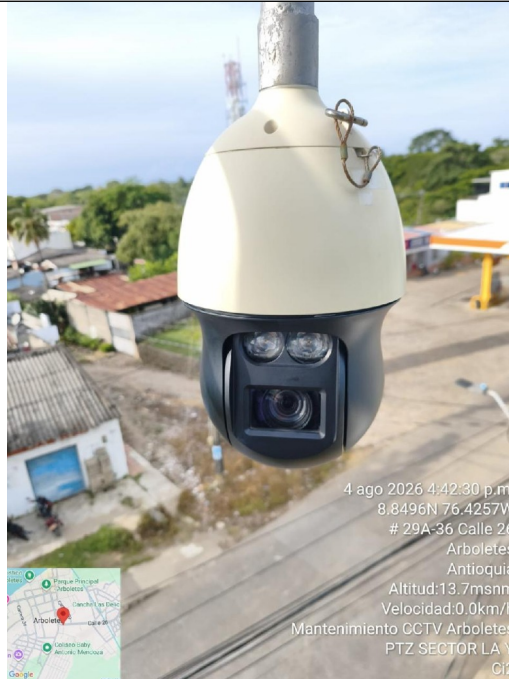
| Tipo de cámara | PTZ |
| Estado de la cámara | BUENO |
