# FICHA TÉCNICA DIAGNÓSTICO MANTENIMIENTO Proyecto Tasa de Seguridad

| Vereda / sector | EL GUAIMARO |

| El mantenimiento tiene relacion con cual componente: | CCTV |
| Información Ubicación CCTV | En la ferreteria PVC Construcciones, al lado de la torre de comunicacion |

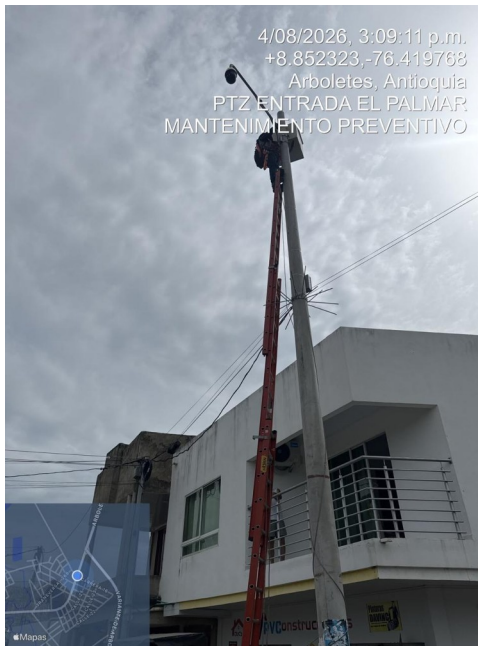
| ANCLAJE | |
|---|---|
| Estado en el que se encuentra el anclaje: | BUENO |

Requiere Cambio de anclaje:

NO

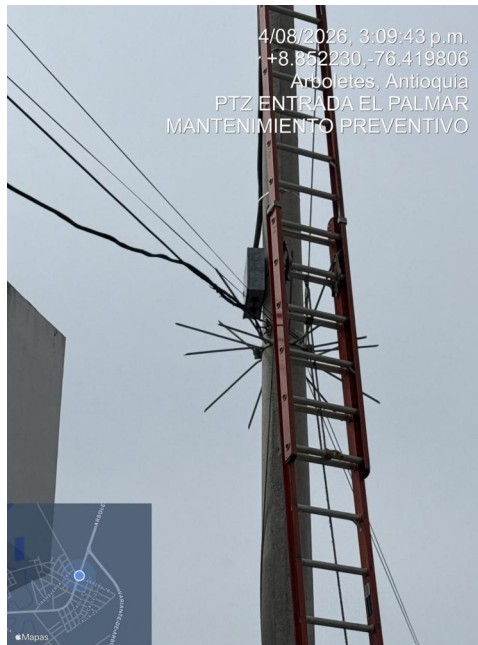
| Existe Corona Antiescalatoria: | SI |
| Existe Corona Antiescalatoria: | BUENO |

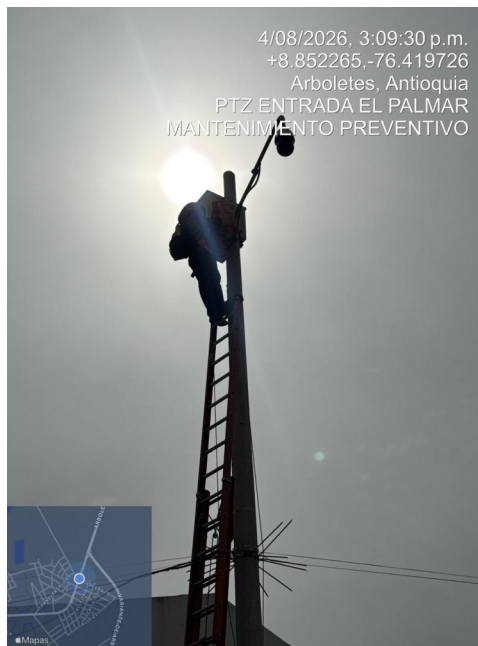
| Estado Brazo de Soporte: | BUENO |

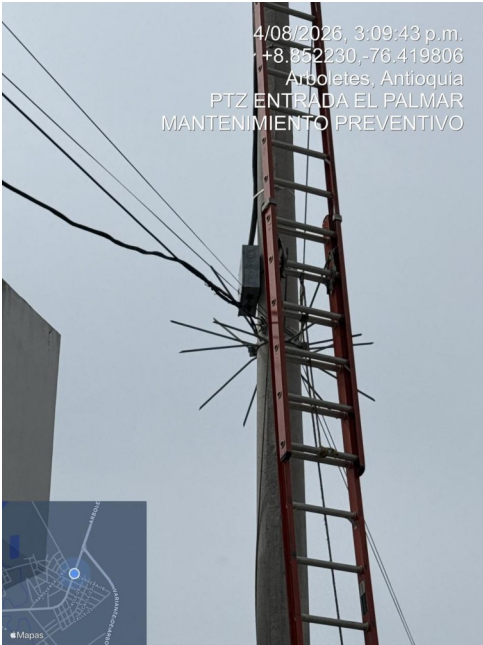
| Estado Cables: | BUENO |

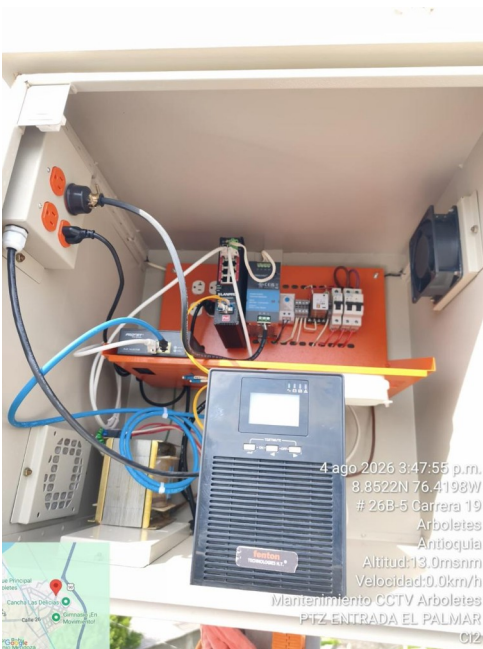
| Estado Breaker: | BUENO |

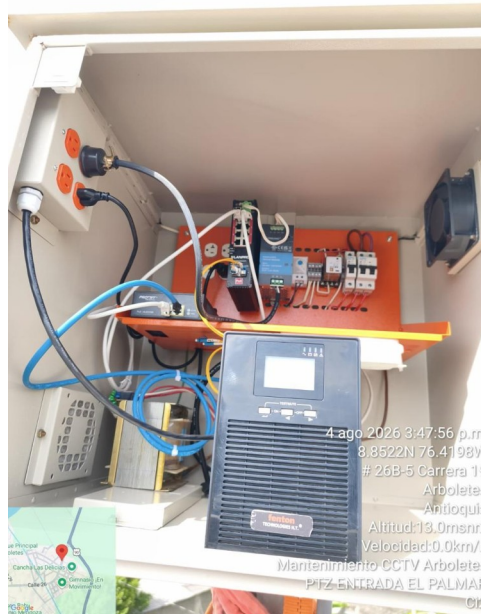
Foto Transformador Reductor

| Estado Transformador Reductor: | BUENO |

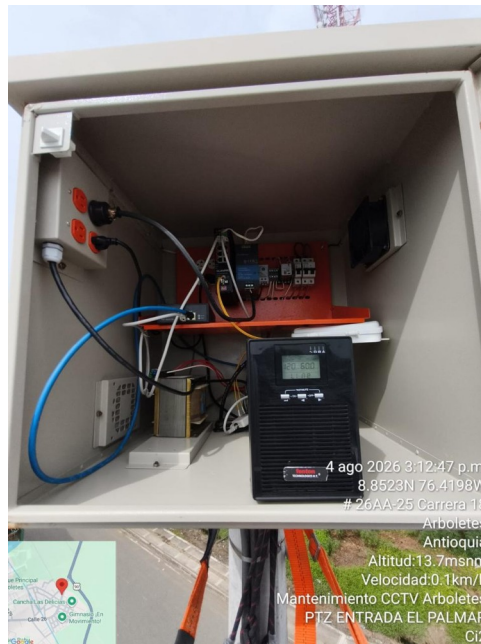
Foto Coraza

BUENO

Se observan dos corazas que entran al gabinete, asegurada con suncho.

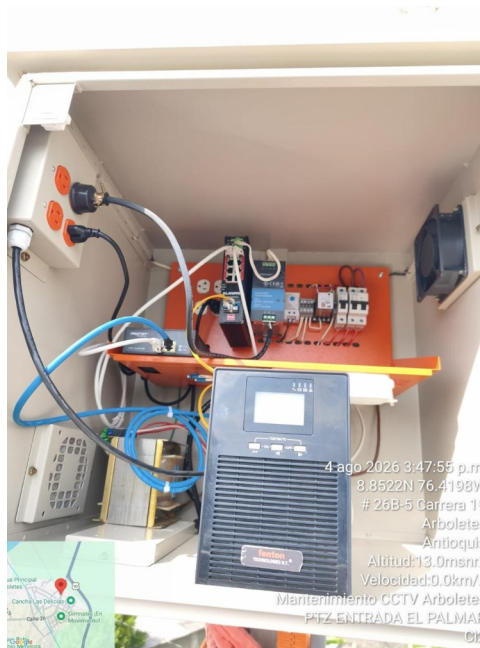
Foto UPS

REGULAR

| Observaciones UPS: | La UPS existente no tiene autonomía, al irse la energía pública se apaga. |

| Requiere UPS: | SI |
| Tipo de UPS requerida: | UPS_1_5 |

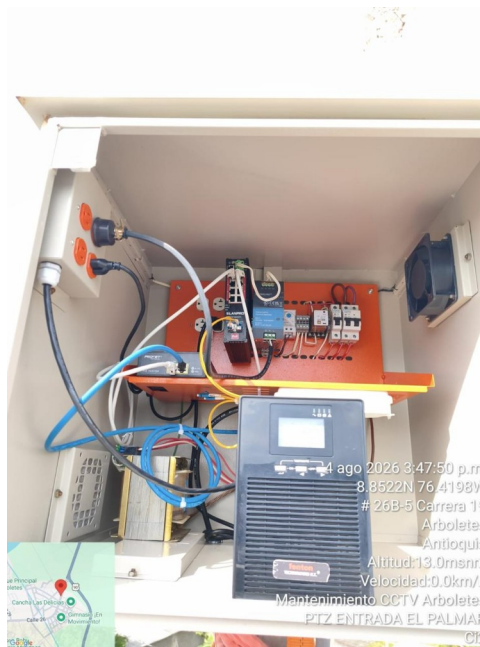
Foto Baterías UPS

| Estado Baterías UPS: | MALO |

| Requiere Baterías UPS: | SI |
| Tipo de Baterías UPS requeridas: | UPS_1_5 |
| Observaciones Baterías UPS: | Requiere batería si se opta por el cambio de las baterías. |

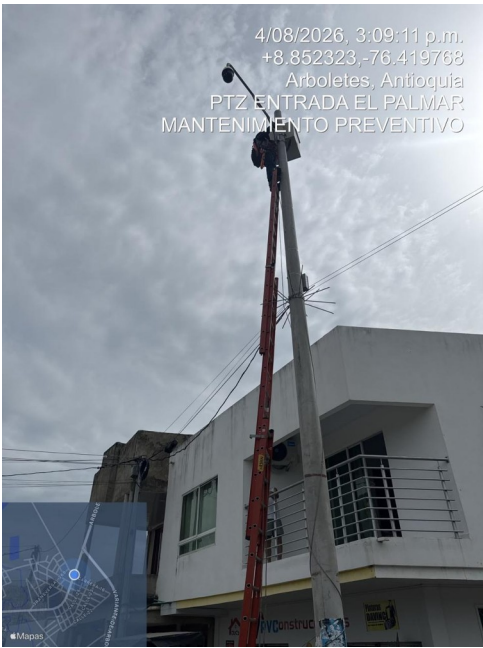
Foto SPT

| Estado SPT: | BUENO |

| Observaciones SPT: | El SPT sube en tubería por el poste auxiliar, llega al poste de la PTZ via aérea |

| Ingrese observaciones generales y detalles identificados en el proceso de diagnostico | El SPT que aterriza el gabinete, los equipos y pa PTZ, ubicada en el sector ENTRADA AL PALMAR, se instaló en el poste auxiliar, llega al poste de dicha PTZ vía aérea y entra al gabinete a través de coraza. Se requiere instalar protección DPS. |

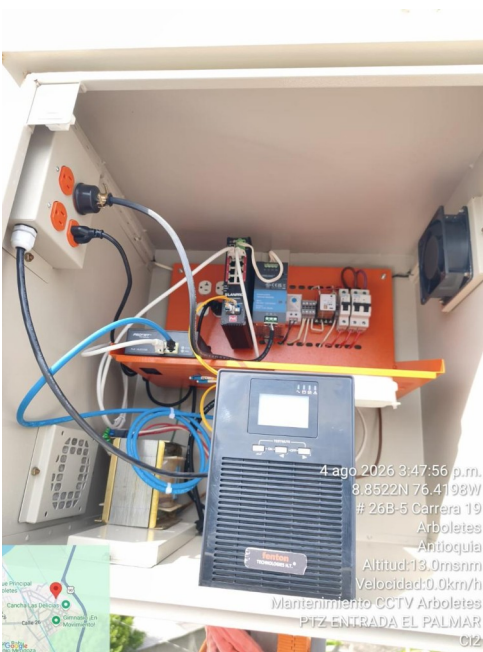
Foto Toma 125 V

| Estado Toma 125 V: | BUENO |

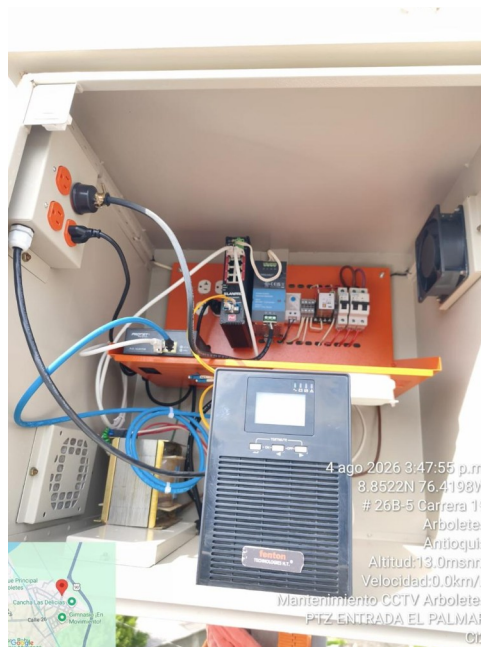
| Estado Fibra Óptica: | BUENO |

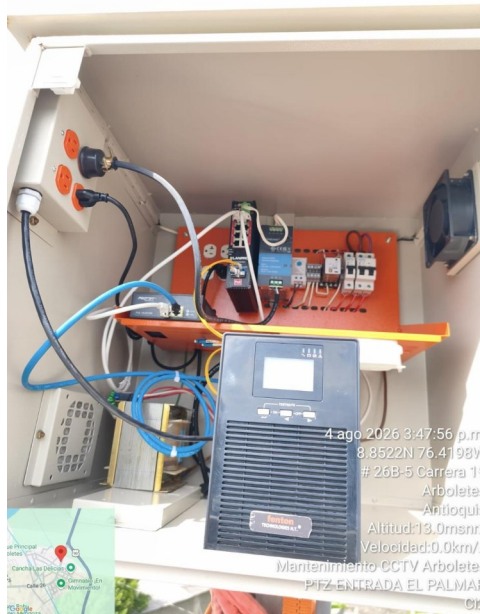
| Estado Patch Cord: | BUENO |

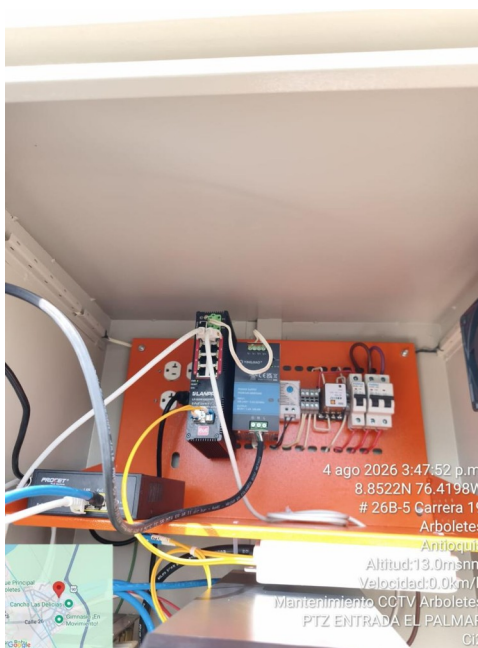
| Estado Módulo Óptico: | BUENO |

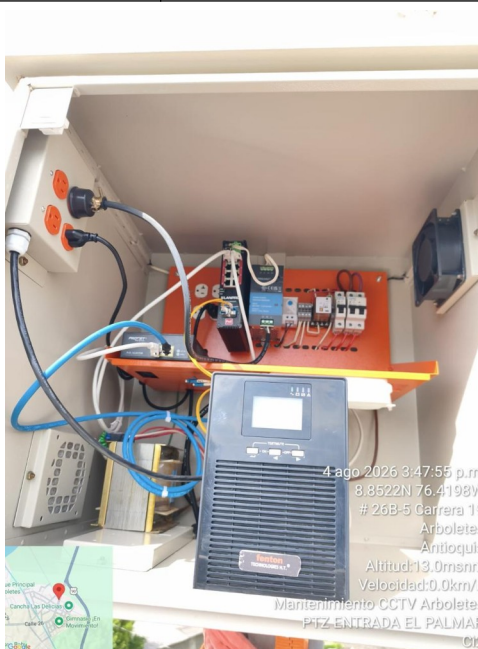
| Estado Switch: | BUENO |

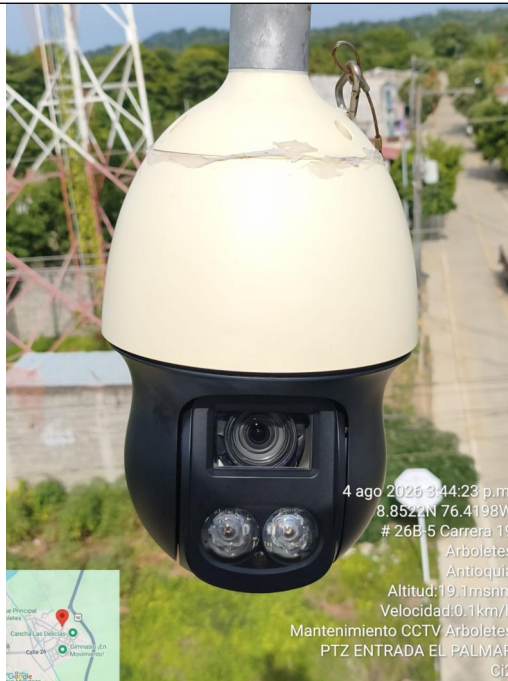
| Tipo de cámara | PTZ |
| Estado de la cámara | BUENO |
