# FICHA TÉCNICA DIAGNÓSTICO MANTENIMIENTO Proyecto Tasa de Seguridad

| El mantenimiento tiene relacion con cual componente: | CCTV |
| Información Ubicación CCTV | PTZ LA PLAYA, al lado de la caseta de los salva vidas |

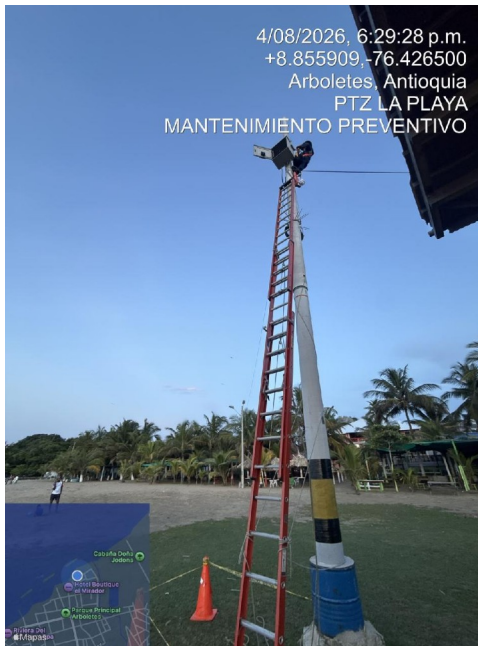
| ANCLAJE | |
|---|---|
| Estado en el que se encuentra el anclaje: | BUENO |

NO

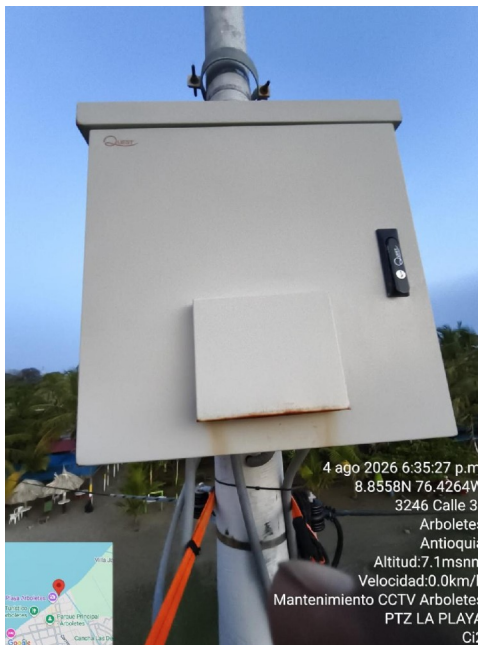
GABINETE METÁLICO

BUENO

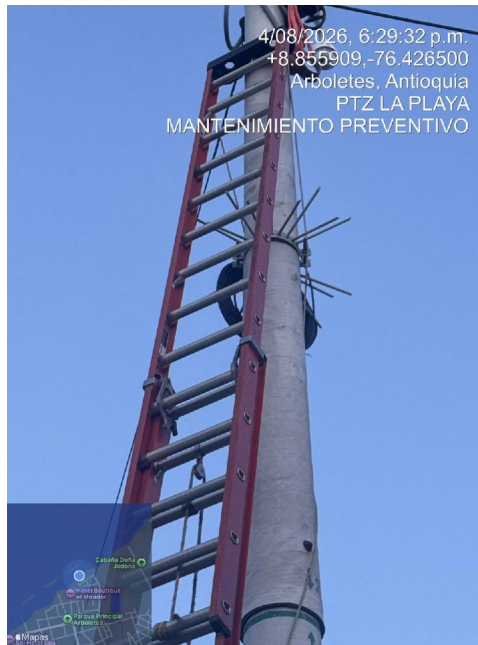
| Existe Corona Antiescalatoria: | BUENO |

| Observaciones Corona: | Corona sencilla. |

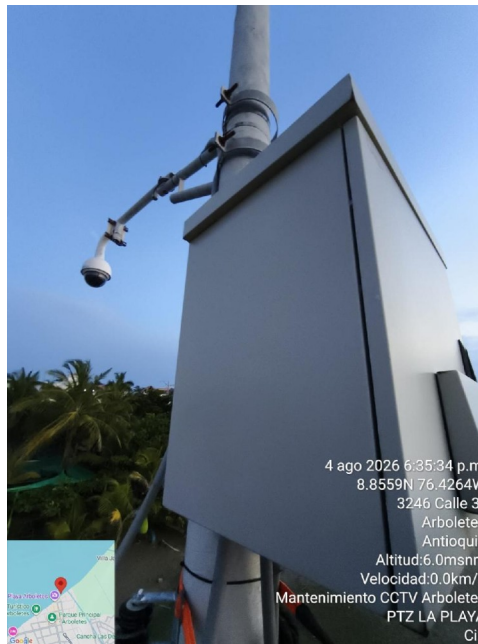
| Estado Brazo de Soporte: | BUENO |

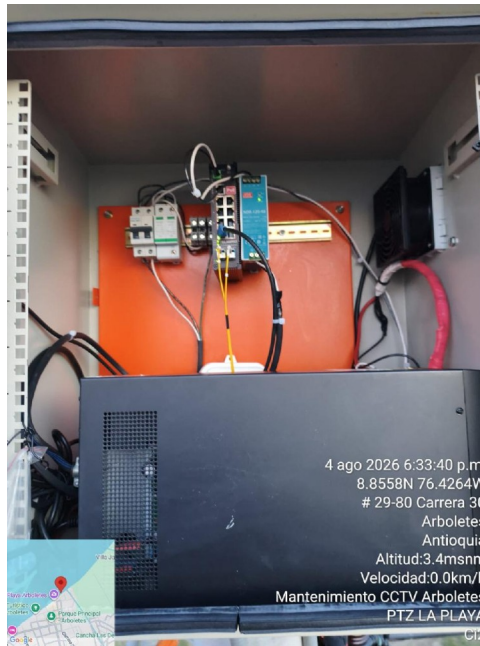
Foto Breaker

| Estado Breaker: | BUENO |

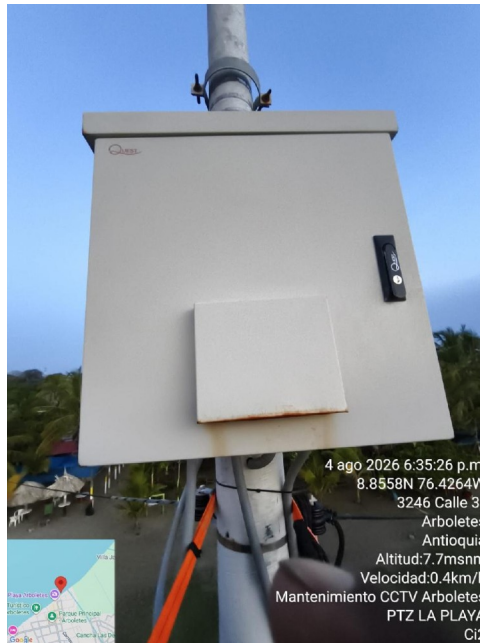
Foto Coraza

| Estado Coraza: | BUENO |

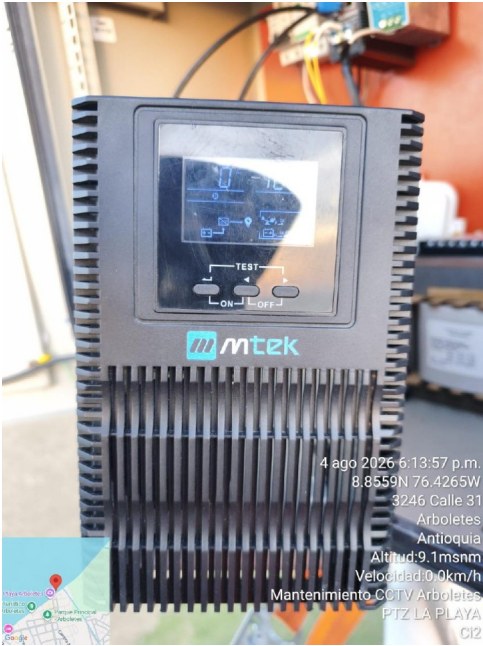
| Estado UPS: | BUENO |

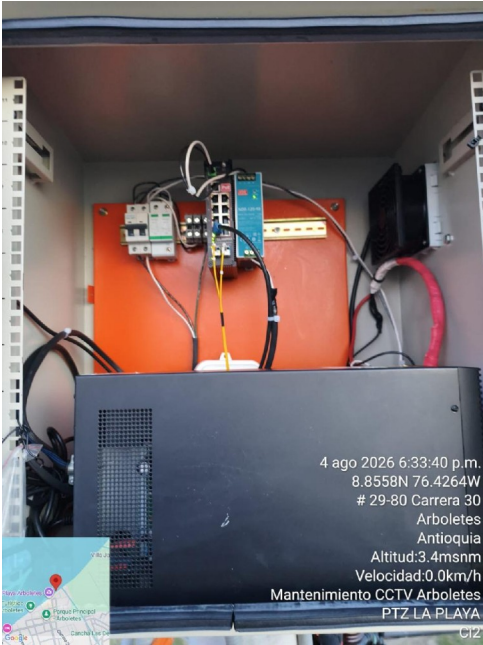
| Estado Baterías UPS: | BUENO |

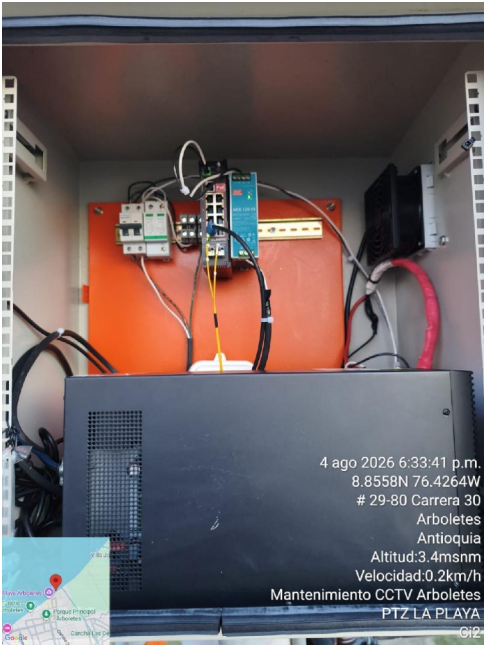
| 🌐 FIBRA ÓPTICA MONOMODO 24 HILOS | |
|---|---|
| Estado Fibra Óptica: | BUENO |

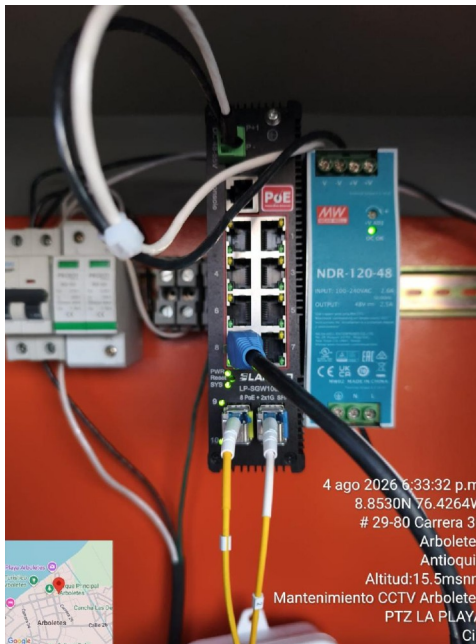
| 🌐 FIBRA ÓPTICA MONOMODO 24 HILOS | |
|---|---|
| Estado Patch Cord: | BUENO |

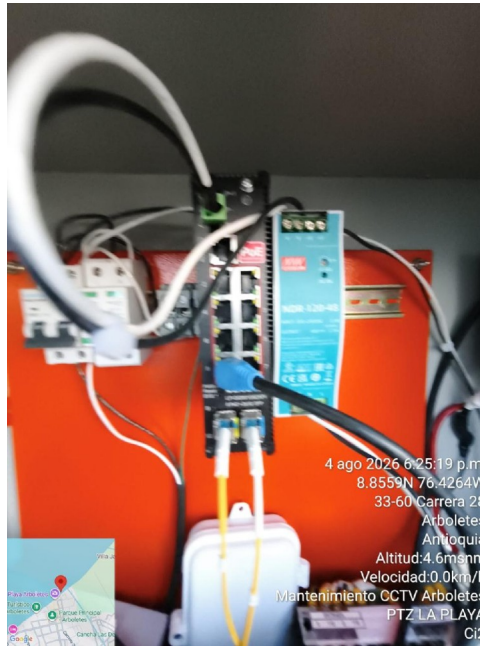
| Estado Módulo Óptico: | BUENO |

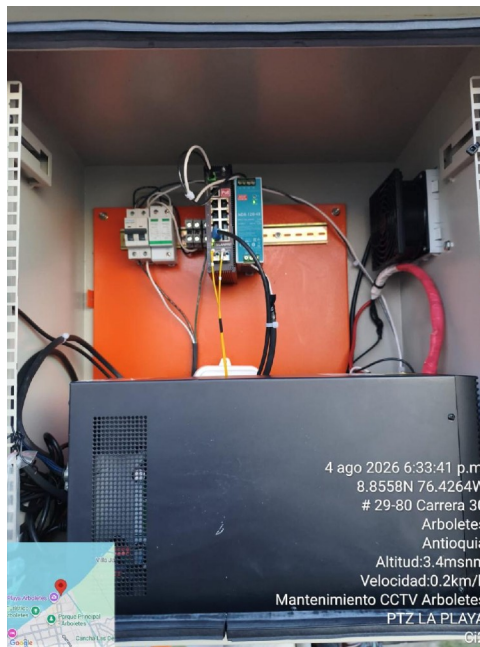
BUENO

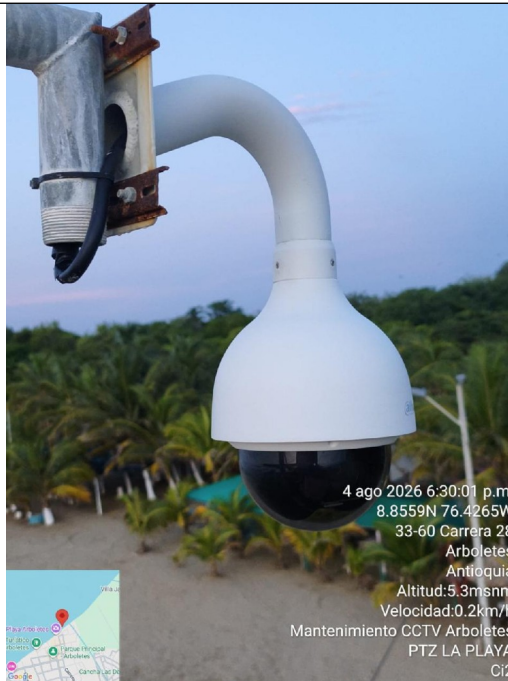
CÁMARA EXISTENTE 1

BUENO
