## 1. LOCALIZACIÓN DEL DIAGNÓSTICO

## 2. INFORMACIÓN GENERAL

| El mantenimiento tiene relación con cuál componente: | CCM |
| Información ubicación CCM: | Estacion de policia |

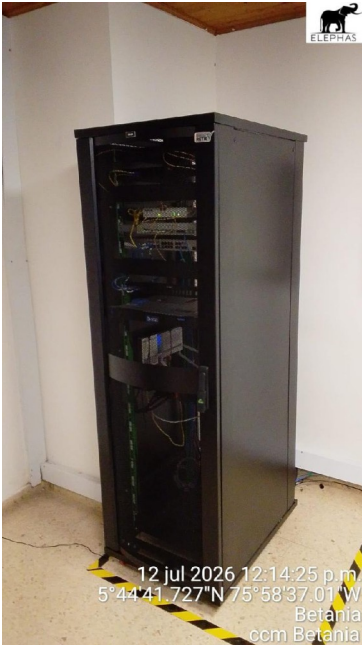
| Estado del rack: | BUENO |

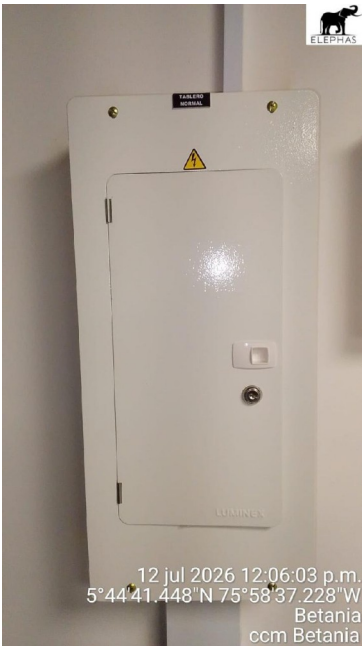
| Estado tablero breaker: | BUENO |

| Estado breaker: | BUENO |

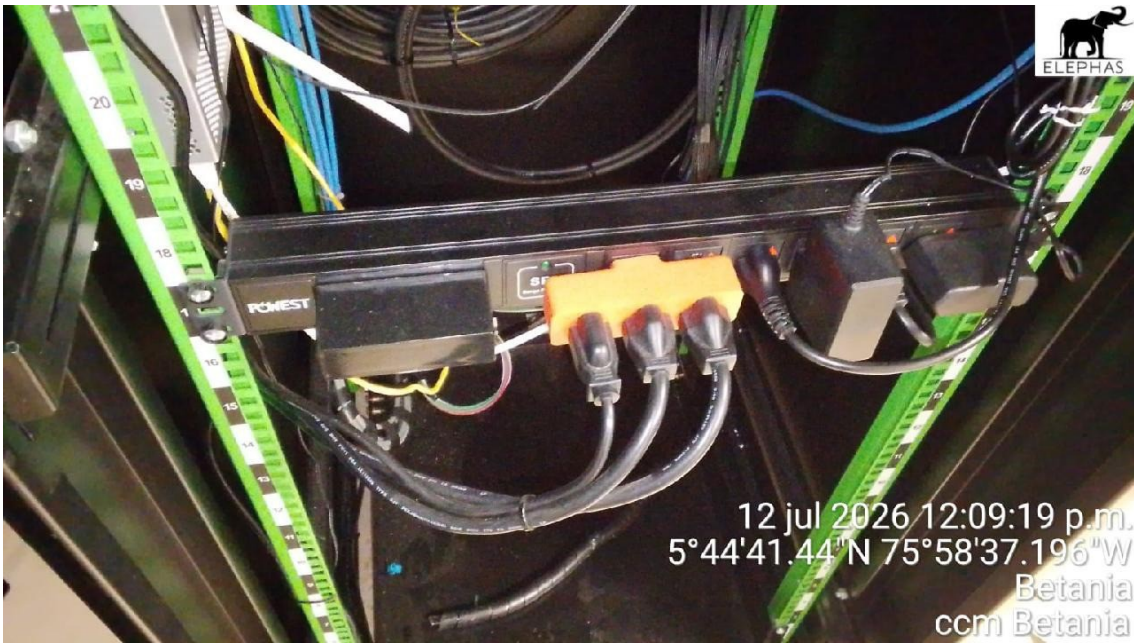
| Estado PDU multitoma: | BUENO |
| ¿Requiere PDU multitoma? | SI |
| Observaciones PDU multitoma: | La PDU existente no alcanza para los equipos que se encuentran instalados, se requiere instalar una PDU adicional |

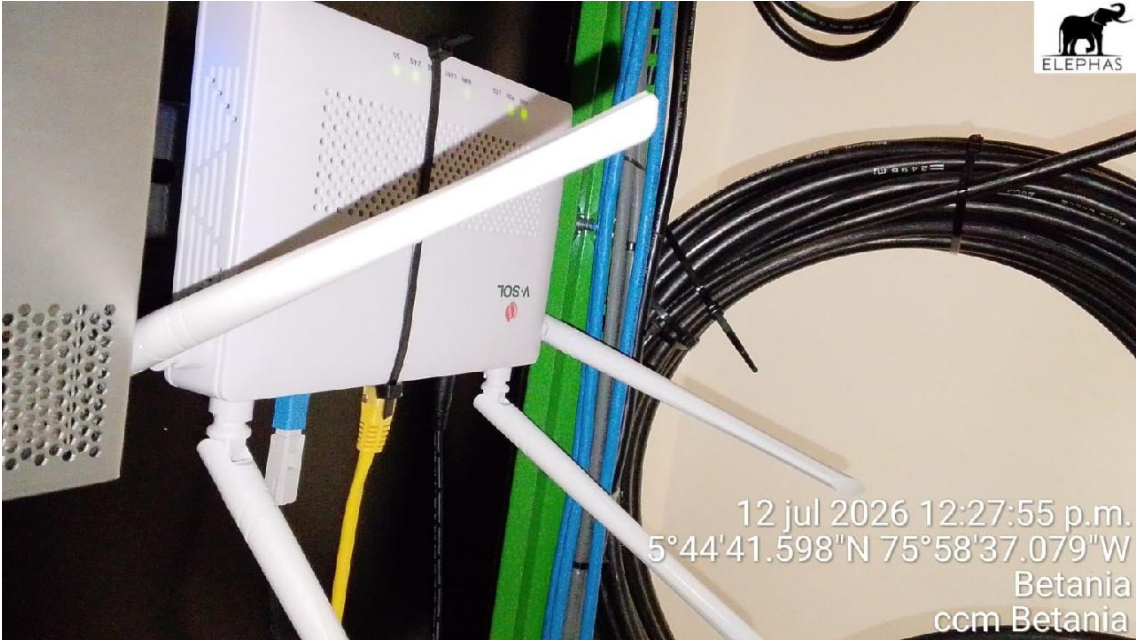
| Foto fibra óptica | |

| Estado fibra óptica: | BUENO |

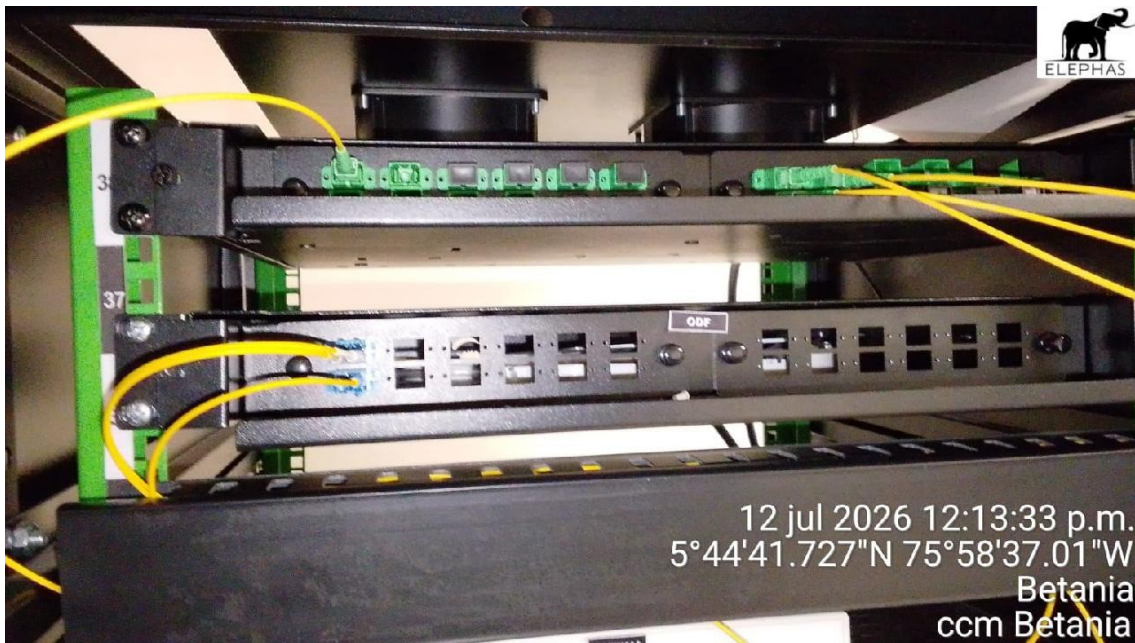
Foto ODF

| Estado ODF: | BUENO |

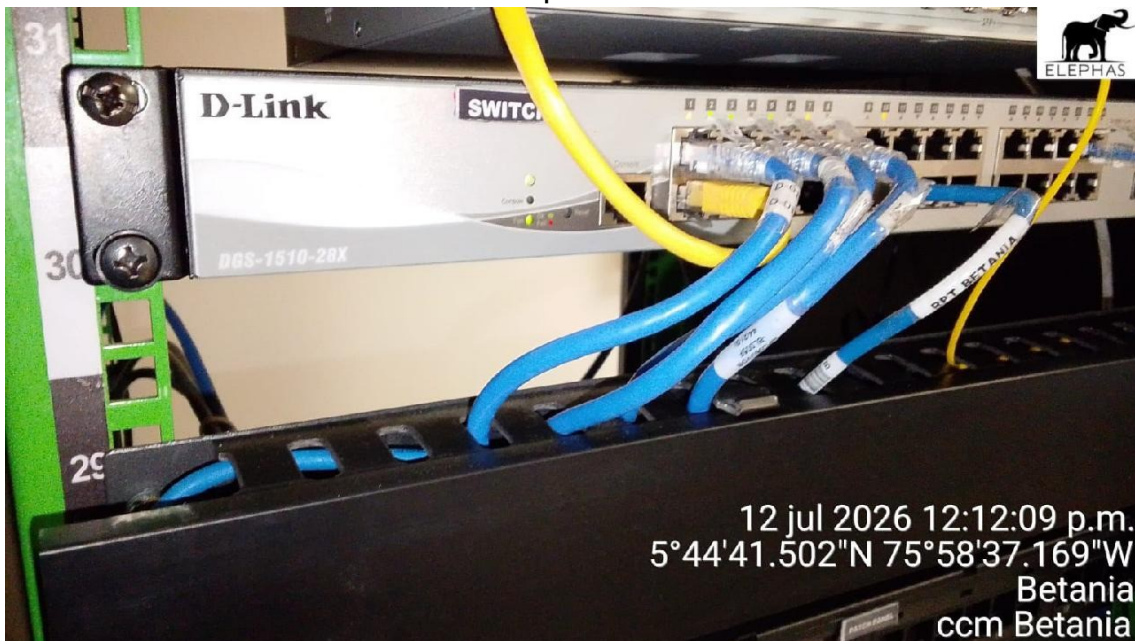
Foto patch cord

| Estado patch cord: | BUENO |

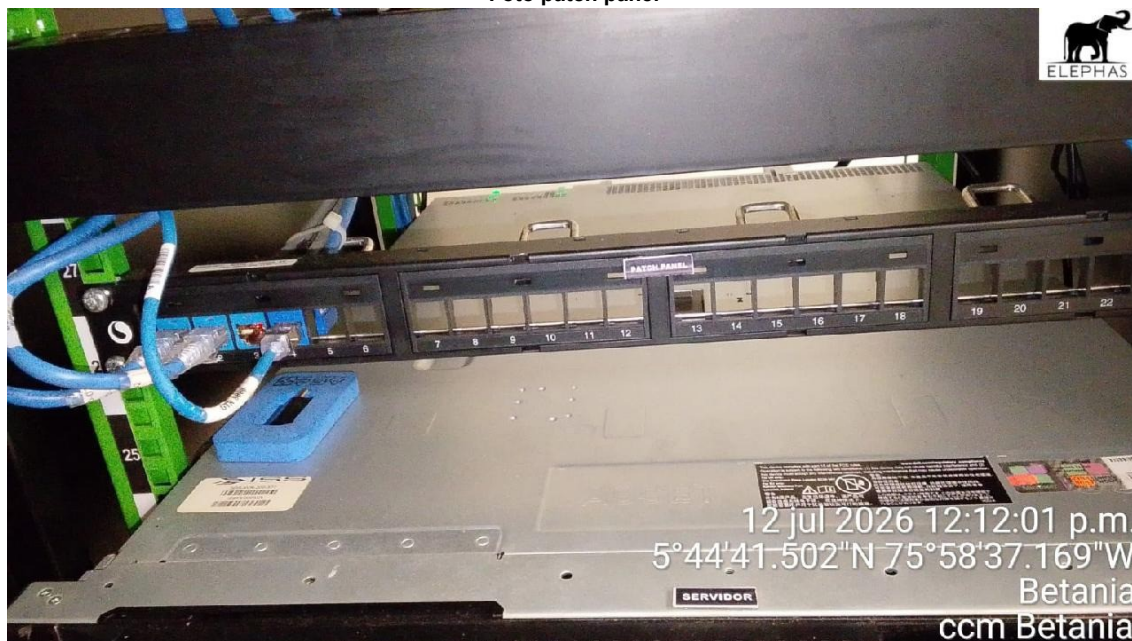
Foto patch panel

| Estado patch panel: | BUENO |

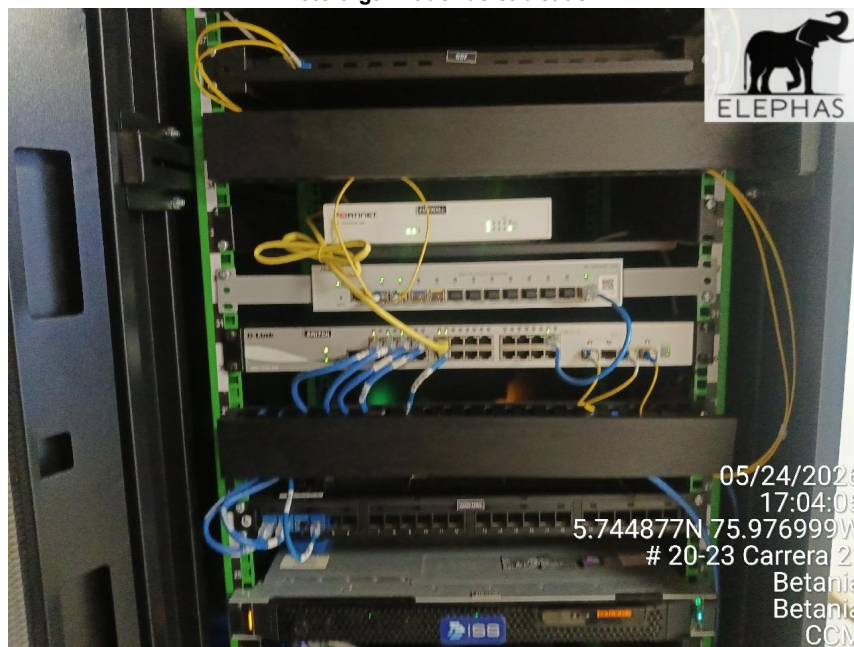
Foto organizador de cableado

BUENO

SI

1

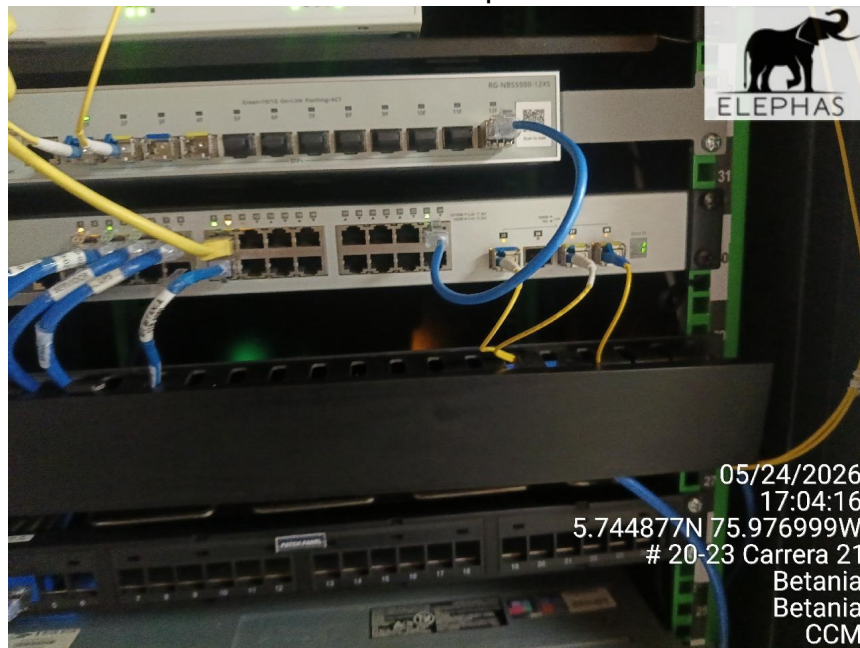
Foto módulo óptico

BUENO

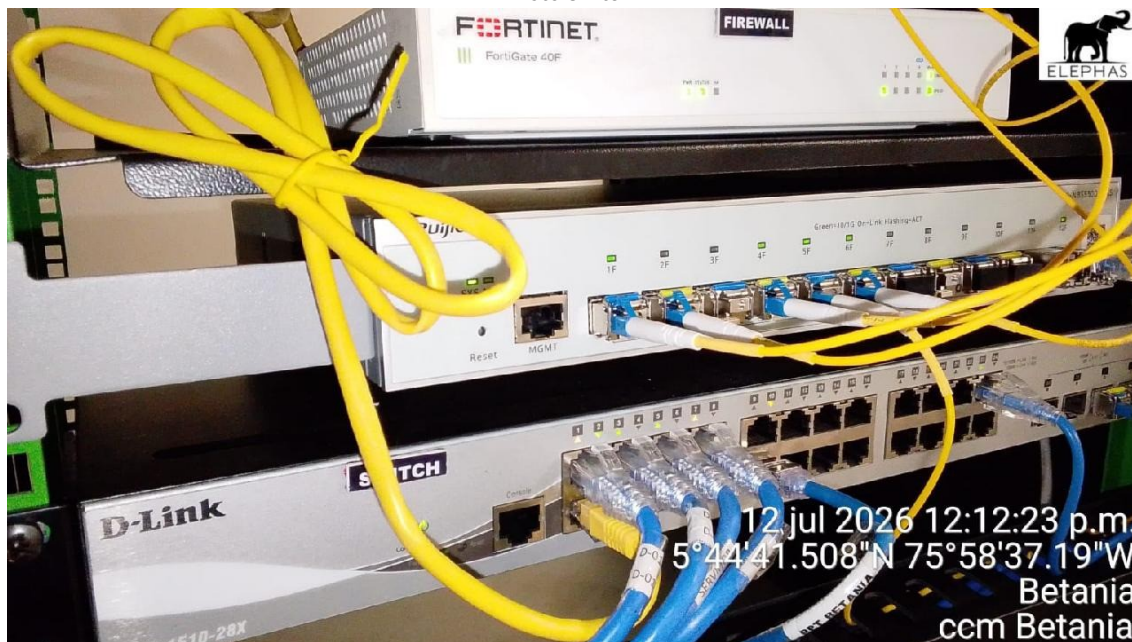
Foto switch

BUENO

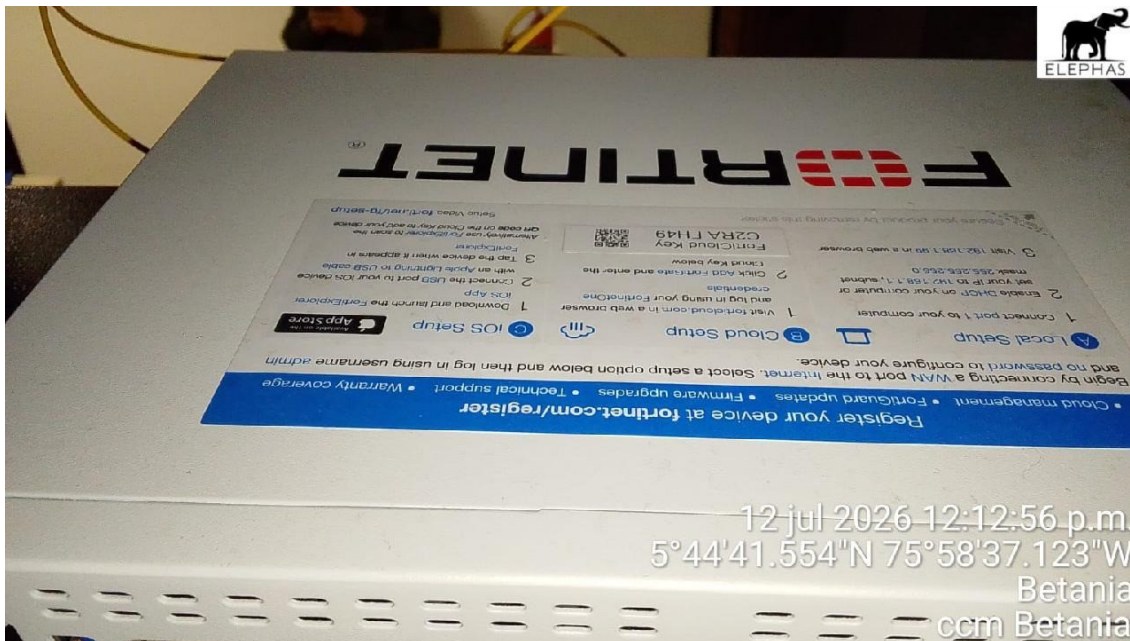
Foto firewall

BUENO

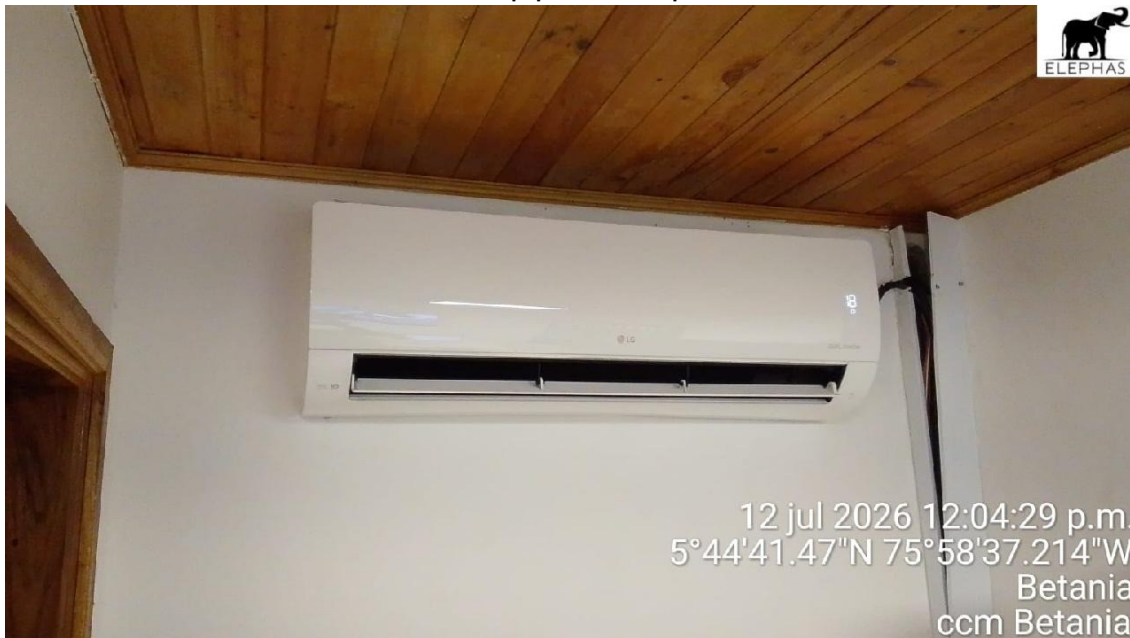
Foto equipo A/C mini split

| Estado equipo A/C mini split: | BUENO |

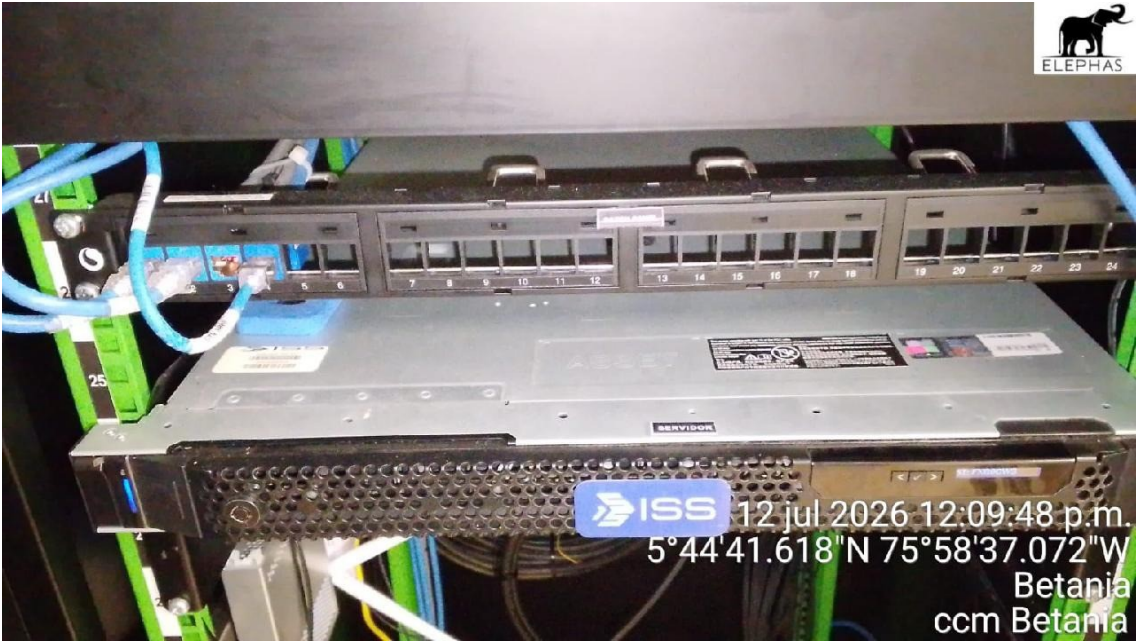
| <b>Foto servidor NVR</b> | |

| Estado servidor NVR: | BUENO |
| ¿Requiere servidor NVR? | SI |
| Cantidad servidor NVR (un): | 1 |

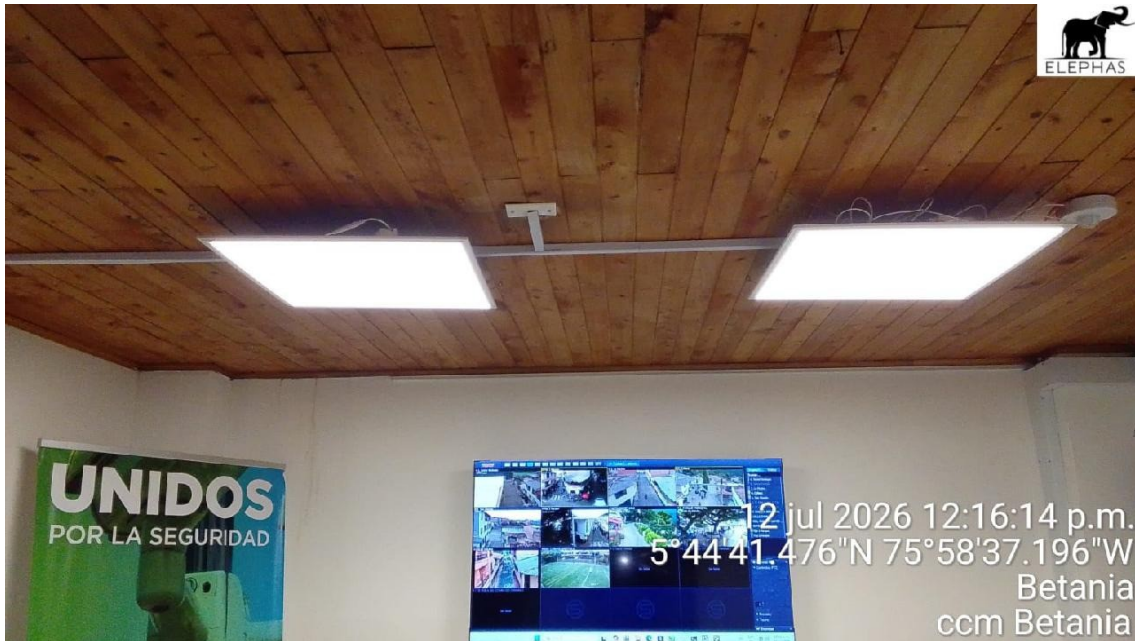
Foto monitor

| Estado monitor: | BUENO |

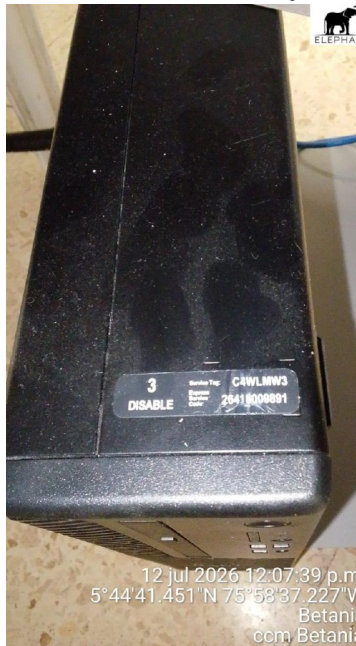
Foto estación de trabajo

BUENO

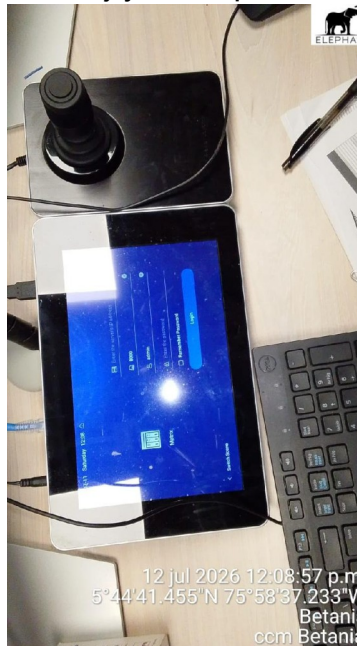
Foto joystick de operación

BUENO

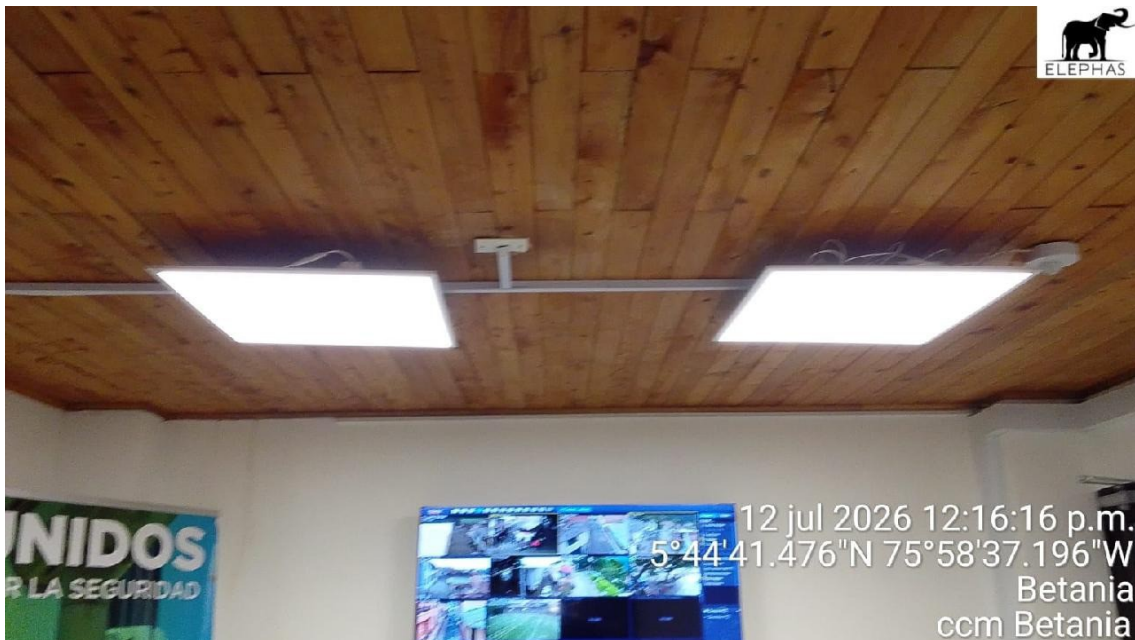
Foto luminarias

BUENO

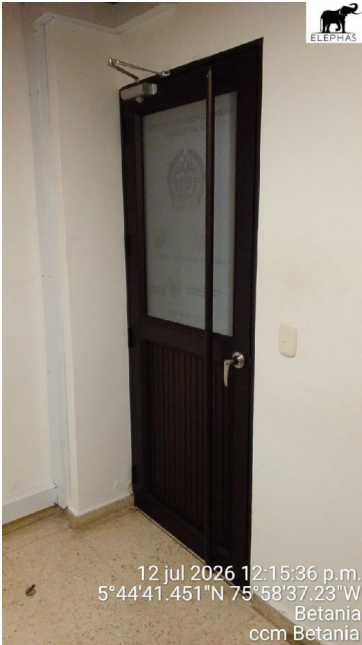
| Estado puertas: | | BUENO |

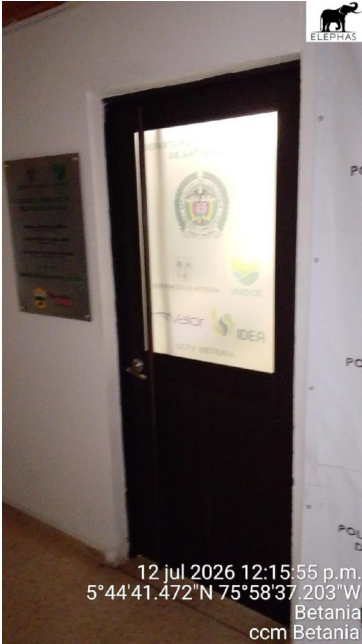
| Estado cerramiento: | | BUENO |

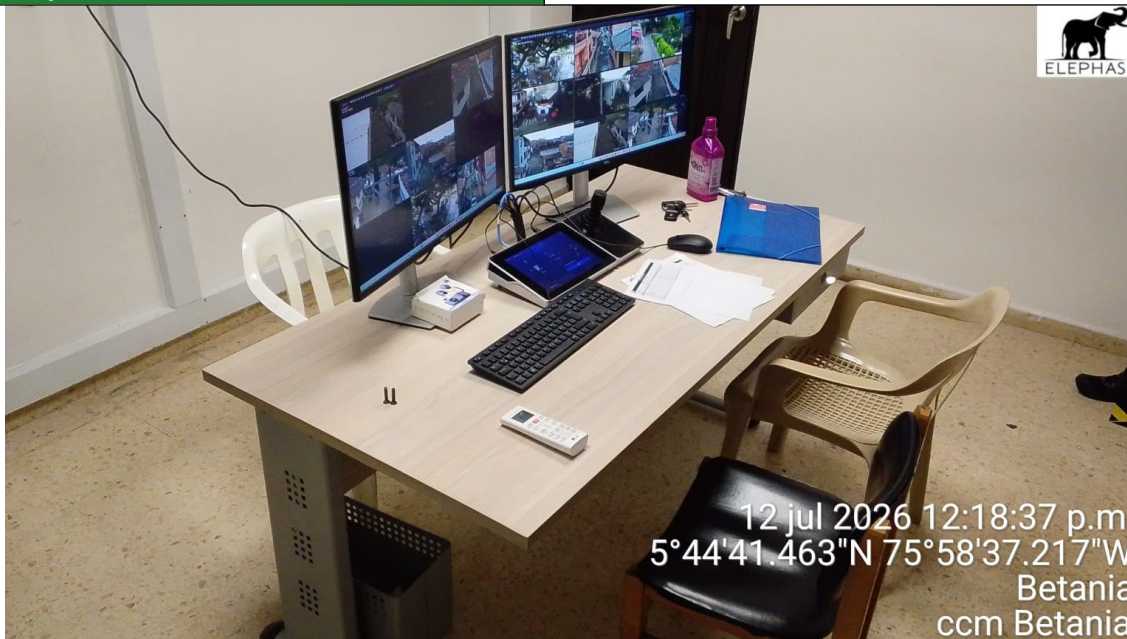
| ACTIVIDAD EXTRA 1 | |

| ACTIVIDAD EXTRA 1 | |
|---|---|
| Justificación | El CCM no cuenta con silla adecuada para el operador |

| ACTIVIDAD EXTRA 1 | |
|---|---|
| Descripción de la actividad | SUMINISTRO DE SILLAS ERGONOMICAS PARA ATENCIÓN CRITICA 7X24 CON LAS SIGUIENTES ESPECIFICACIONES MÍNIMAS: DISEÑADA PARA MOVIMIENTO NO LIMITADO POR TOPES O CONTROLES MANUALES. GARANTÍA DE 10 AÑOS EN ESTRUCTURA Y 5 AÑOS EN TAPIZADOS Y COJINERÍA. DE CONFORMI |

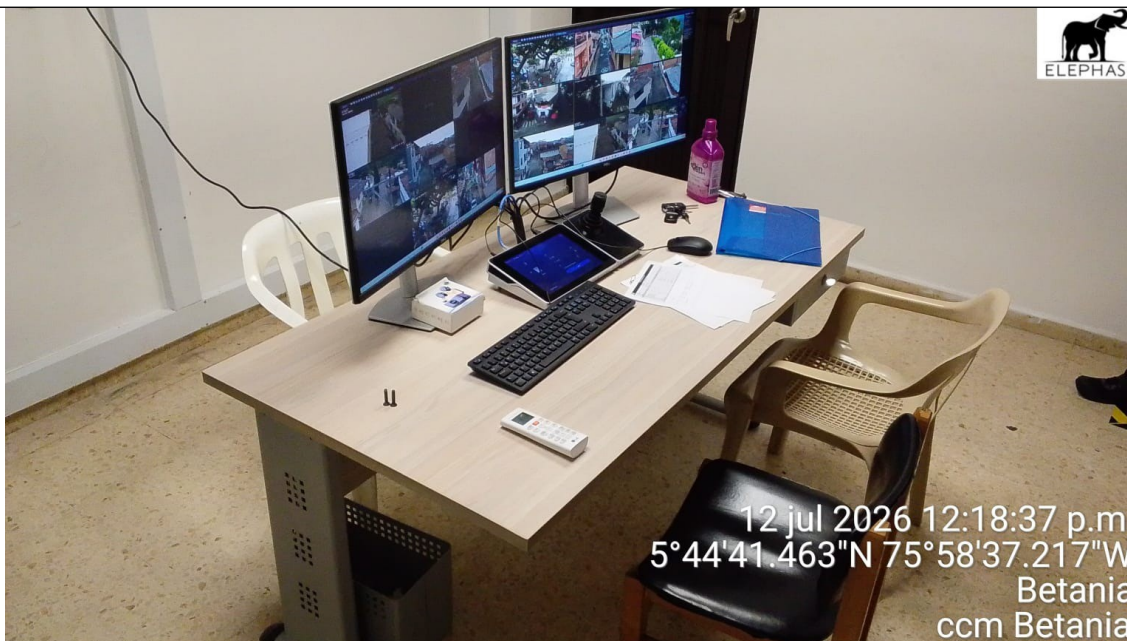
| ACTIVIDAD EXTRA 2 | |

| ACTIVIDAD EXTRA 2 | |
|---|---|
| Justificación | No cuenta con una silla ergonomica |

| ACTIVIDAD EXTRA 2 | |
|---|---|
| Descripción de la actividad | INSTALACIÓN DE SILLAS ERGONOMICAS PARA ATENCIÓN CRITICA 7X24 CON LAS SIGUIENTES ESPECIFICACIONES MÍNIMAS: DISEÑADA PARA MOVIMIENTO NO LIMITADO POR TOPES O CONTROLES MANUALES. GARANTÍA DE 10 AÑOS EN ESTRUCTURA Y 5 AÑOS EN TAPIZADOS Y COJINERÍA. DE CONFORM |
