# FICHA TÉCNICA DIAGNÓSTICO MANTENIMIENTO Proyecto Tasa de Seguridad

| Fecha diagnóstico | 29/07/2026 |

| Información Ubicación CCTV | PVV 4 Coliseo |

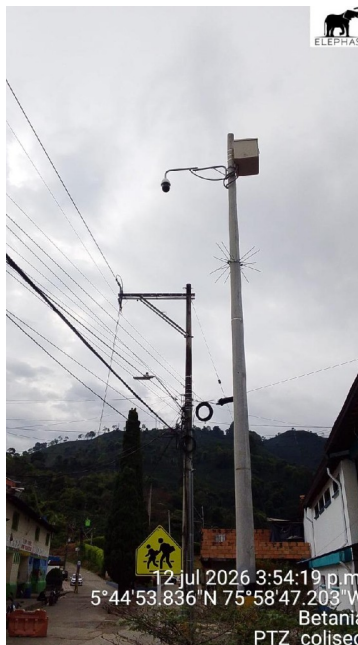
BUENO

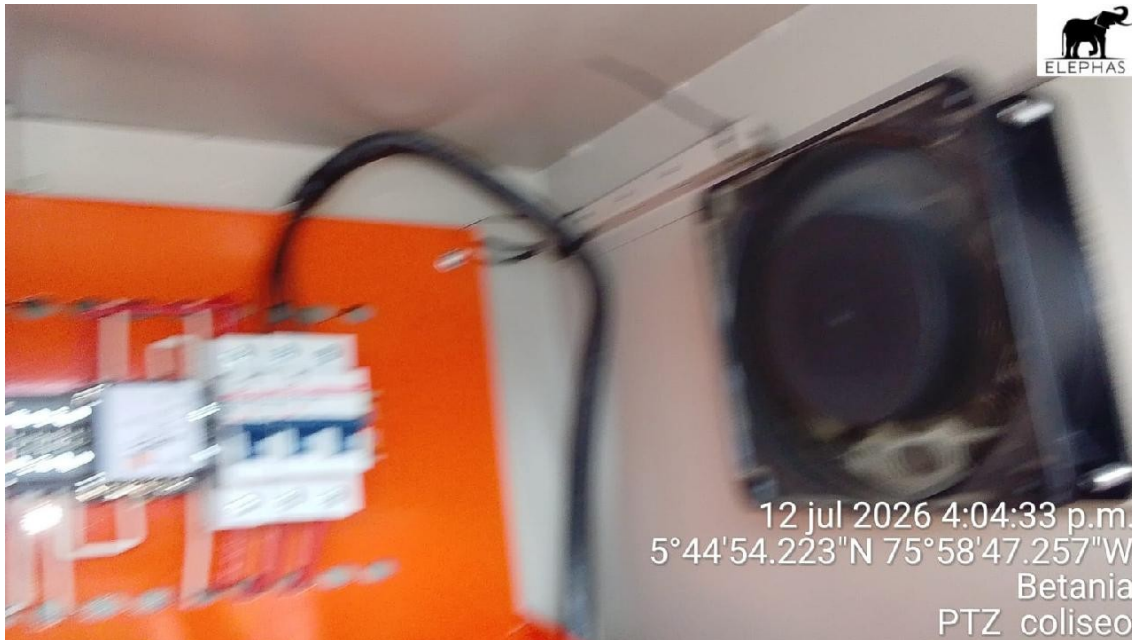
Foto Cables

| Estado Cables: | BUENO |

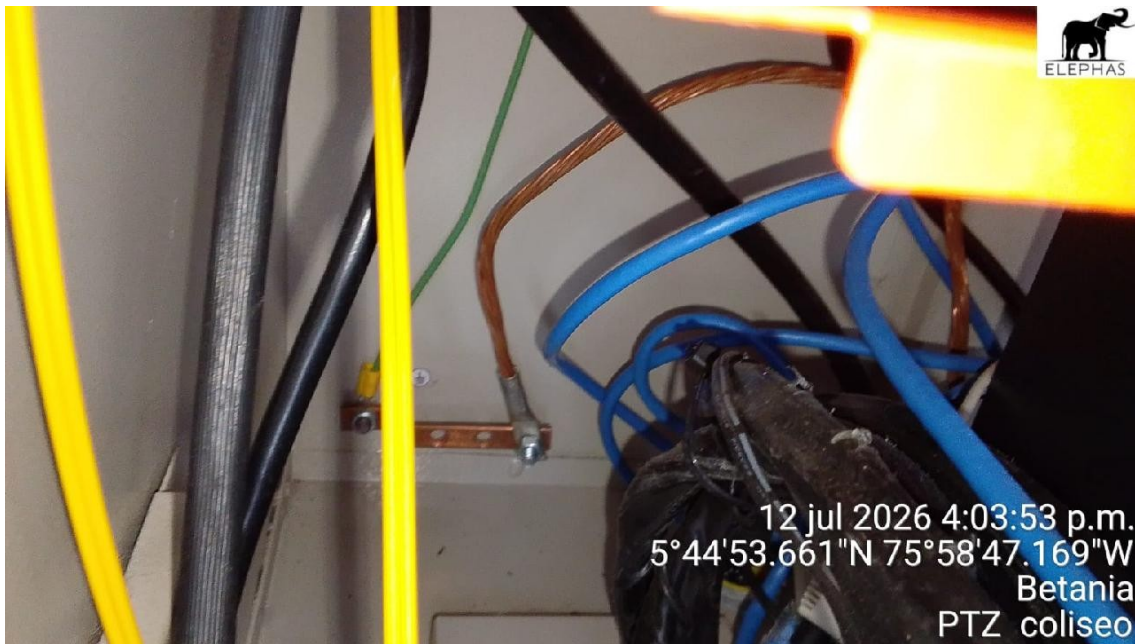
Foto SPT

| Estado SPT: | BUENO |

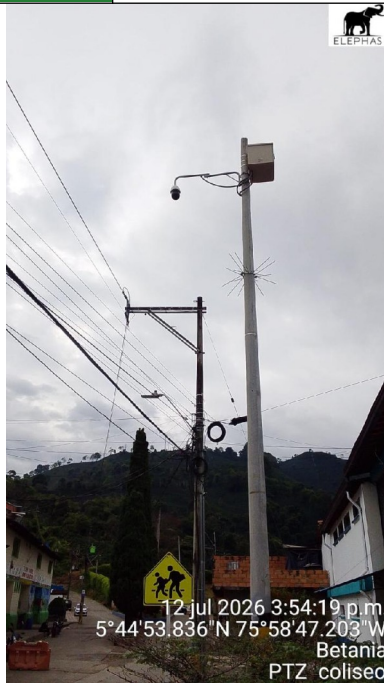
| Estado de la cámara | BUENO |
