**FICHA TÉCNICA DIAGNÓSTICO  
MANTENIMIENTO  
Proyecto Tasa de Seguridad**

| Dirección del punto / sector | Carrera 7 15 1-99, Betania, Antioquia |

| Información Ubicación CCTV | PVV 5 San Vicente |

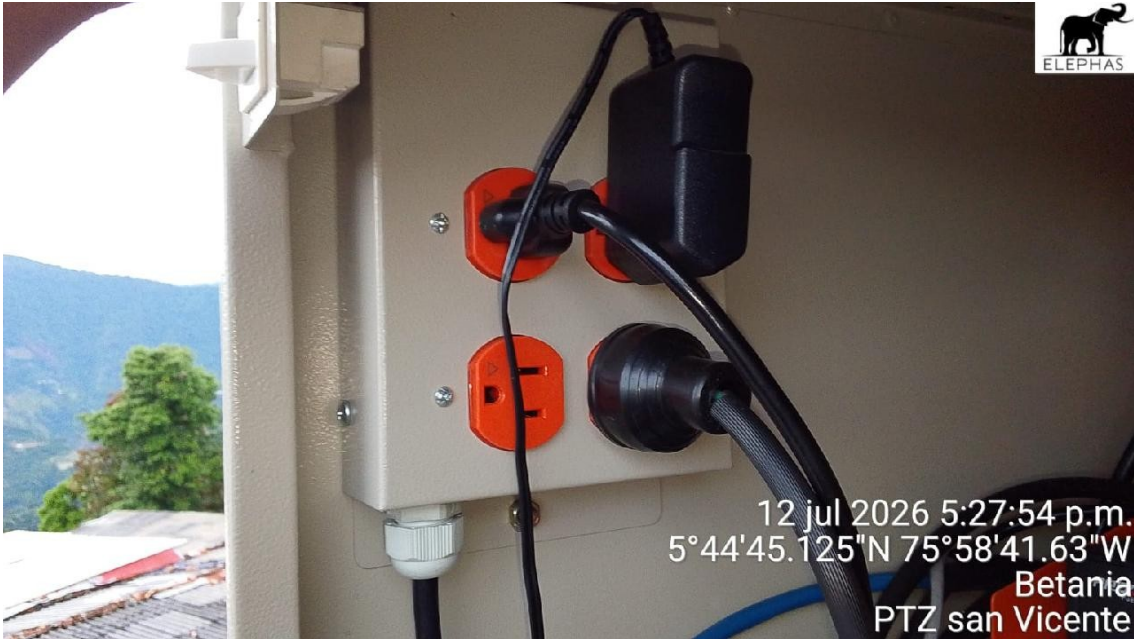
Foto Toma 125 V

| Estado Toma 125 V: | BUENO |

| Requiere Toma 125 V: | NO |
