**FICHA TÉCNICA DIAGNÓSTICO  
MANTENIMIENTO  
Proyecto Tasa de Seguridad**

| Dirección del punto / sector | Parque Principal |

| El mantenimiento tiene relacion con cual componente: | CCTV |
| Información Ubicación CCTV | PVV 8 Parque |

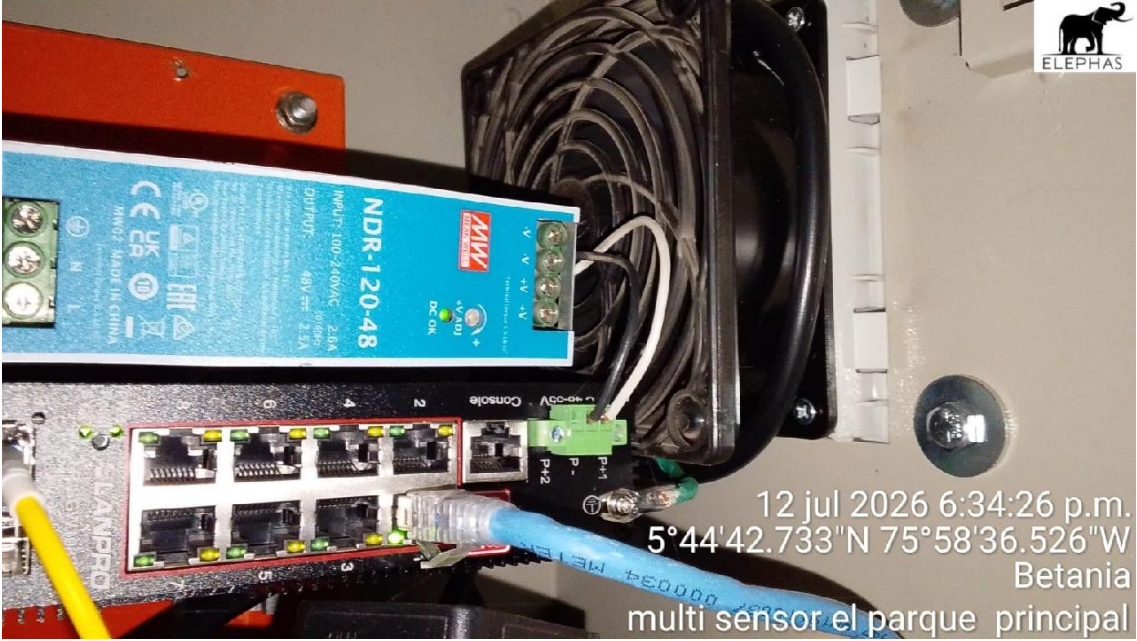
| Estado Switch: | BUENO |

| Requiere Switch: | NO |
