## 1. LOCALIZACIÓN DEL DIAGNÓSTICO

| Dirección del punto / sector | Estacion De Policia Santa Barbara |

| El mantenimiento tiene relación con cuál componente: | CCM |
| Información ubicación CCM: | Estación de Policía |

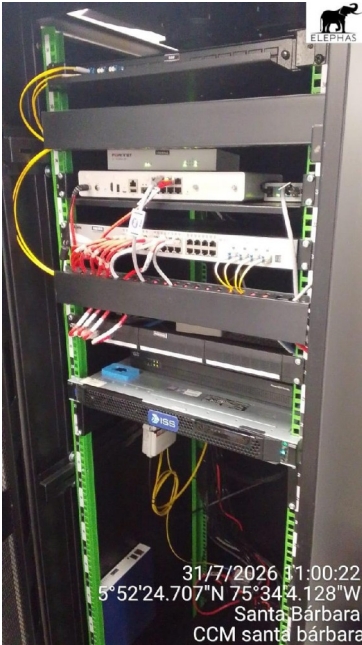
| Estado del rack: | BUENO |

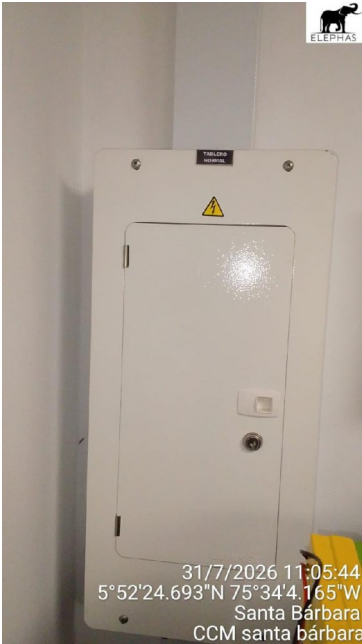
| Estado tablero breaker: | BUENO |

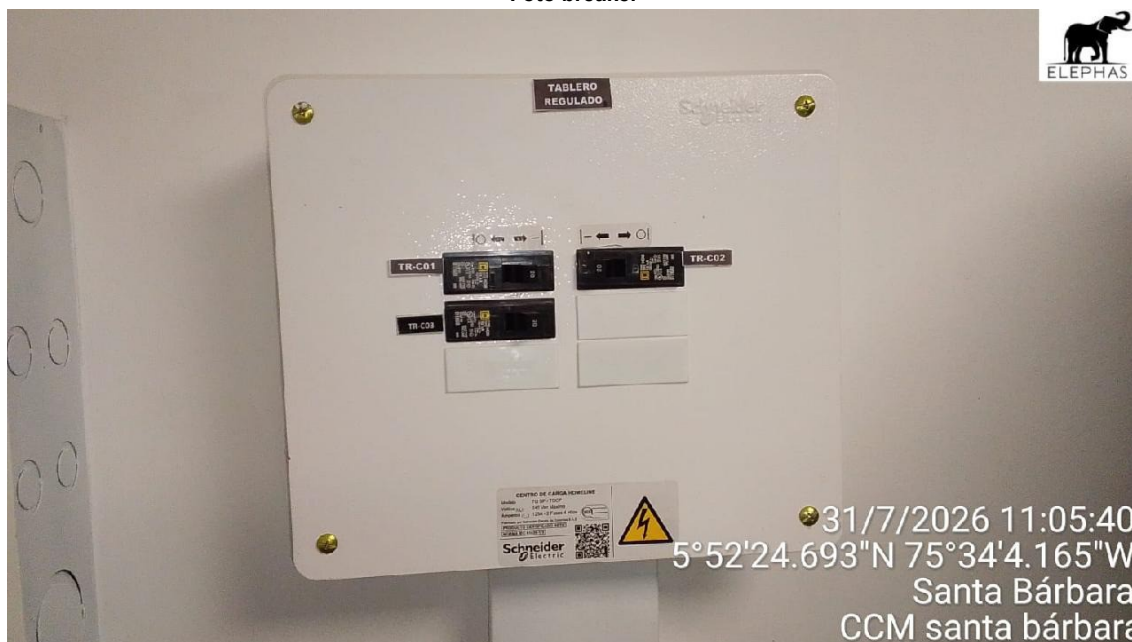
Foto breaker

BUENO

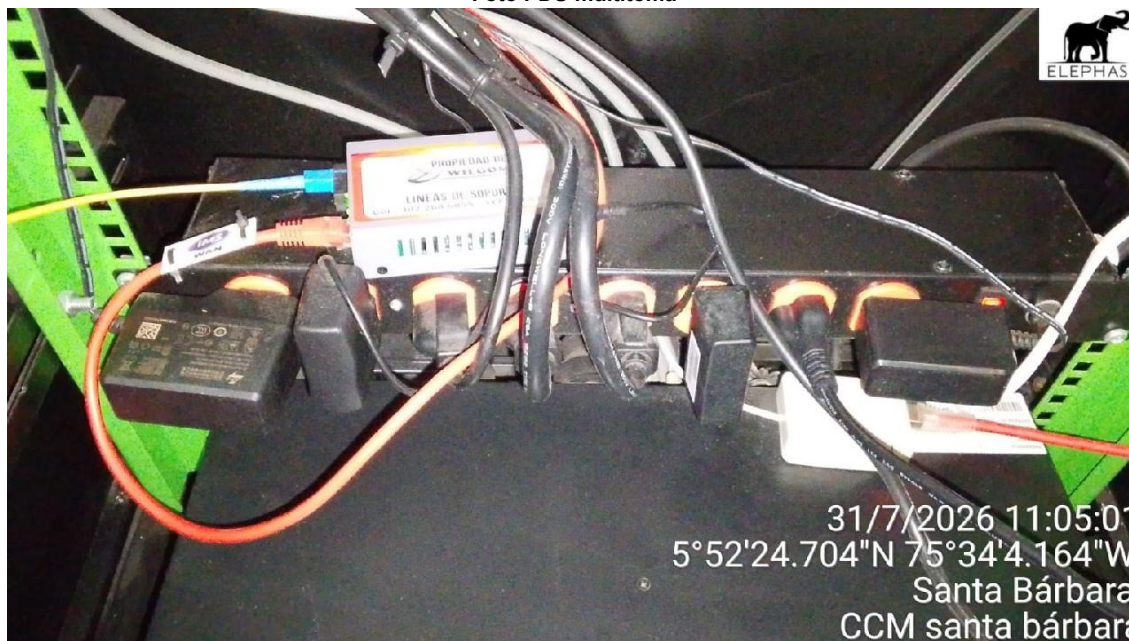
Foto PDU multitoma

Estado PDU multitoma:

| Observaciones PDU multitoma: | Se requiere de 1 multitoma para poder alimentar todos los equipos que hay instalados en el rack |

| ¿Requiere PDU multitoma? | SI |

| Descripción de la actividad | Instalacion de PDU, multitoma horizontal de 8 entradas nema 5-15R polo aislado a tierra, incluye todos los elementos necesarios para su correcta instalacion. |
| Justificación | Se requiere instalar PDU |

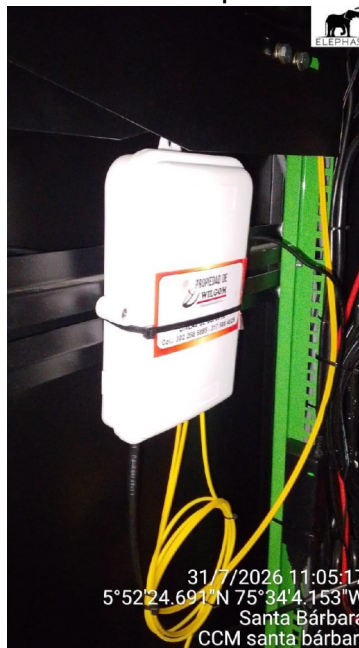
Foto fibra óptica

| Estado fibra óptica: | BUENO |

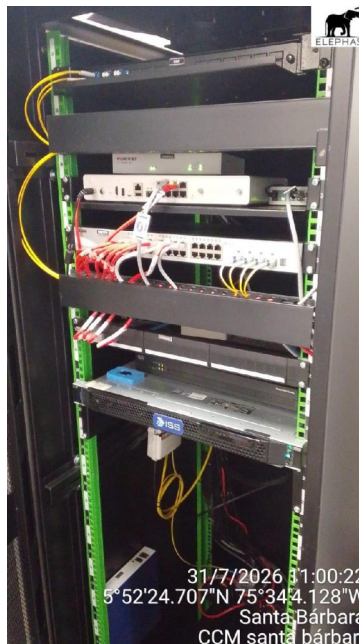
Foto ODF

BUENO

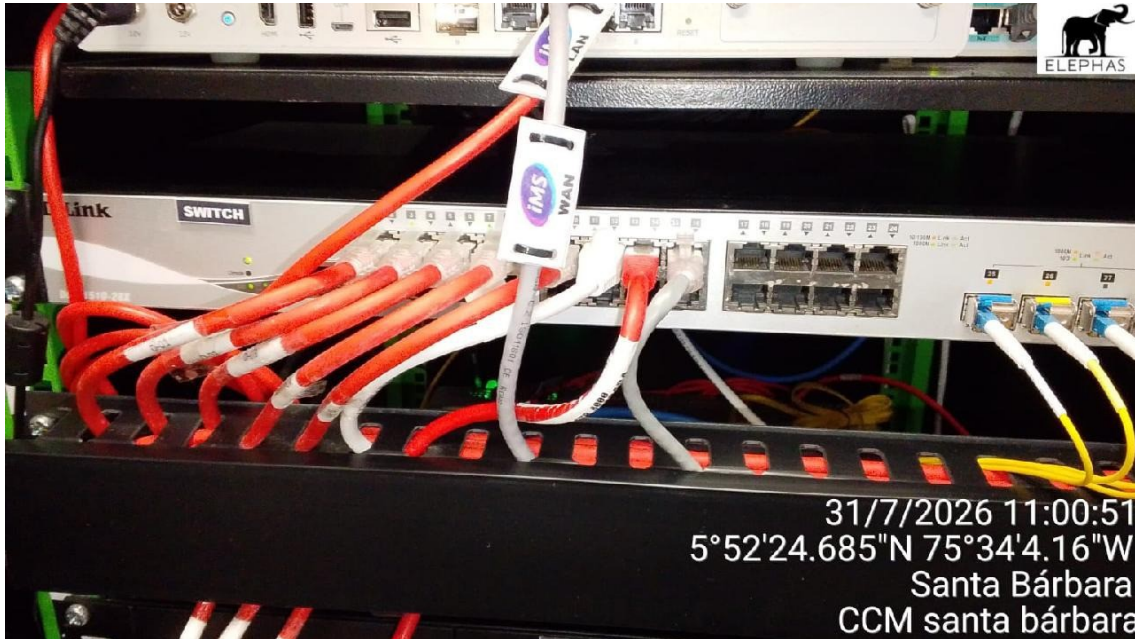
Foto switch

| Estado switch: | BUENO |

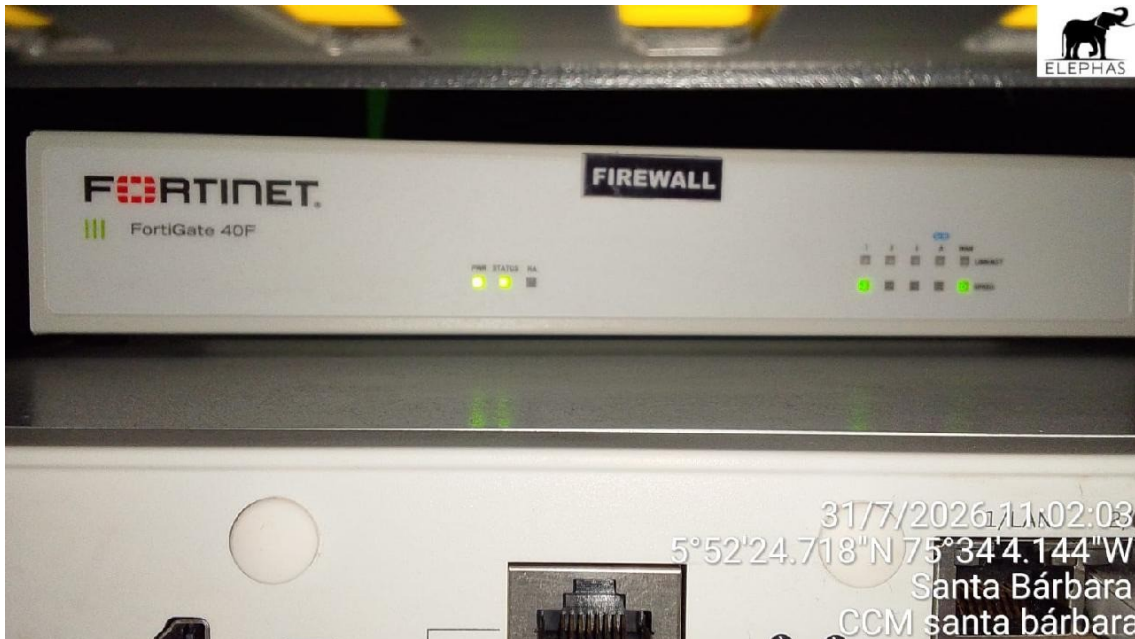
Foto firewall

| Estado firewall: | BUENO |

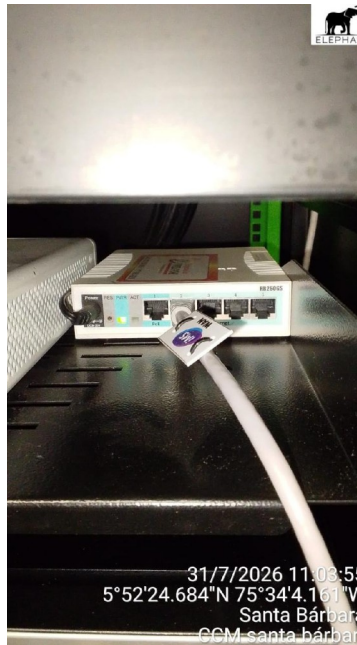
Foto enrutador VPN

BUENO

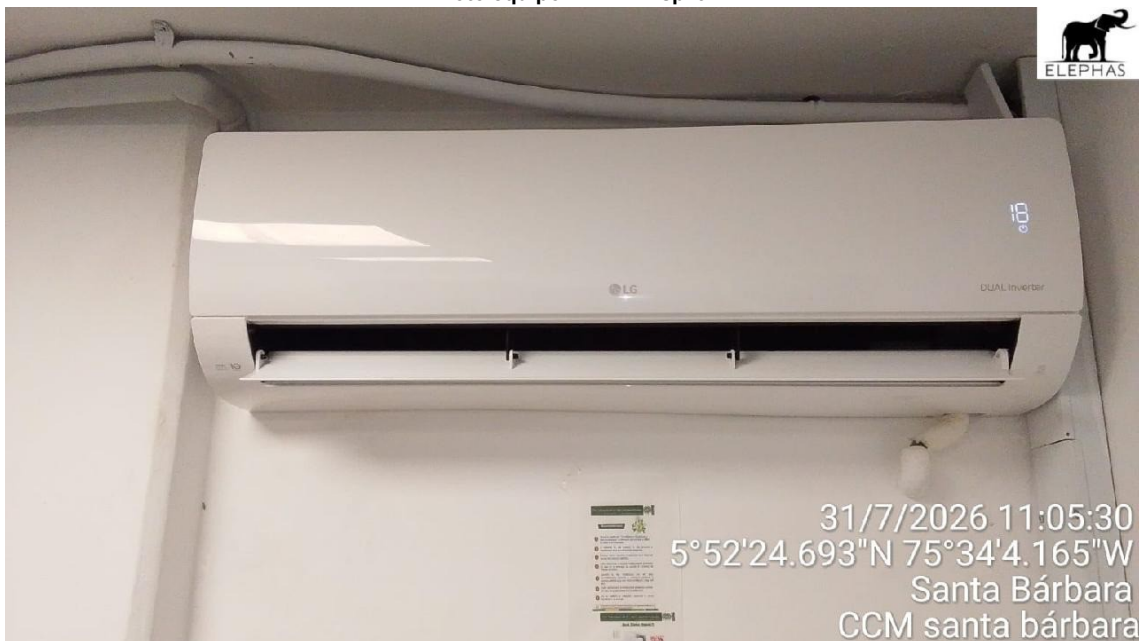
Foto equipo A/C mini split

BUENO

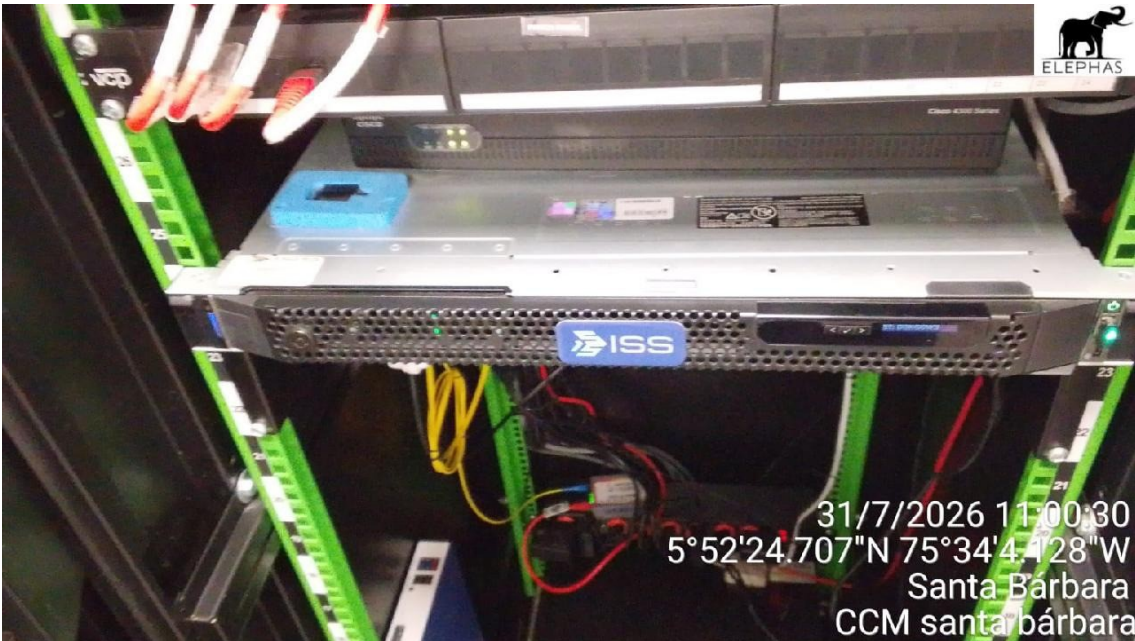
| Foto servidor NVR | | |

| Estado servidor NVR: | | BUENO |

| ¿Requiere servidor NVR? | | SI |
| Cantidad servidor NVR (un): | | 1 |

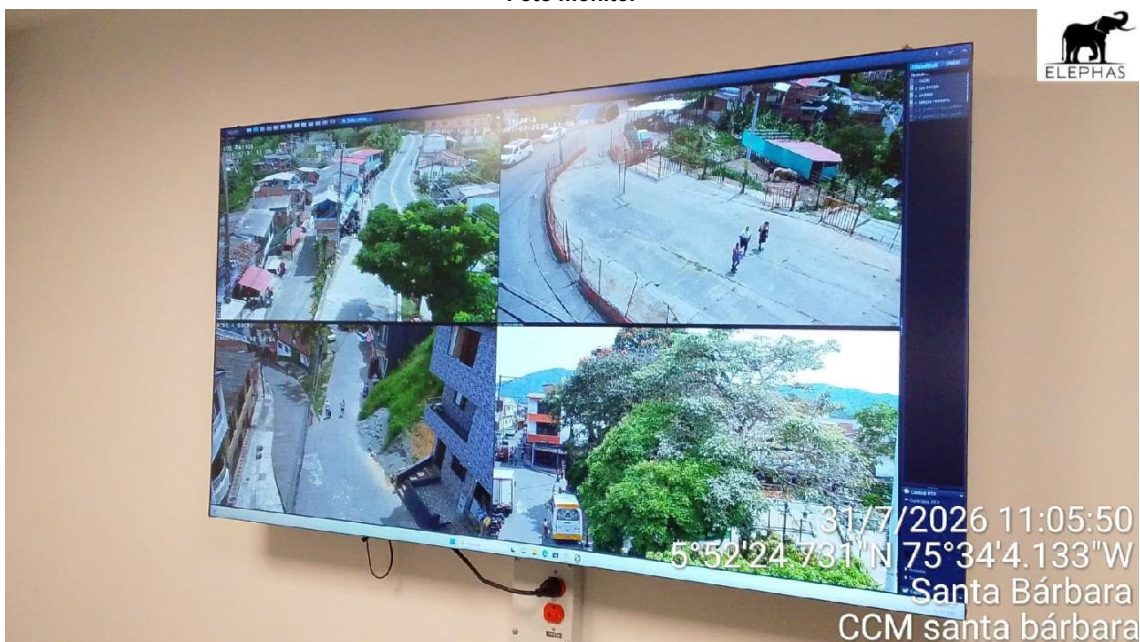
Foto monitor

BUENO

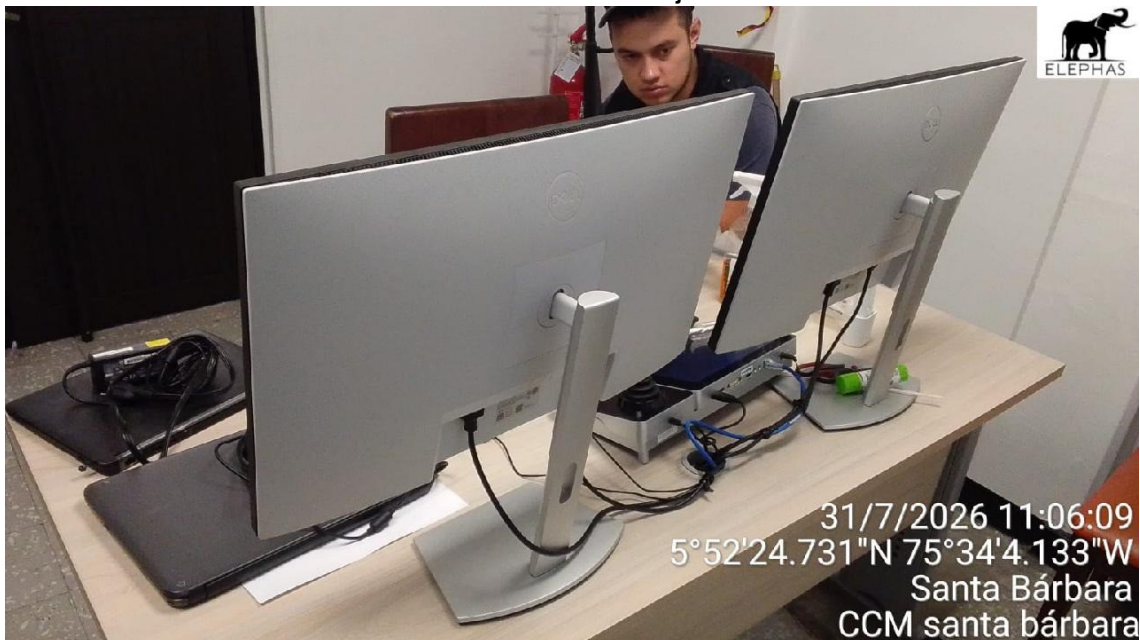
Foto estación de trabajo

BUENO

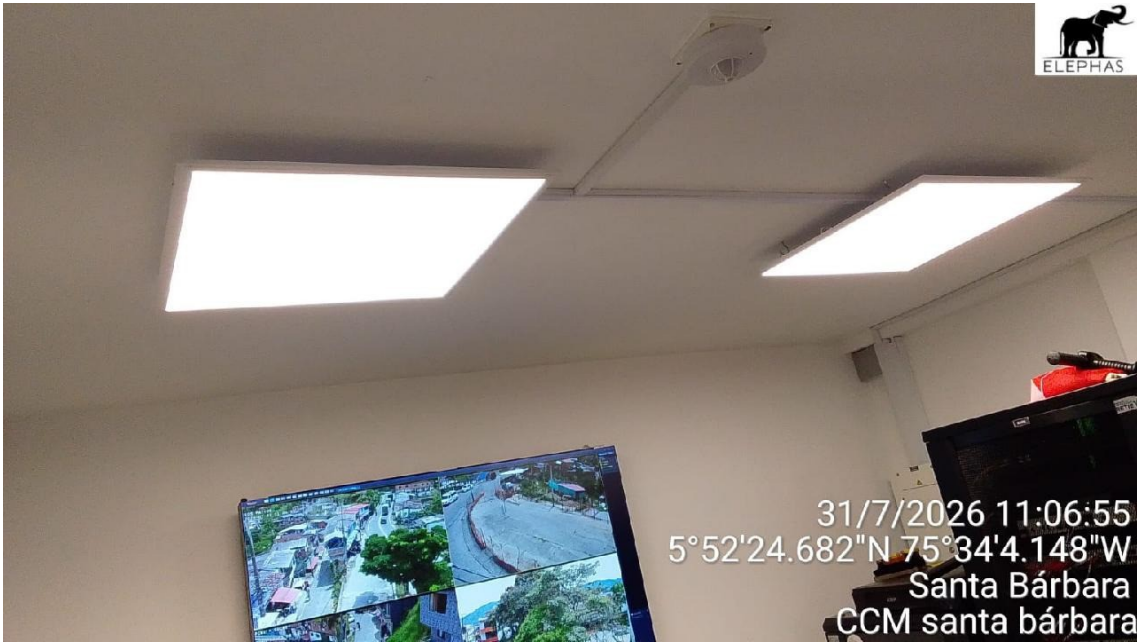
| <b>Foto luminarias</b> | |

| Estado luminarias: | BUENO |
