**FICHA TÉCNICA DIAGNÓSTICO  
MANTENIMIENTO  
Proyecto Tasa de Seguridad**

| Contrato disponible | 166_2026 |

| Dirección del punto / sector | Carrera 51 50 1-1, Santa Bárbara, Antioquia |

| Información Ubicación CCTV | PVV 4 Parque Principal |

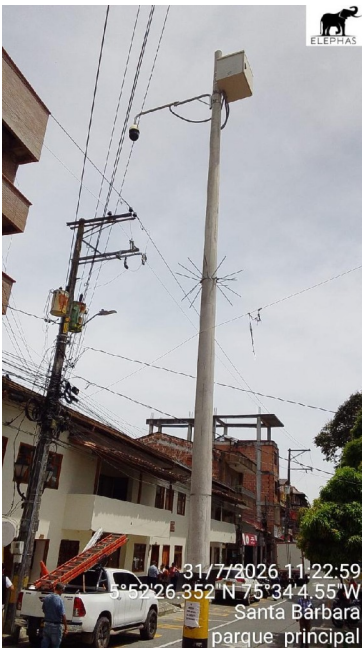
| Estado en el que se encuentra el anclaje: | BUENO |

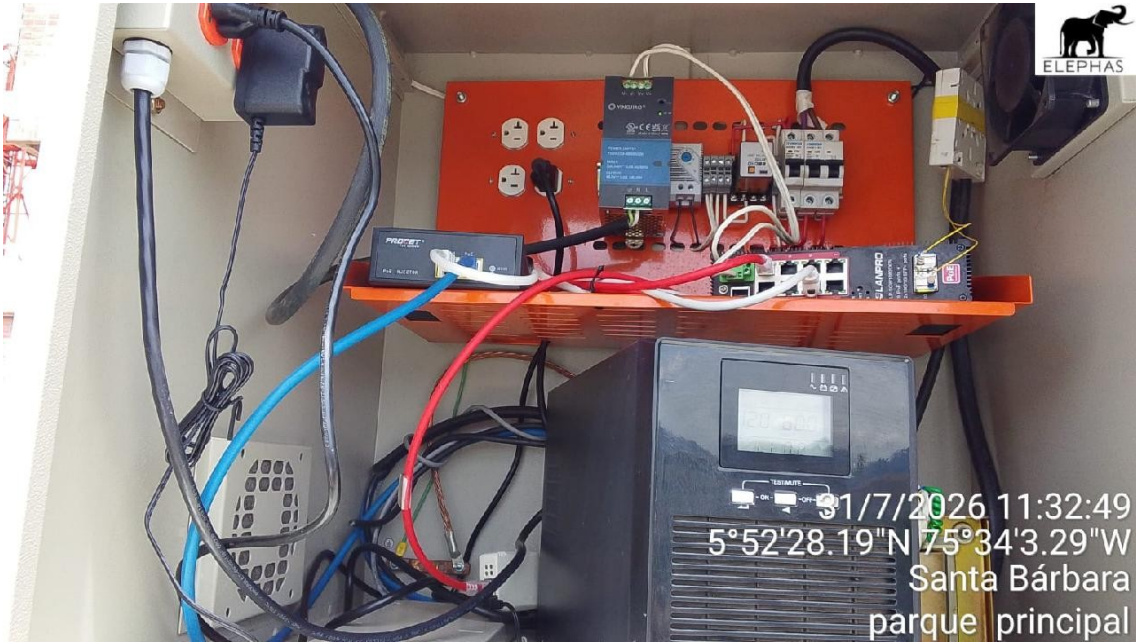
| Existe Gabinete Metálico: | BUENO |

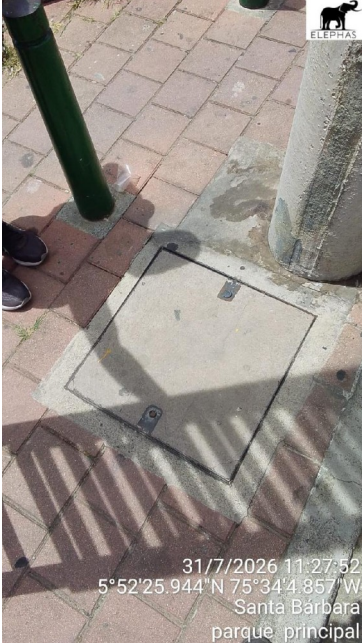
| Estado Caja 50x50: | BUENO |

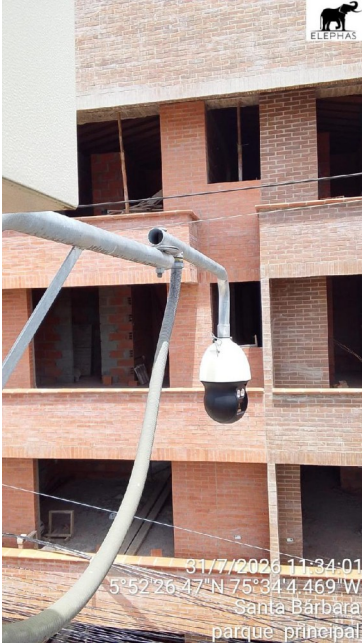
| Estado Brazo de Soporte: | BUENO |

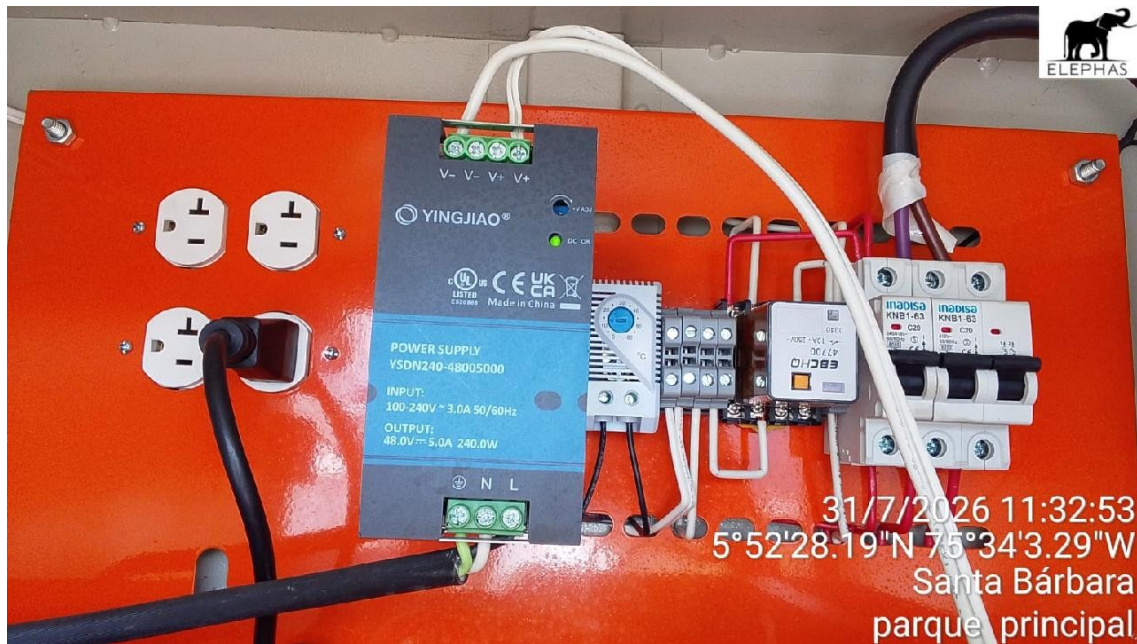
Foto Cables

| Estado Cables: | BUENO |

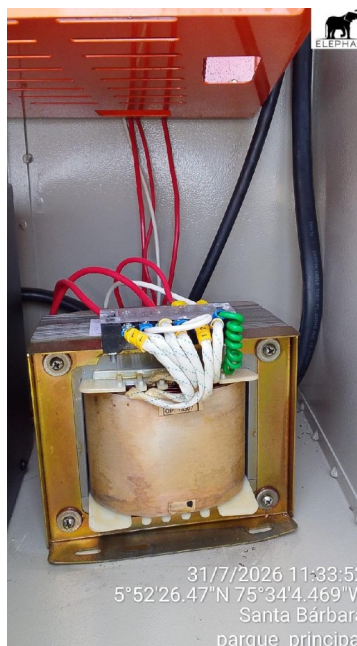
Foto Transformador Reductor

| Estado Transformador Reductor: | BUENO |

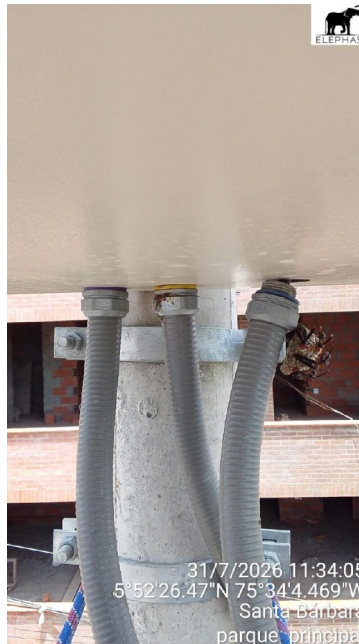
Foto Coraza

| Estado Coraza: | BUENO |

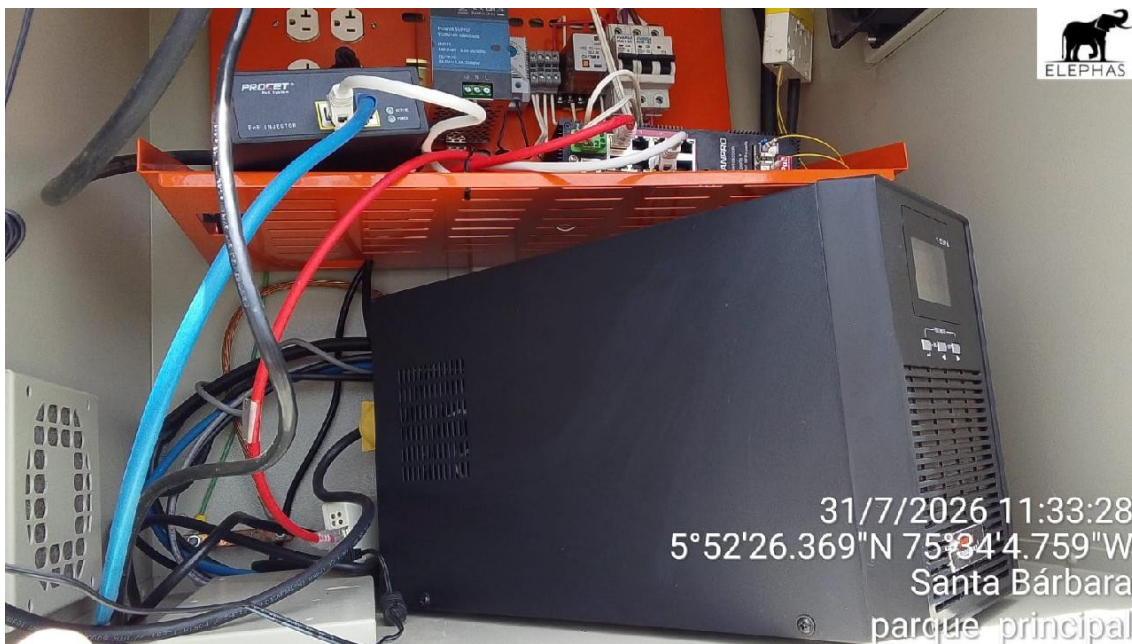
Foto UPS

| Estado UPS: | BUENO |

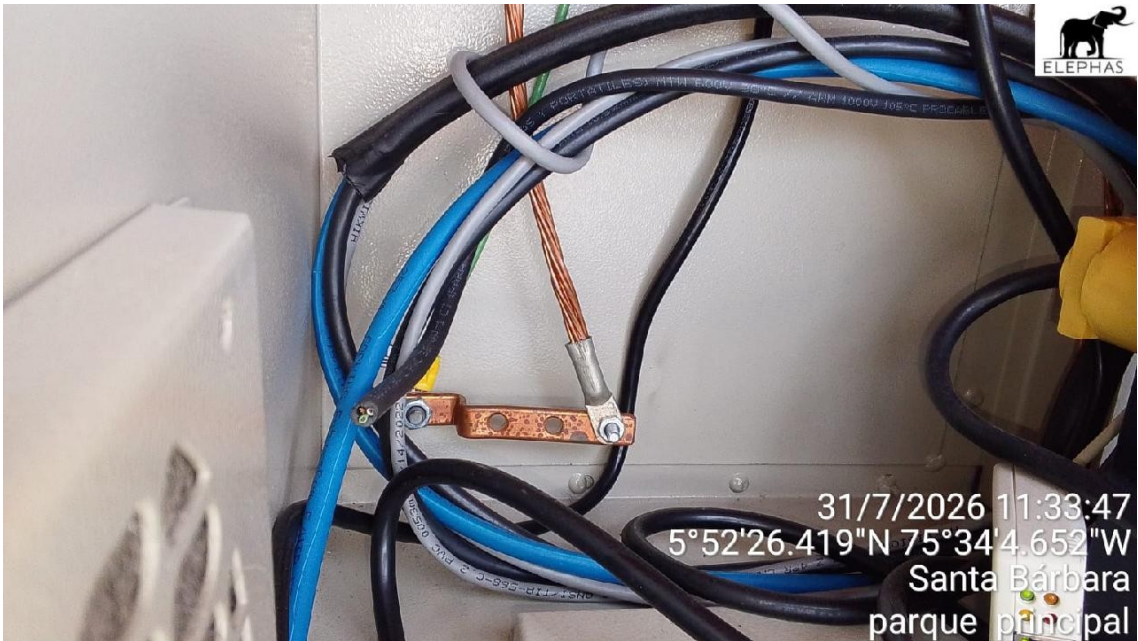
| BATERÍAS UPS | |
|---|---|
| Foto SPT | |

| BATERÍAS UPS | |
|---|---|
| Estado SPT: | BUENO |

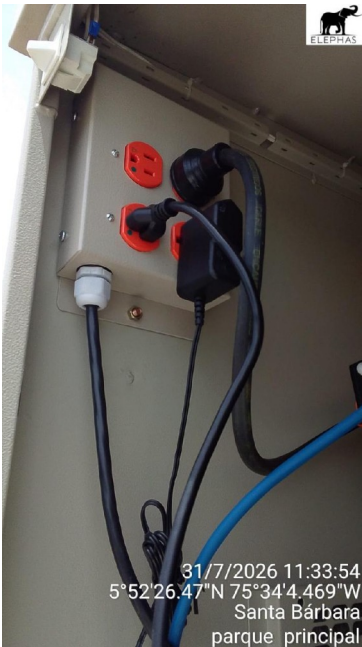
Foto Toma 125 V

| BATERÍAS UPS | |
|---|---|
| Estado Toma 125 V: | BUENO |

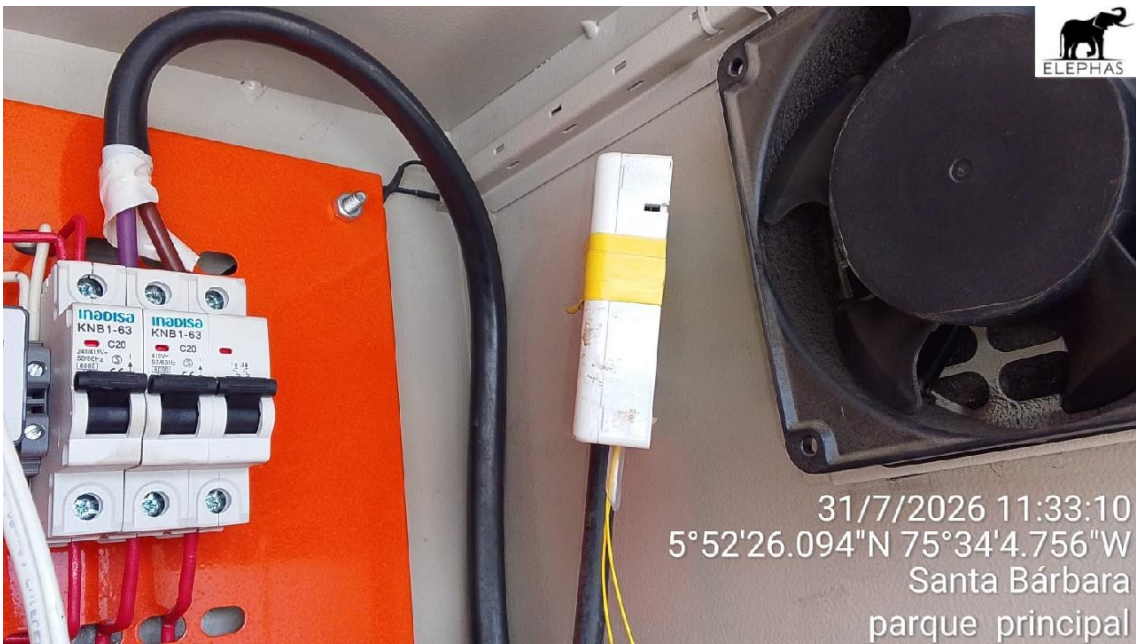
| Estado Fibra Óptica: | BUENO |

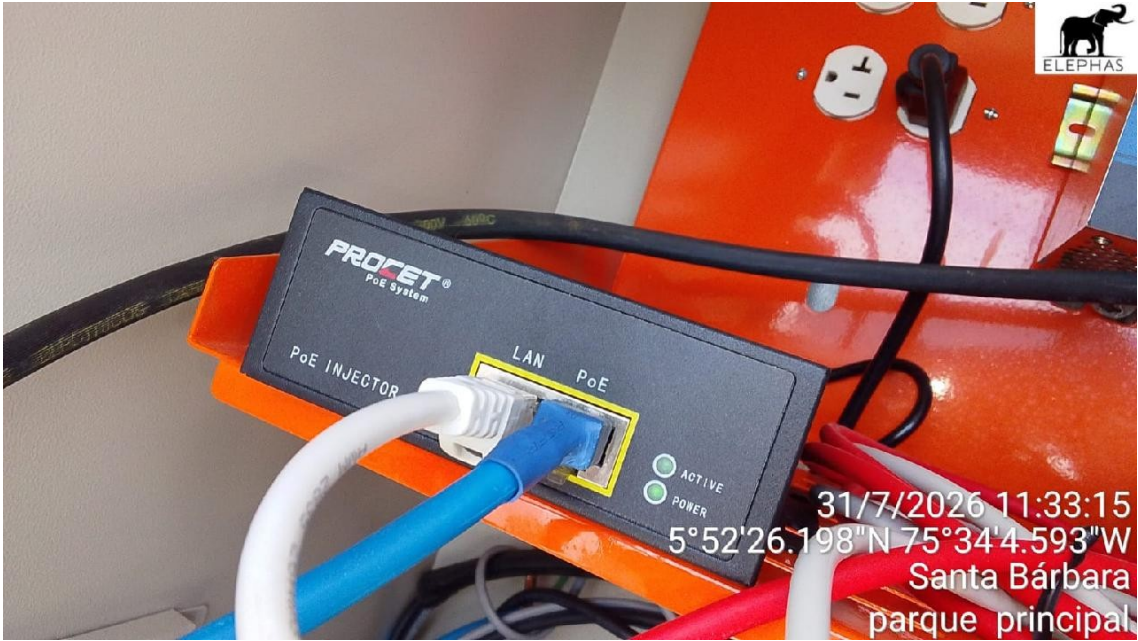
| Estado Inyector PoE: | BUENO |

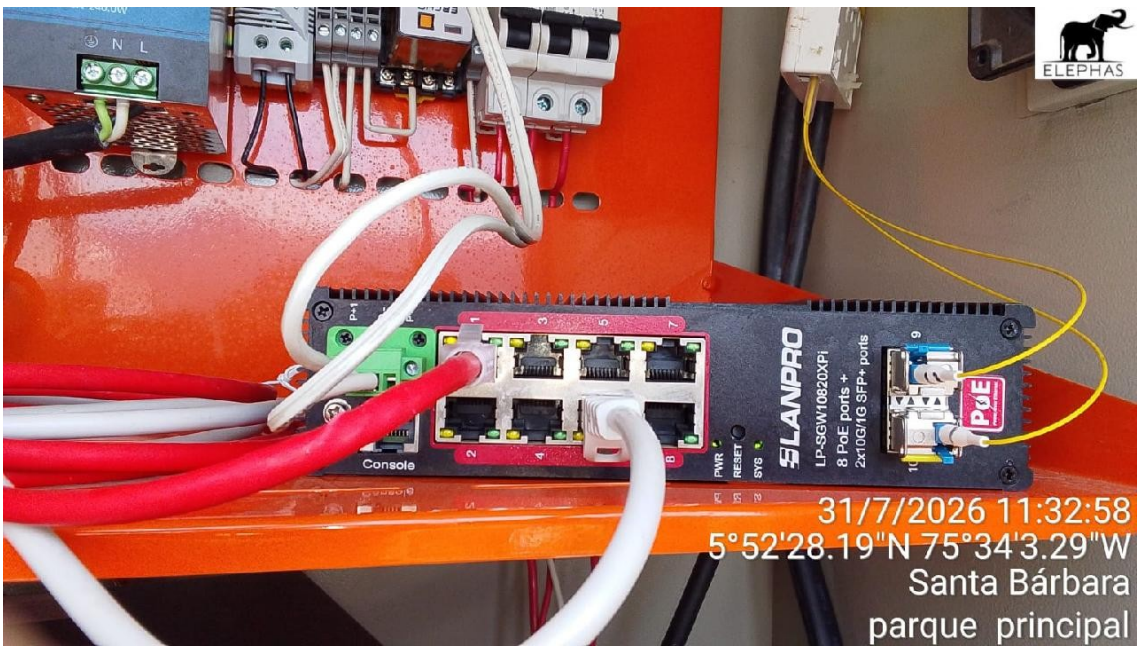
| Estado Switch: | BUENO |

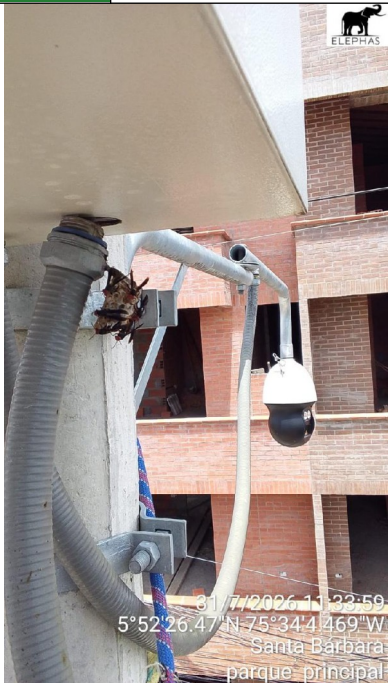
| Estado de la cámara | BUENO |
